**Secretaria de Estado do Meio Ambiente e Recursos Hídricos - SEMA**  
**Serviço Geológico do Paraná - MINEROPAR**

**Relatório de Vistoria Geotécnica**  
**Saudade do Iguaçu**

**Curitiba**  
**Abril de 2015**

**Solicitante:** Companhia de Habitação do Paraná - COHAPAR

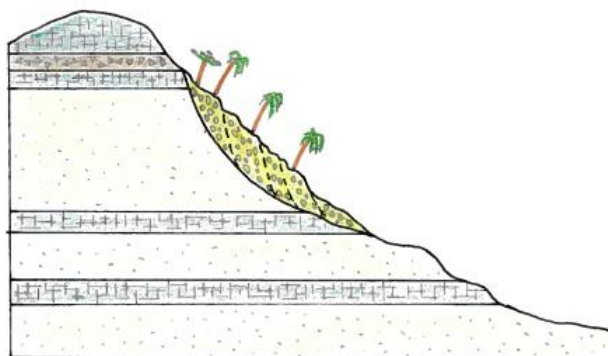
1. Situação original da encosta.

- árvores inclinadas
- trincas no solo
- degraus de abatimento no terreno
- ondulações no terreno
- colúvios remobilizado

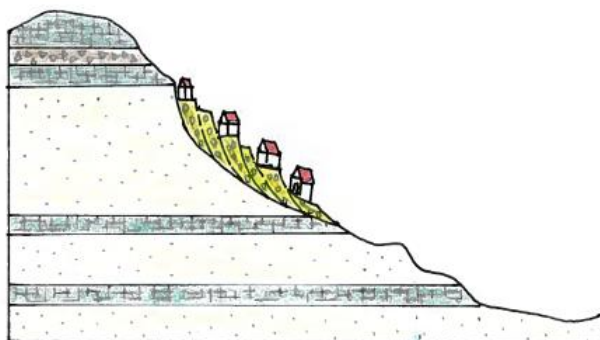
2. Ocupação da encosta com cortes e aterros.

- cortes e aterros sem critérios de engenharia
- fossas sépticas com vazamentos
- lançamentos de águas de uso doméstico sobre o solo
- desmatamento
- abertura de caminhos, trilhas, carreiros
- bananeiras

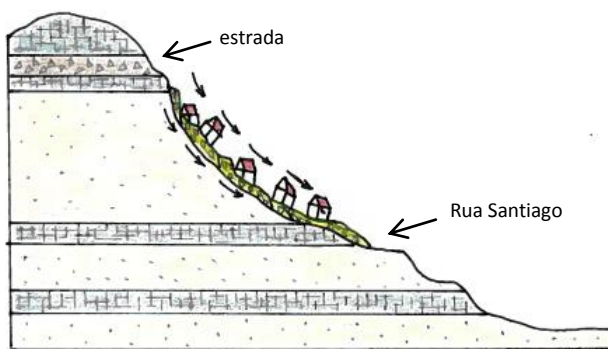
3. Movimentos de massa com destruição e avarias nas edificações.

- destruição total de edificações
- destruição de partes de edificações (alpendres e edículas)
- trincas em pisos e paredes de edificações
- empenamento e queda de muros
- inclinação e queda de postes
- ferimentos em pessoas e animais domésticos
- desalojamento de moradores
- prejuízos econômicos e sociais

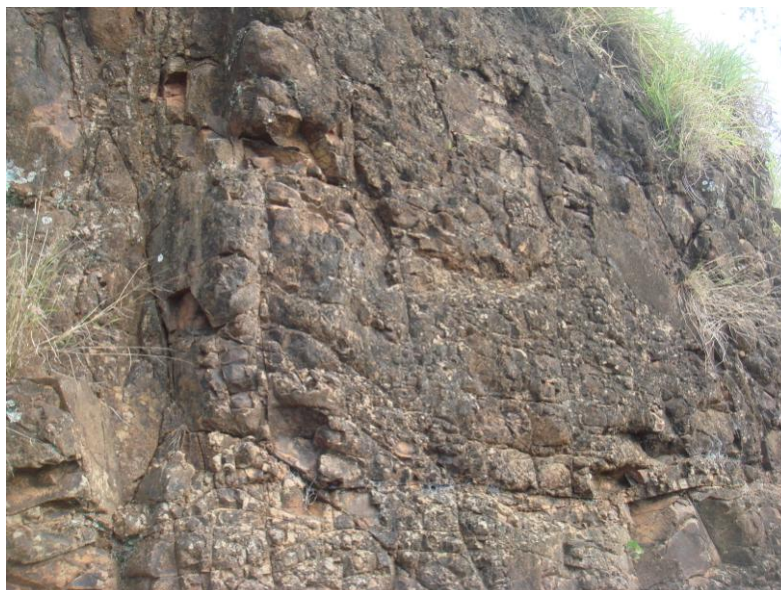
A superfície de topo do relevo é constituída por rocha sã a moderadamente intemperizada, exposta em cortes de estrada e em duas frentes de lavra abandonadas, indicadas na planta cartográfica pelos códigos SI-29 e SI-40 e ilustradas nas Fotos 1 e 2. A primeira expõe uma intercalação de brecha vulcanoclástica e tufo vulcânico. A brecha apresenta espessura aflorante de até 4 m, formada por blocos angulosos de basalto maciço e vesicular, com 5-15 cm de diâmetro no topo e de 3-8 cm na base. Os clastos estão contidos em matriz tufácea cristalizada, que apresenta laminação bem desenvolvida na base do talude escavado. O tufo apresenta textura arenosa média e forma uma lente com 8 m de largura e até 2 m de espessura, com estratificação cruzada acanalada. Ambos os materiais são visualmente porosos, sem permeabilidade determinada por ensaios de campo ou laboratório, mas o conhecimento adquirido pela equipe da MINEROPAR, na região, permite inferir que as rochas vulcanoclásticas apresentam permeabilidade média a alta. Com grau de alteração intempérica incipiente, a brecha e o tufo vulcânico têm resistência mecânica moderada, segundo a classificação de Deere e Deere (1989)<sup>1</sup>. A segunda frente de lavra expõe basalto maciço, afanítico, com disjunção colunar média (20-60 cm de espaçamento), alteração intempérica limitada à superfície das juntas, o que caracteriza boa resistência mecânica na mesma classificação. A ausência de desmoronamentos e quedas de blocos nas frentes de lavra abandonadas corrobora esta avaliação geotécnica de campo.

Foto 1. Basalto maciço que sustenta o topo do relevo no Morro da Caixa d'Água.

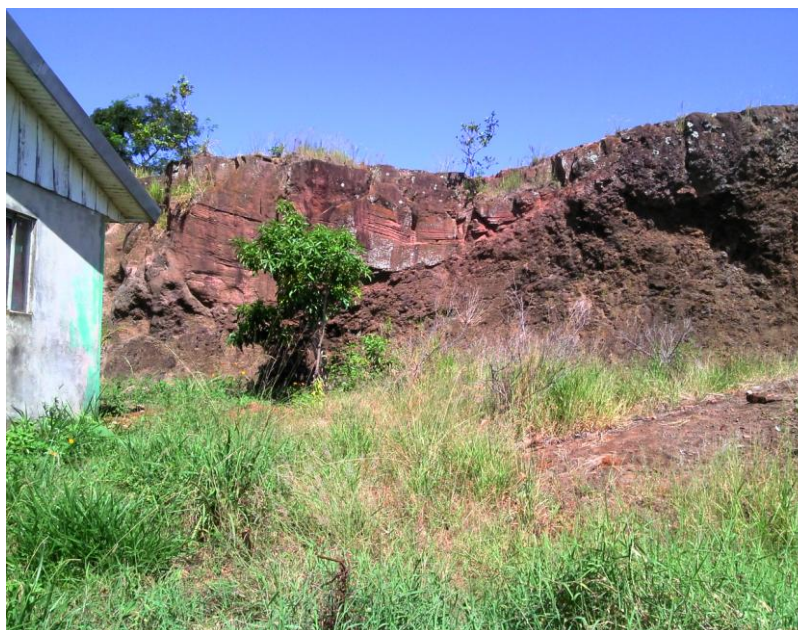
Foto 2. Brecha vulcanoclástica e tufo vulcânico arenoso subjacentes a basalto maciço, no topo do Morro da Caixa d'Água.

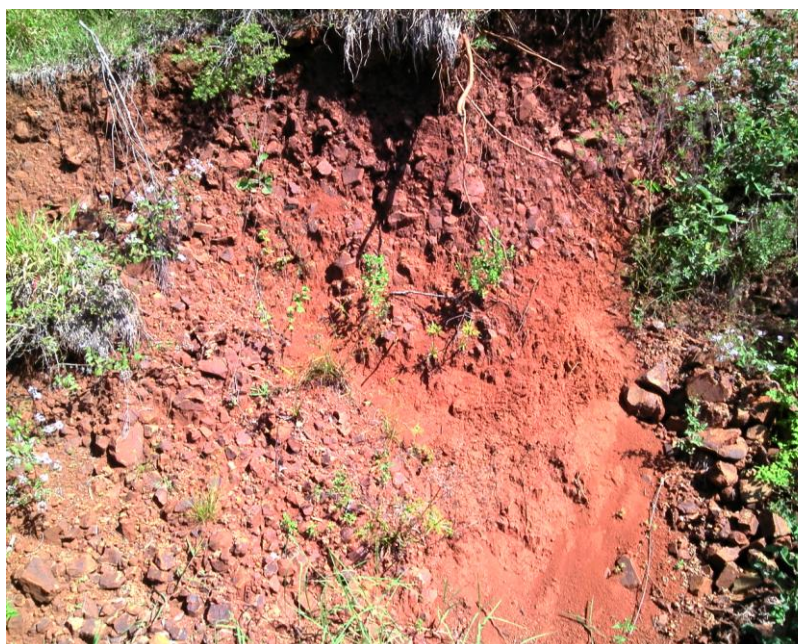
Foto 3. Colúvio grosso recobrindo colúvio fino e saprólito de basalto.

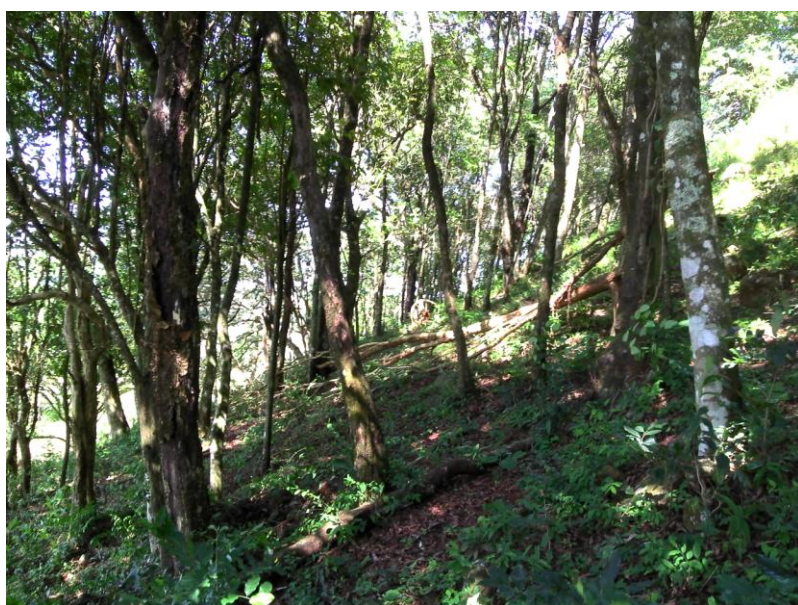
Feições observadas na vegetação: árvores inclinadas, presença de bananeiras, armazenadoras de água em subsuperfície (Fotos 4 e 10).

Foto 4. Árvores inclinadas por rastejo de solo à meia encosta.

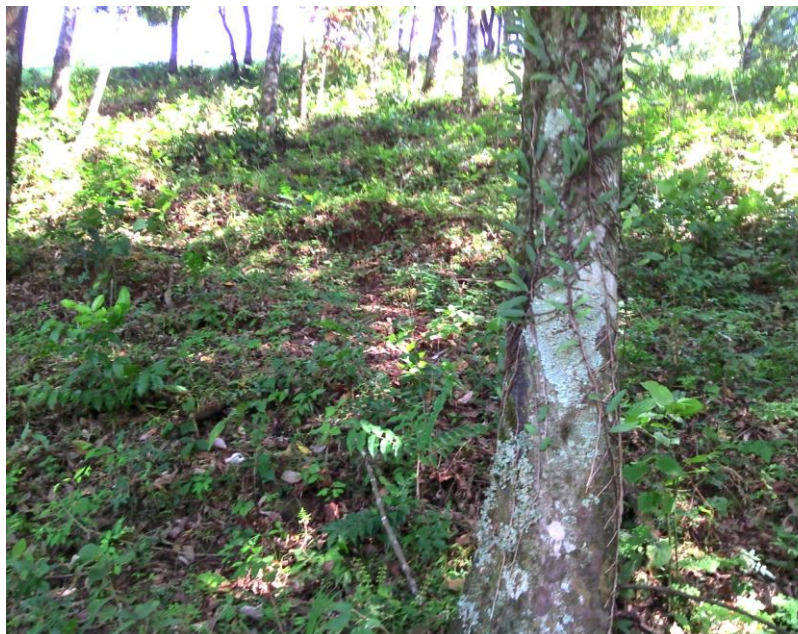
Feições observadas no terreno: trincas abertas, degraus de abatimento, deslizamentos de rocha e solo, sulcos de erosão acelerada (Fotos 5 a 8).

Foto 5. Ondulações e degraus de abatimento produzidos por rastejo de solo à meia encosta.

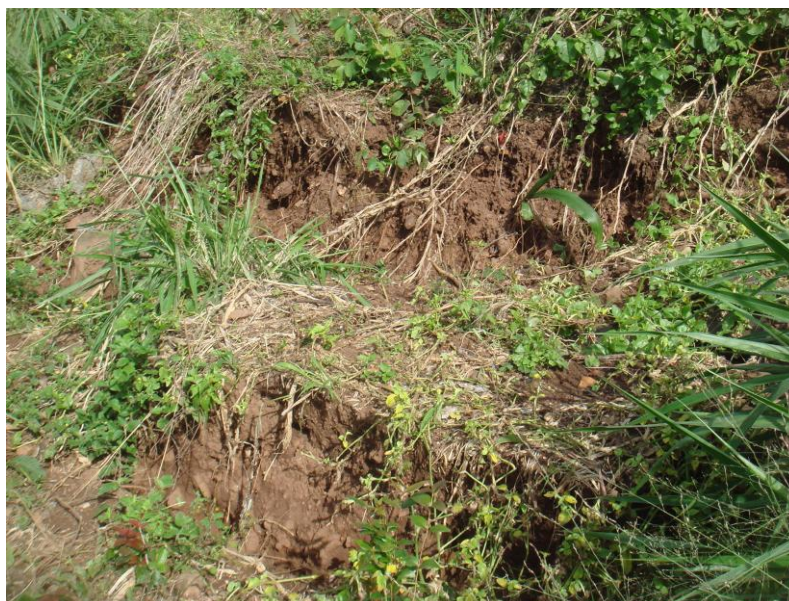
Foto 6. Degráus de abatimento formados por movimentação do terreno após as chuvas de junho de 2014.

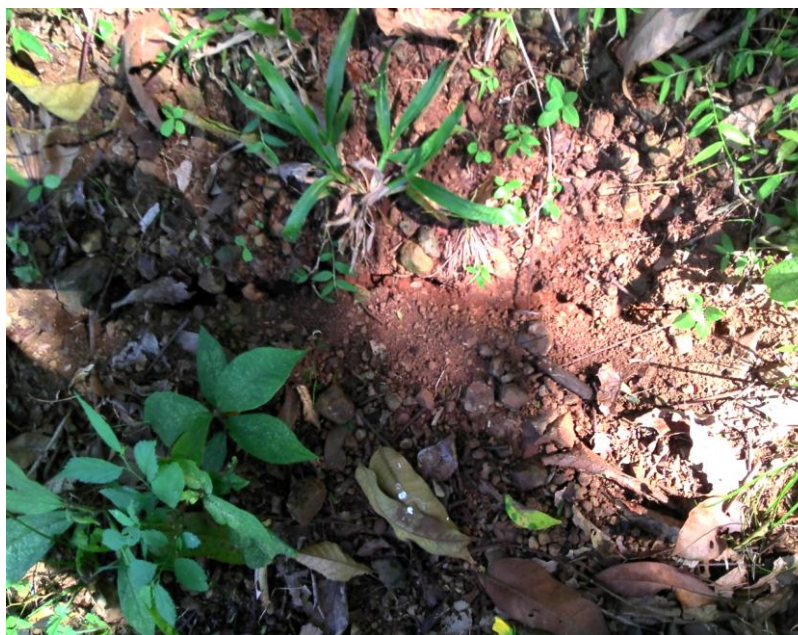
Foto 7. Trinca recente no solo, gerada por movimentação da encosta, vários meses após as chuvas de junho de 2014.

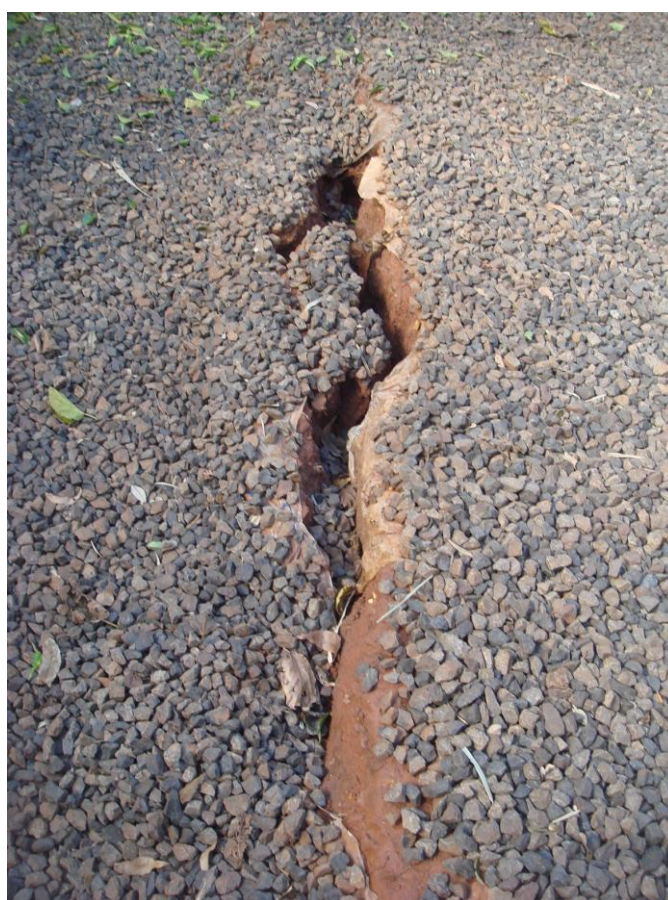
Foto 8. Trinca recente no solo, gerada por movimentação da encosta após as chuvas de junho de 2014.

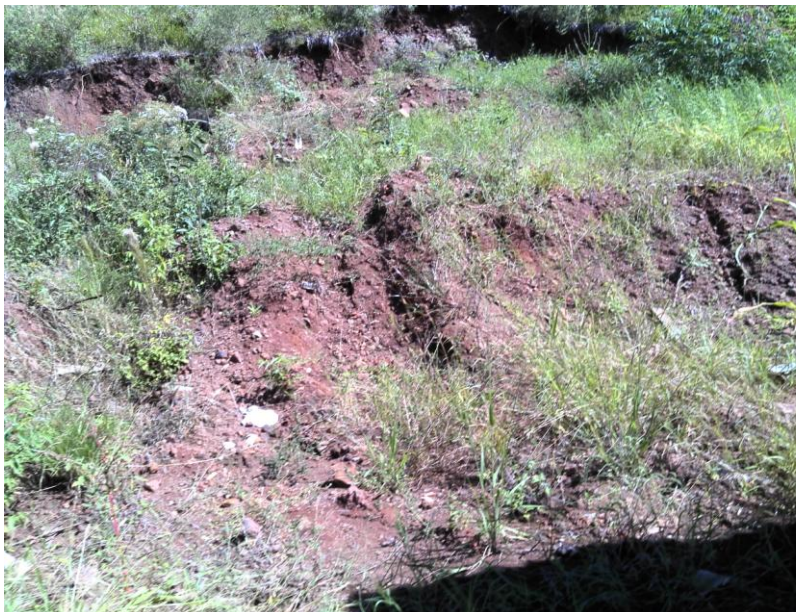
Foto 9. Depósito de deslizamento de solo com sulcos de erosão acelerada.

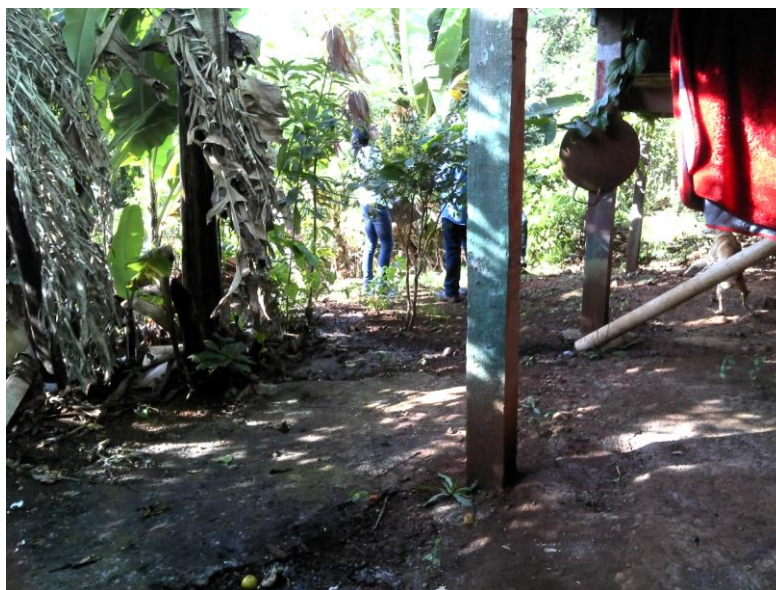
Foto 10. Fossa séptica, lançamento de águas servidas e bananeiras em casa afetada pela movimentação do terreno em junho de 2014.

Recomendamos interditar definitivamente todas as edificações existentes dentro da Área de Risco, acima da Rua Santiago, e decretá-la Área de Preservação Permanente, retirando os entulhos e o lixo, desativando as fossas sépticas e recompondo a cobertura vegetal da encosta.

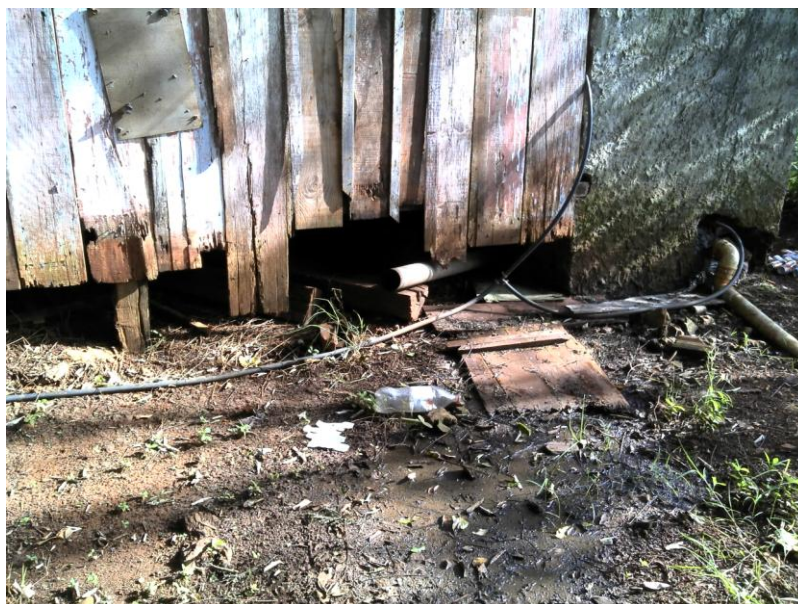
Foto 11. Lançamento de águas servidas em torno de moradia.

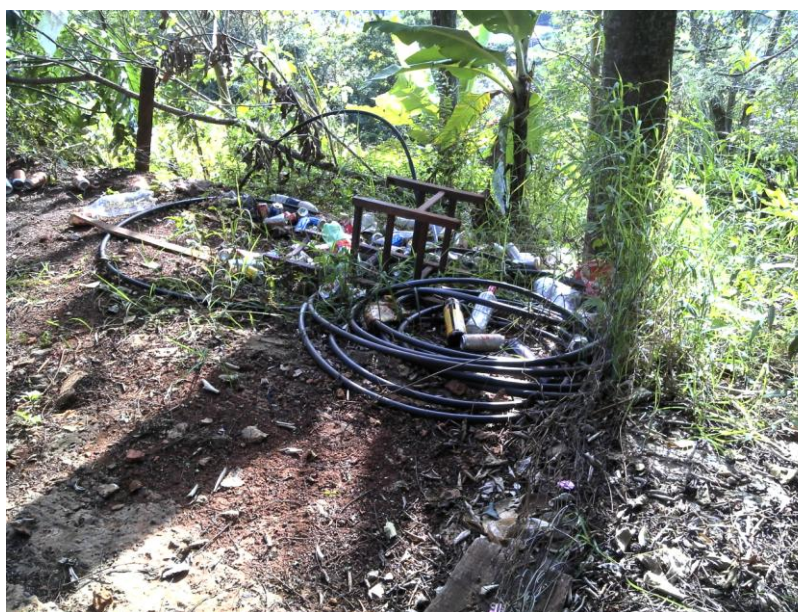
Foto 12. Depósito de lixo em torno de moradia à meia encosta.

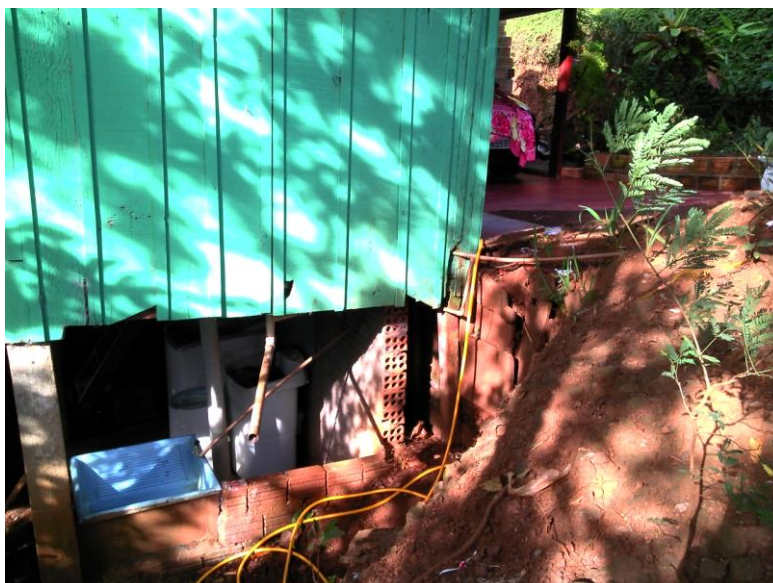
Feições observadas nas edificações: trincas em fundações, piso e paredes; empenamento, inclinação e queda de muros, paredes e postes (Fotos 13 a 16).

Foto 13. Fundações de casa danificadas por movimentação do terreno em junho de 2014.

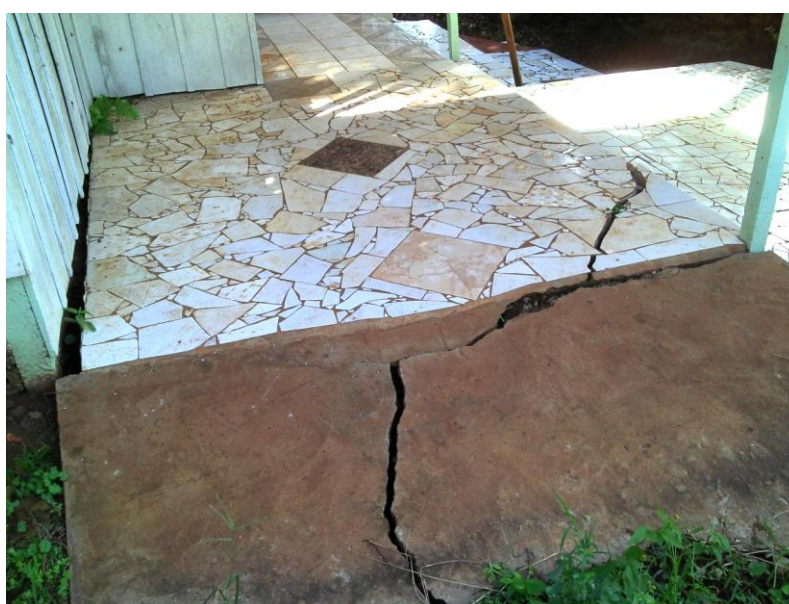
Foto 14. Piso de moradia danificado por movimentação do terreno em junho de 2014 e reativação em 2015.

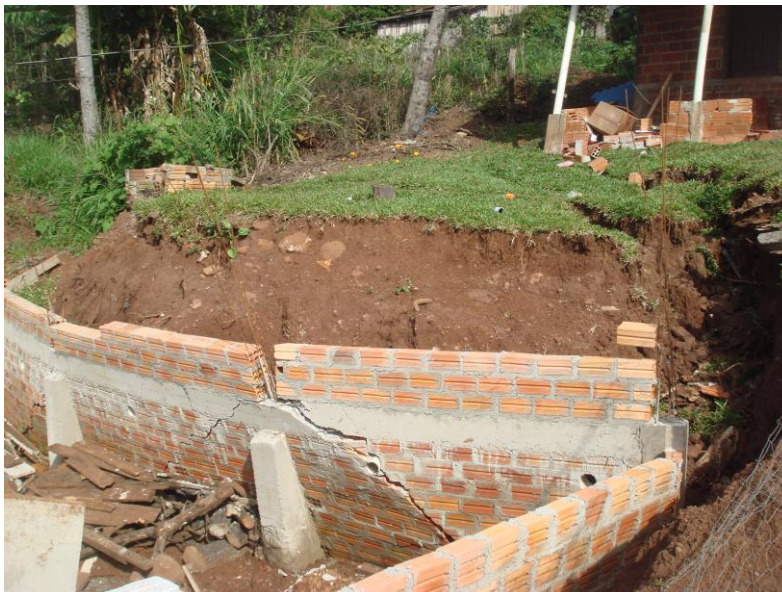
Foto 15. Muro danificado por deslizamento e queda de solo em talude escavado sem critérios de engenharia.

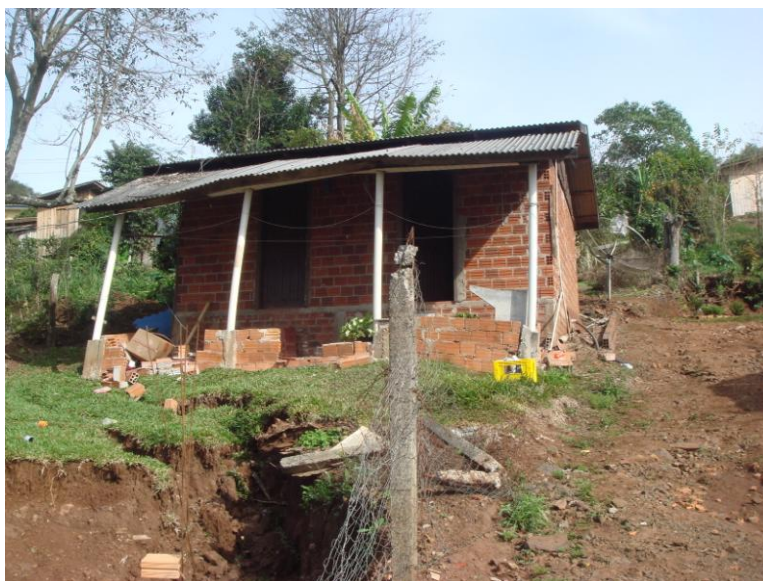
Foto 16. Alpendre danificado por movimentação do terreno a jusante da moradia, imediatamente acima da edificação ilustrada na foto anterior.

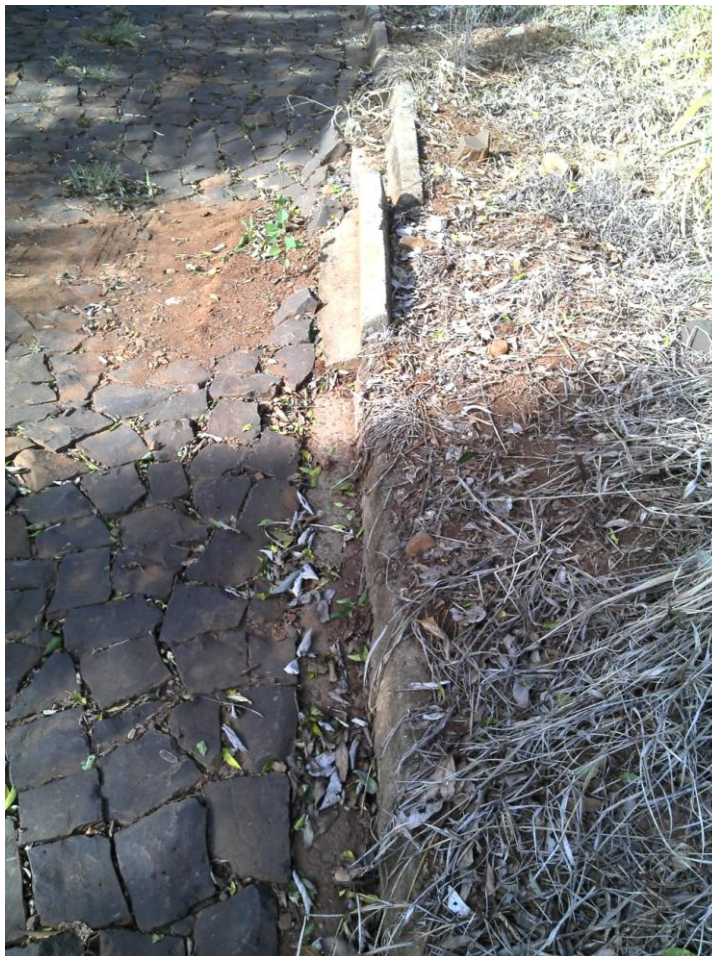
Feições observadas ao longo das vias de acesso: queda de solo em cortes de estrada, deslocamento e deformação de meios-fios, ondulações no leito de tráfego (Foto 17).

Foto 17. Deslocamento do meio-fio da estrada da Linha Pereira, provocado por movimentação do terreno a jusante.

A estrada da Linha Pereira está sujeita a instabilizações eventuais e exige monitoramento, durante períodos de chuvas intensas, e as medidas preventivas compatíveis com a suscetibilidade a deformações, rupturas e deslizamentos.
