SETORIZAÇÃO DE RISCO
SR-17

Secretaria do Estado do Meio Ambiente e Recursos Hídricos (SEMA)

Setor de Risco SR-17**Relatório Técnico, 13 páginas****Preparado para: Secretaria do Estado do Meio Ambiente e Recursos Hídricos (SEMA)****SUMÁRIO**

São Francisco – Itaperuçu – Paraná

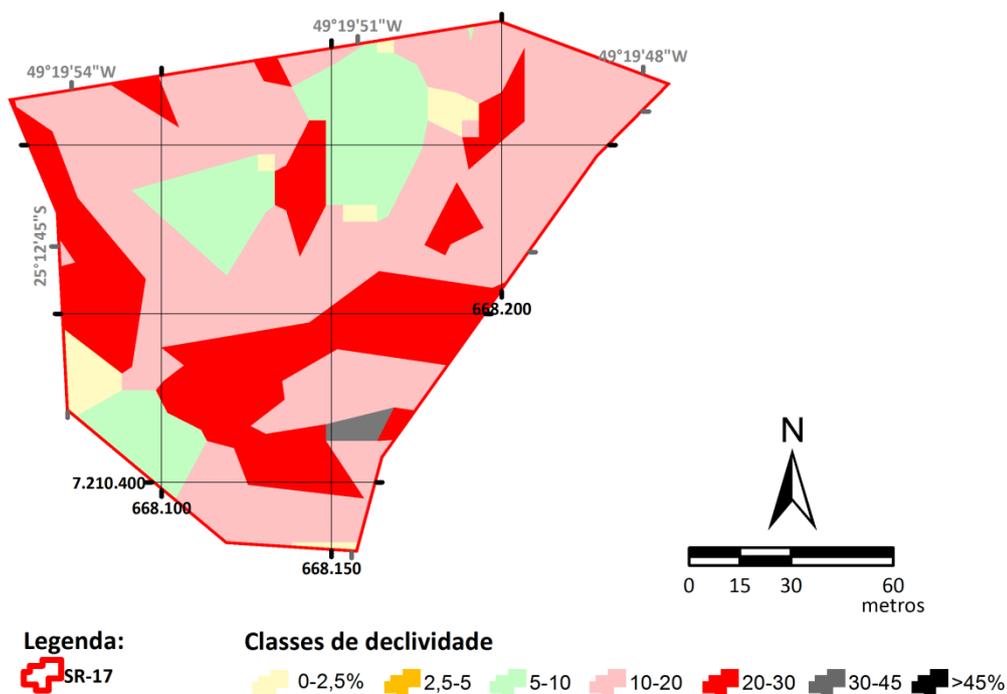
Figura 2. Mapa de declividade do setor avaliado. Escala indicada. (FONTE: ITCG)

O setor de risco SR-17 é constituído pela meia encosta de um morro, a qual apresenta declividade acentuada junto a Rua Julio Moreira e no início da Rua Faustino de Paulo Jhonson, passando a se tornar suave em direção a Rua Alcides Coutinho. O setor de risco é ocupado predominantemente por residências e conjuntos habitacionais de médio padrão construtivo (**Figura 2**).

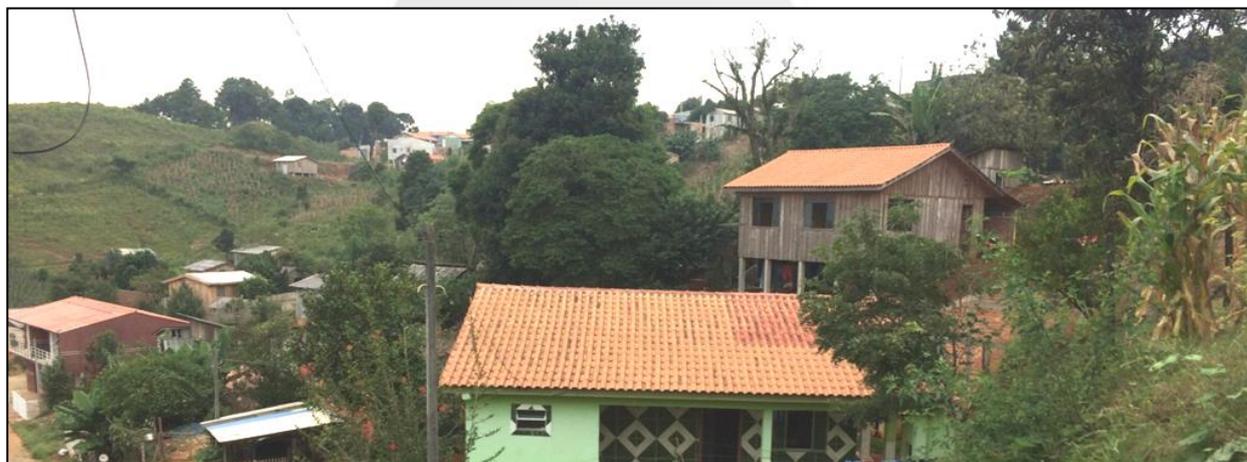
O setor apresenta nas áreas ocupadas por habitações uma vegetação predominantemente rasteira com indivíduos isolados de porte médio (Fotografia 1).

Fotografia 1. Vegetação de porte médio e grande no SR (IMG_0821).

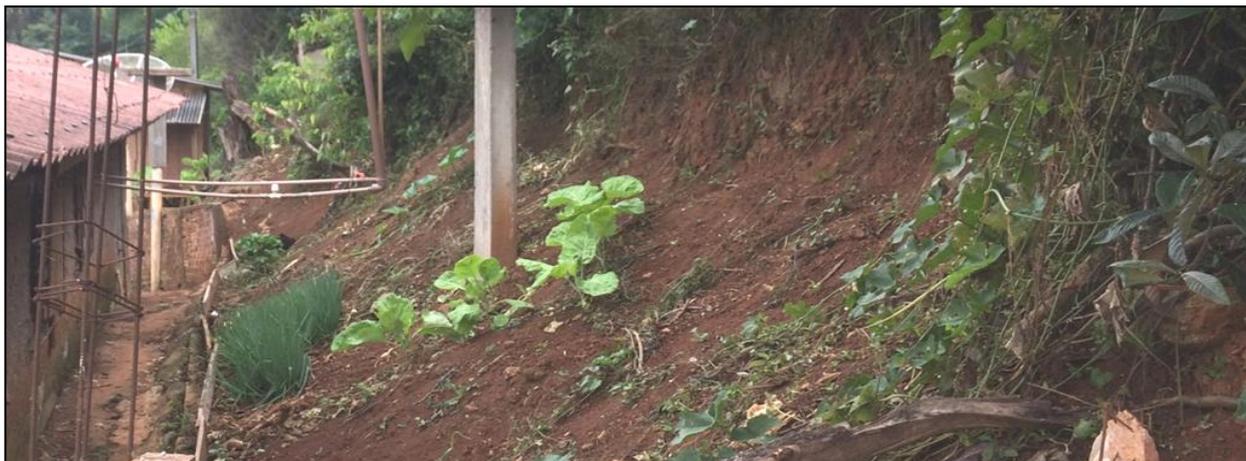
A área avaliada possui um perfil de solo de alteração dos mármores e filitos. O solo residual apresenta cor vermelho-amarronzado (Fotografia 2).

Fotografia 2. Solo residual de alteração dos metassedimentos de cor vermelho amarronzado (IMG_0824_edit).

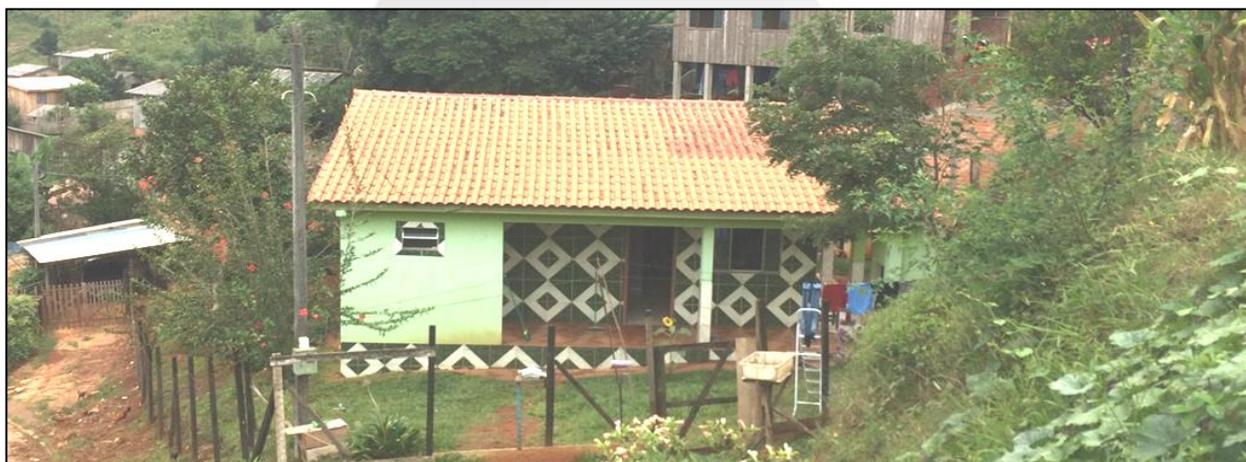
O setor avaliado é ocupado predominantemente por residências de médio padrão construtivo (Fotografia 3). As casas estão predominantemente localizadas na meia encosta do setor, o qual apresenta em torno de 50 residências. Estima-se que no setor habitem aproximadamente 200 pessoas.

Fotografia 3. Residências na Rua Faustino de Paula Johnsson (IMG_0821).

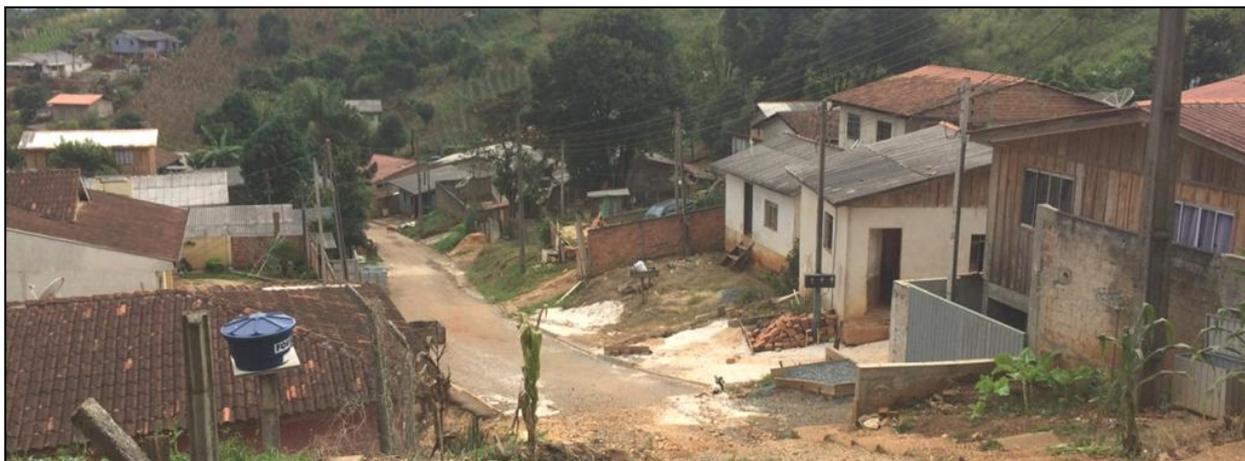
O setor de risco é servido por redes de energia elétrica e abastecimento de água. A Rua Espírito Santo (Fotografia 4) encontra-se asfaltada, enquanto a Rua Dois não possui pavimentação. As ruas não possuem galerias de água pluviais (GAP) e se tornam intransitáveis em períodos de chuvas intensas devido a sua situação precária associada às altas declividades de terreno existentes. Também não é verificada a existência de rede coletora de esgoto sendo utilizadas fossas sépticas.

Fotografia 4. Rua Espírito Santo, pavimentada e sem galeria de água pluvial (IMG_0814).

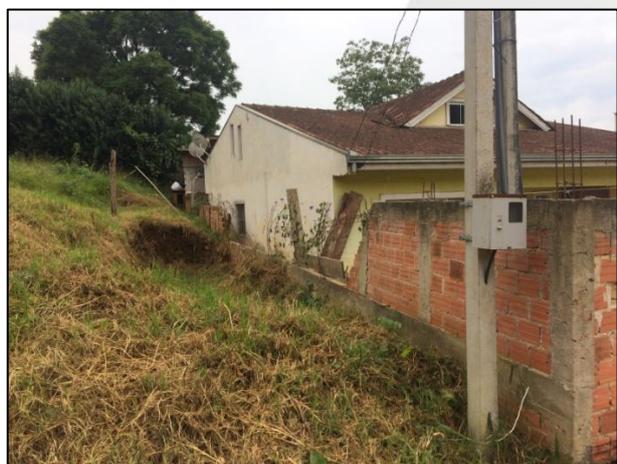
Foram verificadas feições de instabilidades no setor de risco. Essas feições estão relacionadas a cortes de solo e rocha em vertentes íngremes. Na Fotografia 5 verifica-se uma movimentação recente de solo próxima a uma residência, enquanto na Fotografia 6 há um muro caído em detrimento do mesmo processo.

Fotografia 5. Feições de instabilidade em uma vertente recortada (IMG_0820).

A área avaliada apresenta vulnerabilidade quanto a riscos geológicos de movimentação gravitacional de massa em suas vertentes, devido à declividade acentuada de cortes e remoção de solo de forma inadequada, potencializando os MGMs.

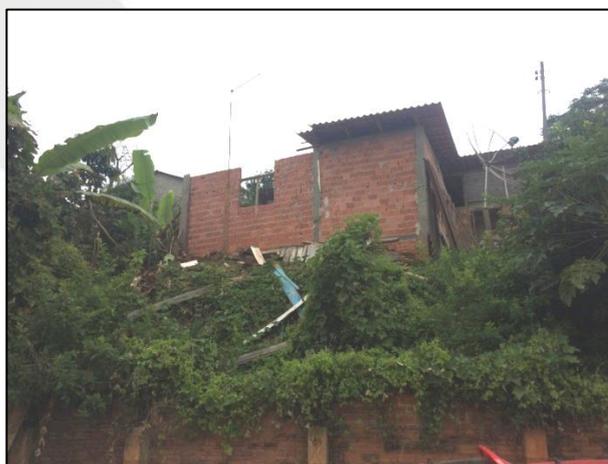
Fotografia 6. Feições de instabilidade em uma vertente recortada causando a queda de um muro (IMG_0823).

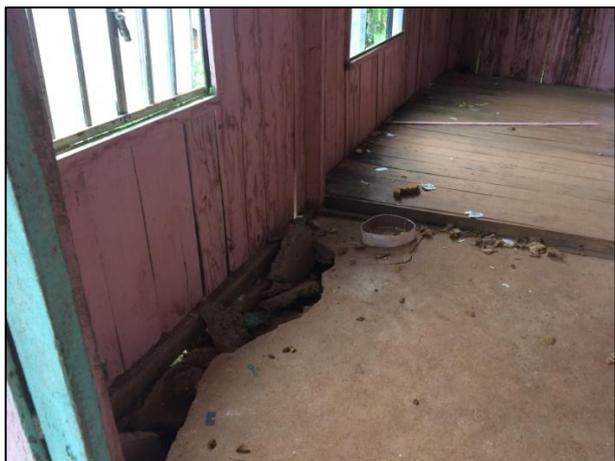
No ano de 2016 foram interditadas duas casas pela defesa civil, as quais estavam localizadas em locais potencialmente perigosos e que não apresentarem condições seguras para habitação (Fotografias 7 e 8).

Fotografia 7. Imóvel interditado pela defesa civil no ano de 2016 (IMG_0817).

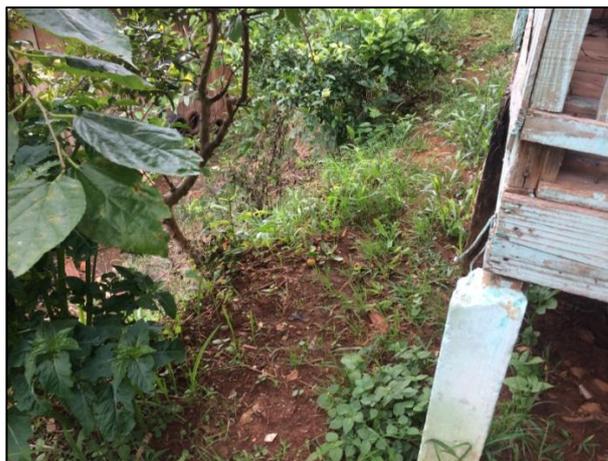
Fotografia 8. Imóvel interditado pela falta de segurança (IMG_0816).

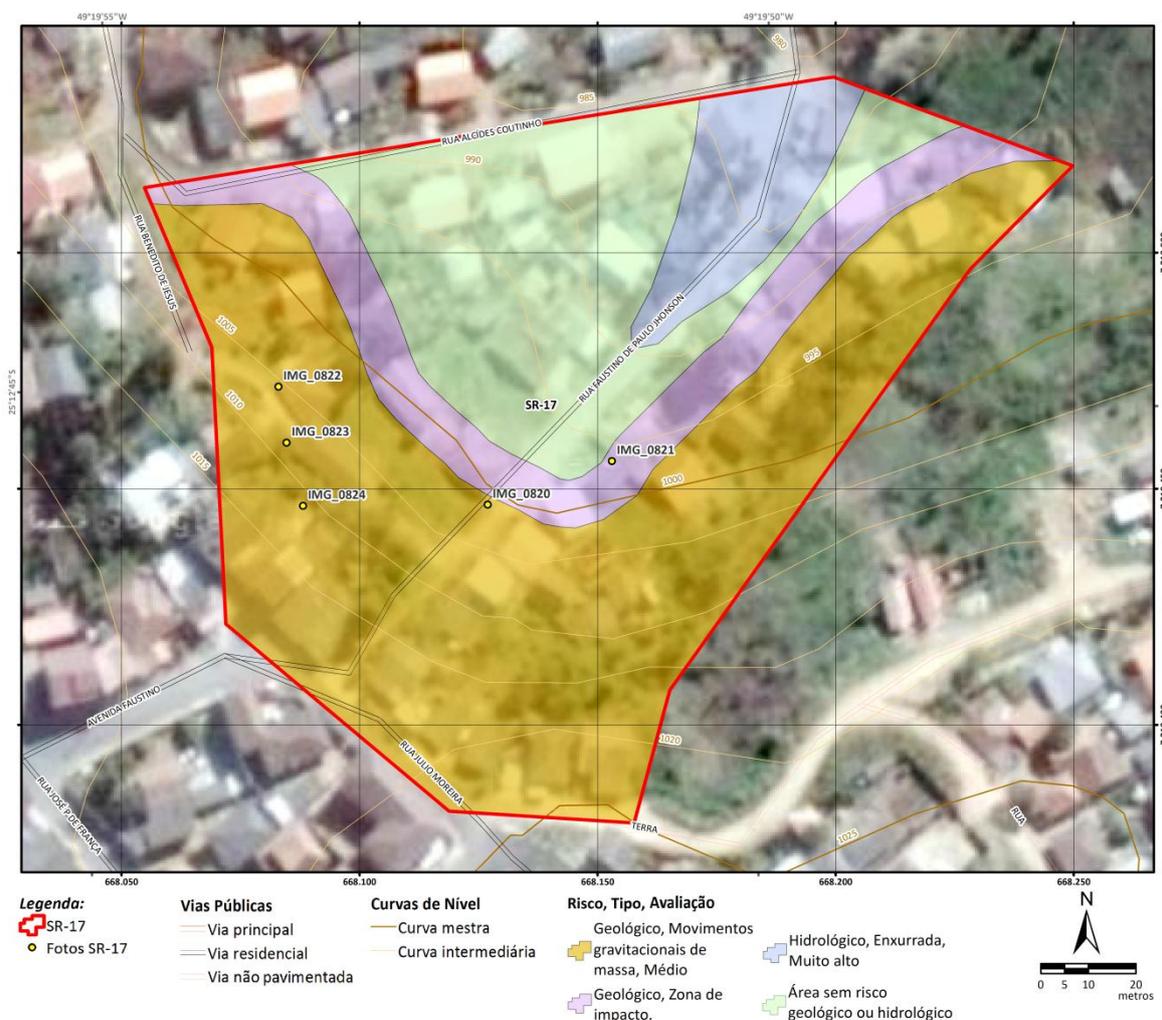
Figura 3. Subdivisão do SR-17 em função do risco geológico e hidrológico.

O SR possui riscos geológicos relacionados a movimentos gravitacionais de massa (MGM), zonas de impacto e risco hidrológico por enxurradas devido à configuração geomorfológica do terreno. A subdivisão do setor é apresentada na **Figura 3**.

A planta de situação apresentada na **Figura 3** subdivide os setores com risco geológico de movimento gravitacional de massa ao longo de suas vertentes, delimitando a sua zona de impacto e o local de ocorrência das enxurradas.

Portanto, conclui-se que o SR-17 apresenta com base na classificação proposta um risco MÉDIO a MGM e MUITO ALTO a enxurradas.
