**SETORIZAÇÃO DE RISCO**  
**SR-42**

**Secretaria do Estado do Meio Ambiente e Recursos Hídricos (SEMA)**

**Setor de Risco 42**

Jardim Ana Rosa II – Colombo – PR

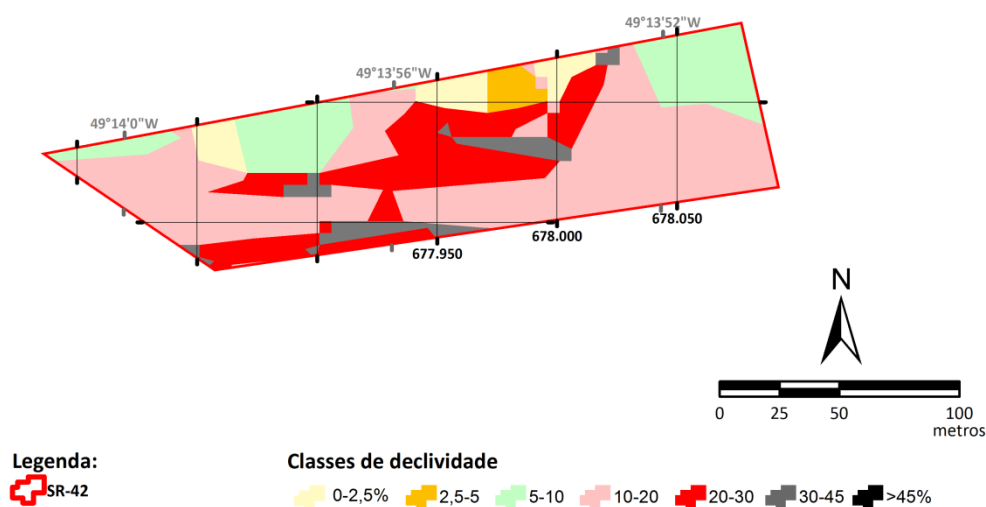
O setor de risco avaliado está localizado na meia encosta de um morro entre a R. do Sabiá e a R. do Curió e compreende uma encosta com declividade alta. De acordo com o mapa de declividade o setor apresenta classes variando entre 0 – 2,5% e 30 – 45%, predominando as classes entre 10 – 20% e de 20 – 30% na vertente localizada na porção central do setor. A classe de maior declividade do terreno (30 – 45%) também está localizada na porção central da área, o que reflete o relevo escarpado nesse local (Figura 2).

**Figura 2.** Mapa de declividade do setor avaliado. Escala indicada. (FONTE: ITCG)

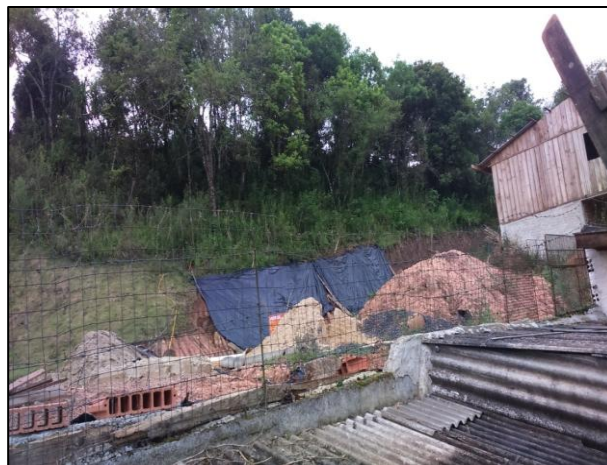
A área é desprovida em sua maioria de vegetação, tendo núcleos isolados de vegetação de médio porte e rasteira (Fotografia 1).

**Fotografia 1.** Vegetação de médio porte e rasteira no setor avaliado (DSC0040\_4).

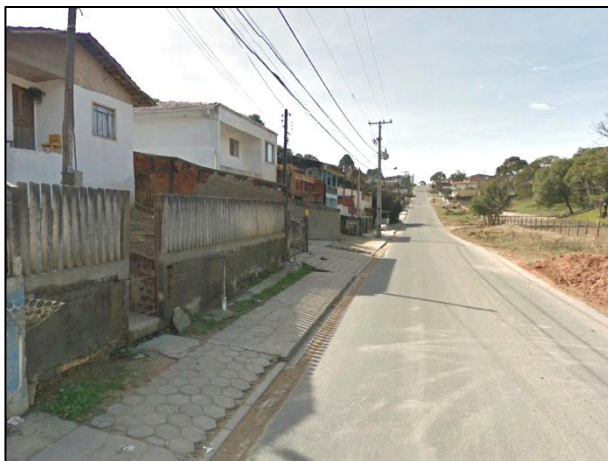
O setor avaliado apresenta em torno de 41 residências e estima-se que habitem aproximadamente 164 pessoas. No setor há o predomínio de habitações de médio padrão construtivo (Fotografias 2 e 3).

**Fotografia 2.** Edificações de médio padrão na R. do Curió (Google Street View).

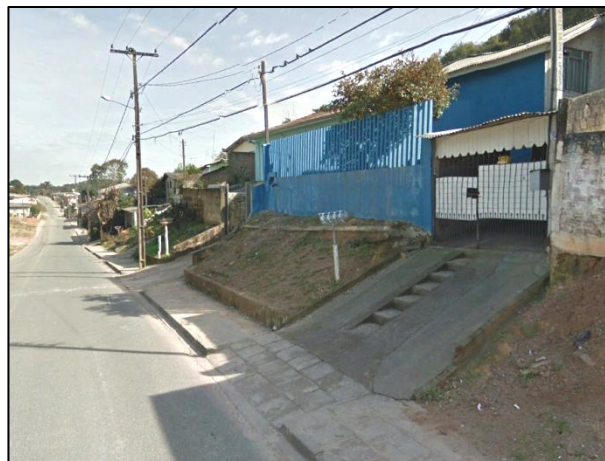
**Fotografia 3.** Edificações de médio padrão na R. do Curió (Google Street View).

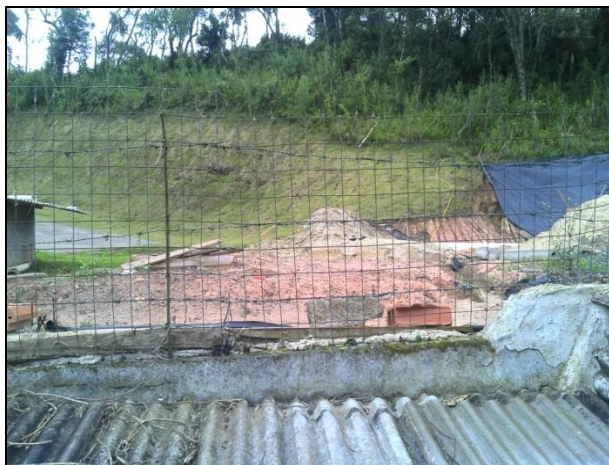
Na área avaliada não foram verificadas feições de instabilidade relacionadas a movimentos gravitacionais de massa (MGM), contudo, a partir da escavação e modificação da vertente situada a norte do setor risco, foi gerado um potencial para o movimento de massa.

A área avaliada apresenta vulnerabilidade a movimentos gravitacionais devido ao aterramento realizado na porção norte do setor de risco, o qual faz divisa com os imóveis situados à jusante (Fotografia 4). O aterramento e a alta declividade da encosta geraram um potencial para a movimentação gravitacional de massa e o consequente atingimento dos imóveis à jusante (Fotografia 5).

**Fotografia 4.** Aterramento realizado na porção norte do setor (DSC00270).

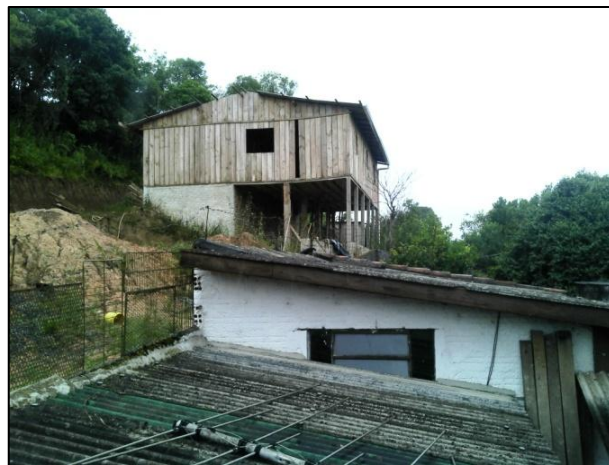
**Fotografia 5.** Aterramento realizado na porção norte do setor, vista de um imóvel a jusante (DSC00271).

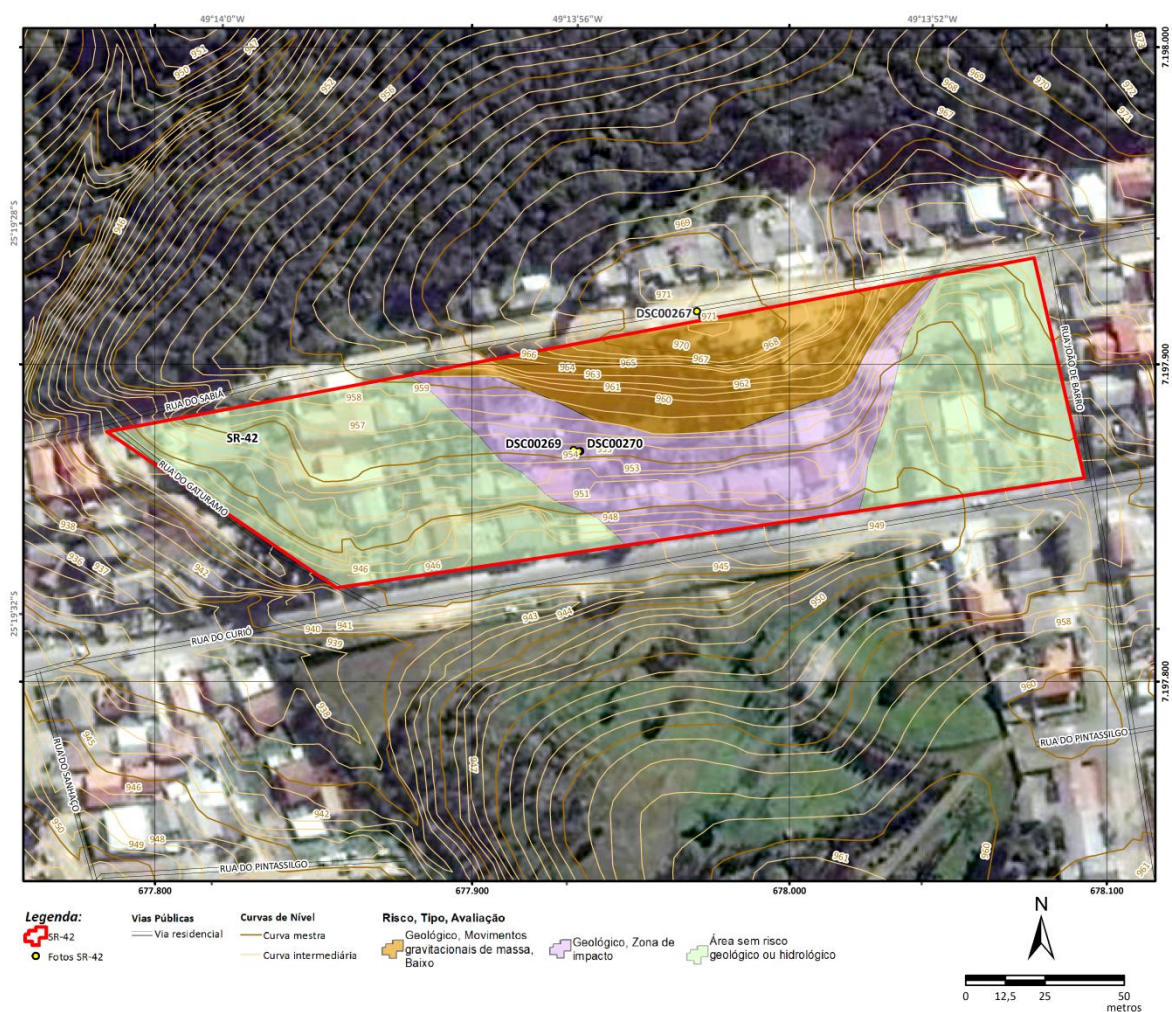
O setor avaliado possui uma área de baixo risco geológico a movimentos gravitacionais de massa, com uma zona de impacto imediatamente a jusante, sobre a planície aluvial que constitui uma zona sem risco caracterizado. Esta subdivisão é apresentada na **Figura 3**.

**Figura 3.** Subdivisão do SR-42 em função do risco geológico.

A planta de situação apresentada na **Figura 3** subdivide os setores com risco geológico de movimento gravitacional de massa ao longo de suas vertentes, delimita a sua zona de impacto e área sem risco geológico ou hidrológico.

Contudo, conclui-se que o SR-42 apresenta evidentes feições de suscetibilidade, instabilidade e vulnerabilidade de terreno a MGM e que com base na classificação proposta o mesmo possui sua avaliação de risco como **BAIXA**.
