## **Relatório de vistoria**

**Solicitante:** Coordenadoria Estadual de Proteção e Defesa Civil - CEPDEC

**Localidade:** Mangueirinha

**Data da vistoria:** 13 de junho de 2014

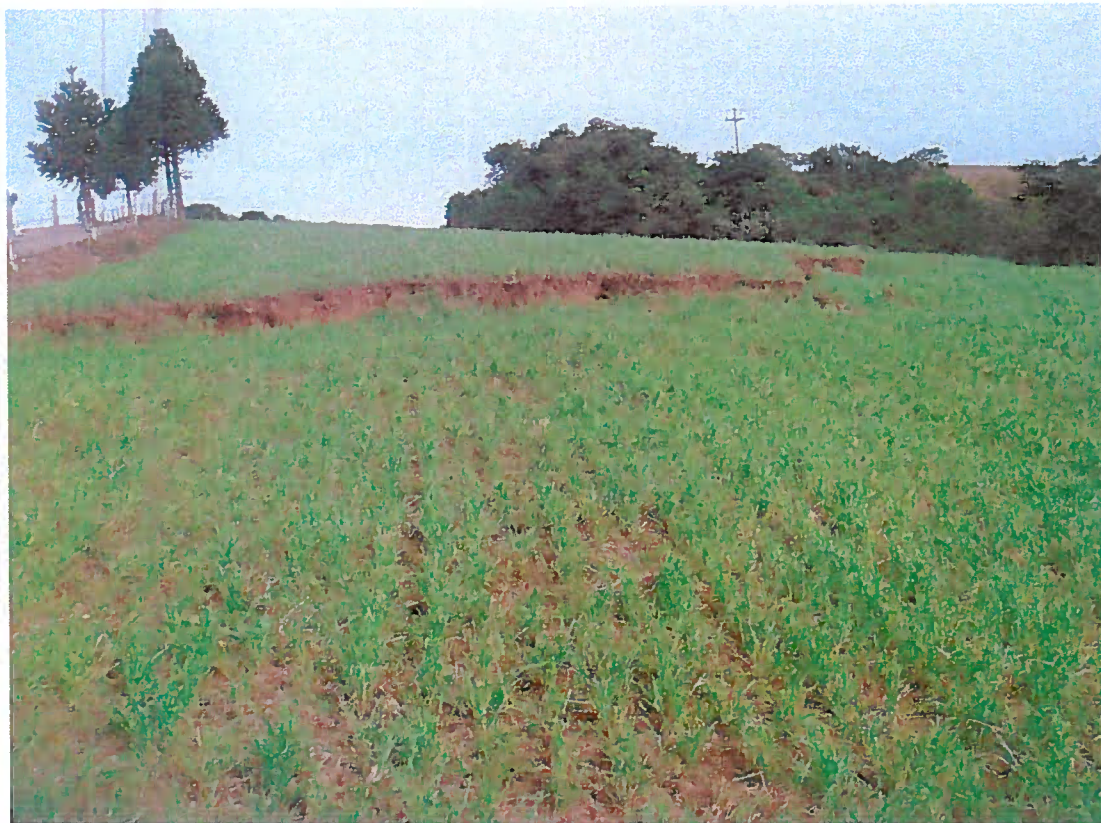
Foto 1 - Local onde iniciam-se os escorregamentos, notar o pacote de colúvio sobre o saprólito de basaltos.

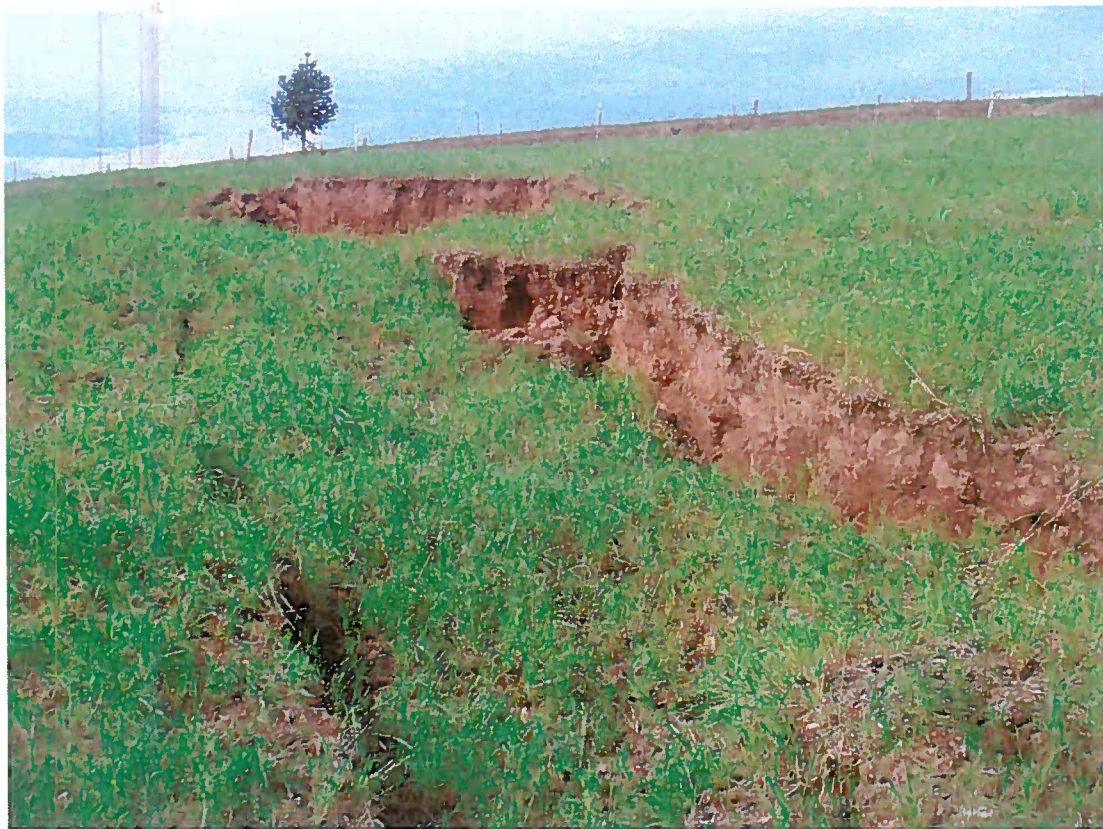
Foto 2 - Detalhe do material coluvial, mostrando a heterogeneidade e a abertura das fissuras.

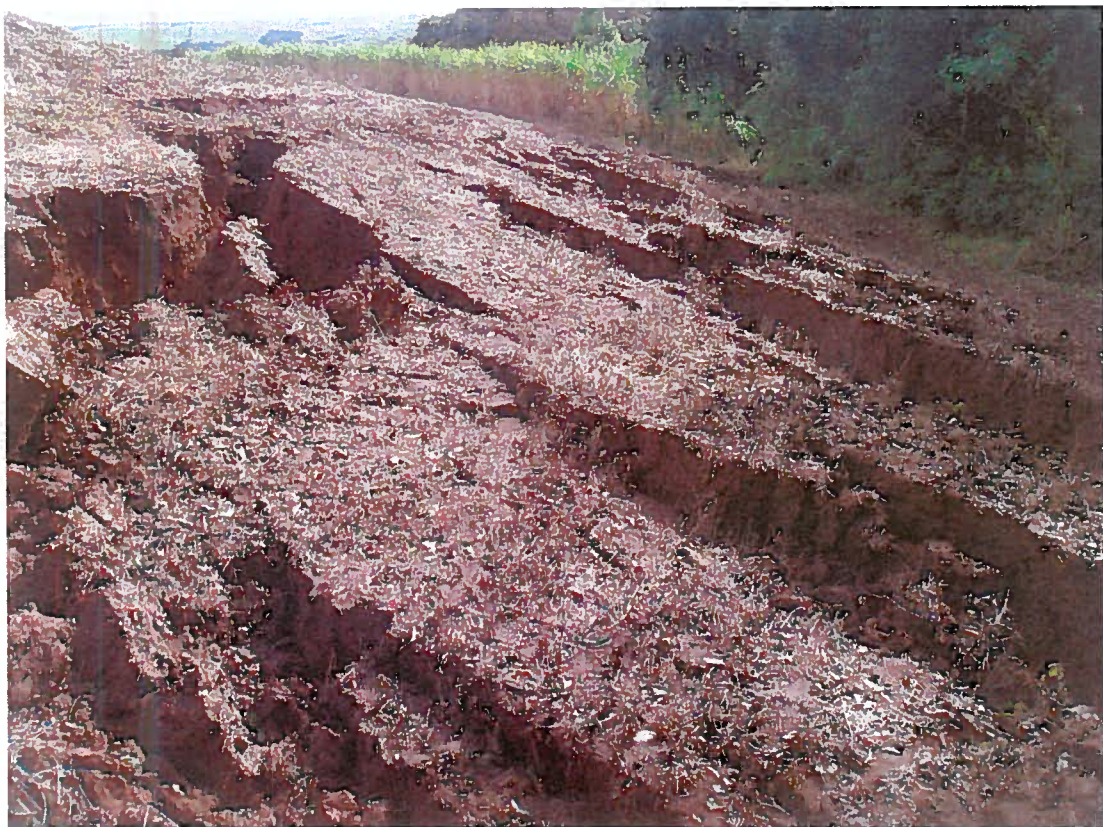
Foto 3 - Neste local, em declividade mais acentuada uma concentração de fissuras com abatimento de até 0,5m.

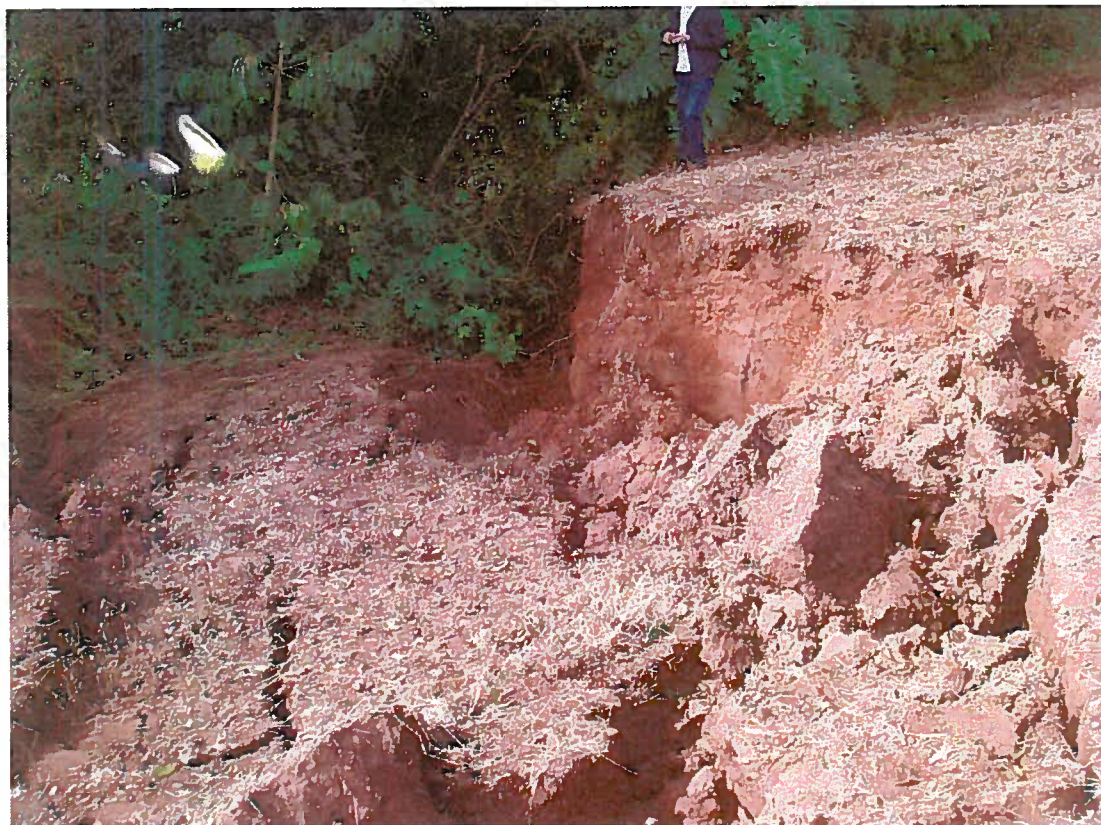
Foto 4 - Local onde ocorrem os maiores abatimentos, com até 3,0m, mais próximo à drenagem.
