RELATÓRIO DE VISTORIA

MUNICÍPIO: Manfrinópolis

DATA DA VISTORIA: 03/02/2016

OBJETIVO: avaliar o grau de risco dos movimentos gravitacionais de massa ocorridos em parte do município, principalmente no que se refere a uma estrada que liga o município a uma pequena comunidade do meio rural.

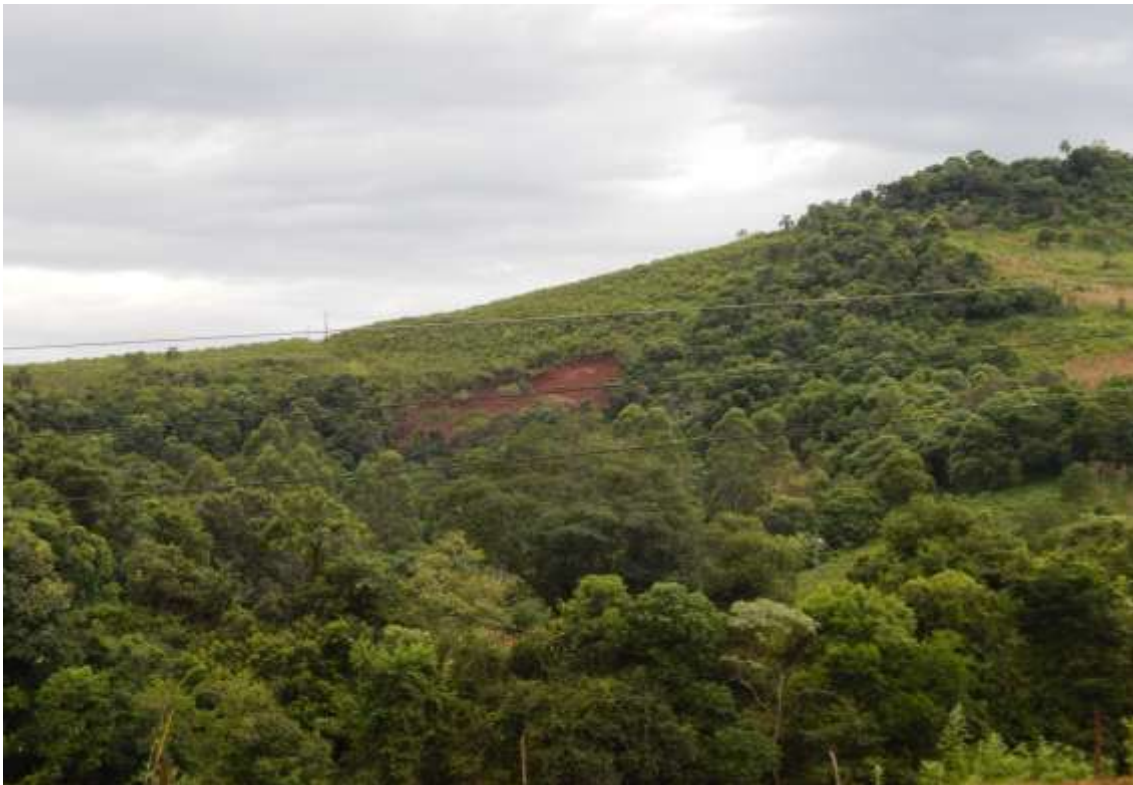
Trata-se de um deslizamento rotacional que interditou uma estrada rural. Esta estrada corta a meia encosta um talude natural com 200 metros de altura e possui uma inclinação em torno de 70°. A escarpa principal do deslizamento tem formato semicircular e uma altura em relação à estrada de 80 metros cujo diâmetro é em torno de 60 metros (foto 1). O perfil exposto pela escarpa compreende: colúvio com 1 metro de espessura apresentado vários blocos arredondados de basalto (foto 2). Este colúvio está sobreposto a uma rocha basáltica, muito fraturada formando blocos arredondados de diversos diâmetros, que lembra um nível de "cascalho" com 9 metros de espessura (foto 3). Sotoposto a este nível, observa-se um saprolito de cor creme cuja característica é o empastilhamento. Esta característica de empastilhamento

Foto 1: Visão geral do morro onde ocorreu o deslizamento.

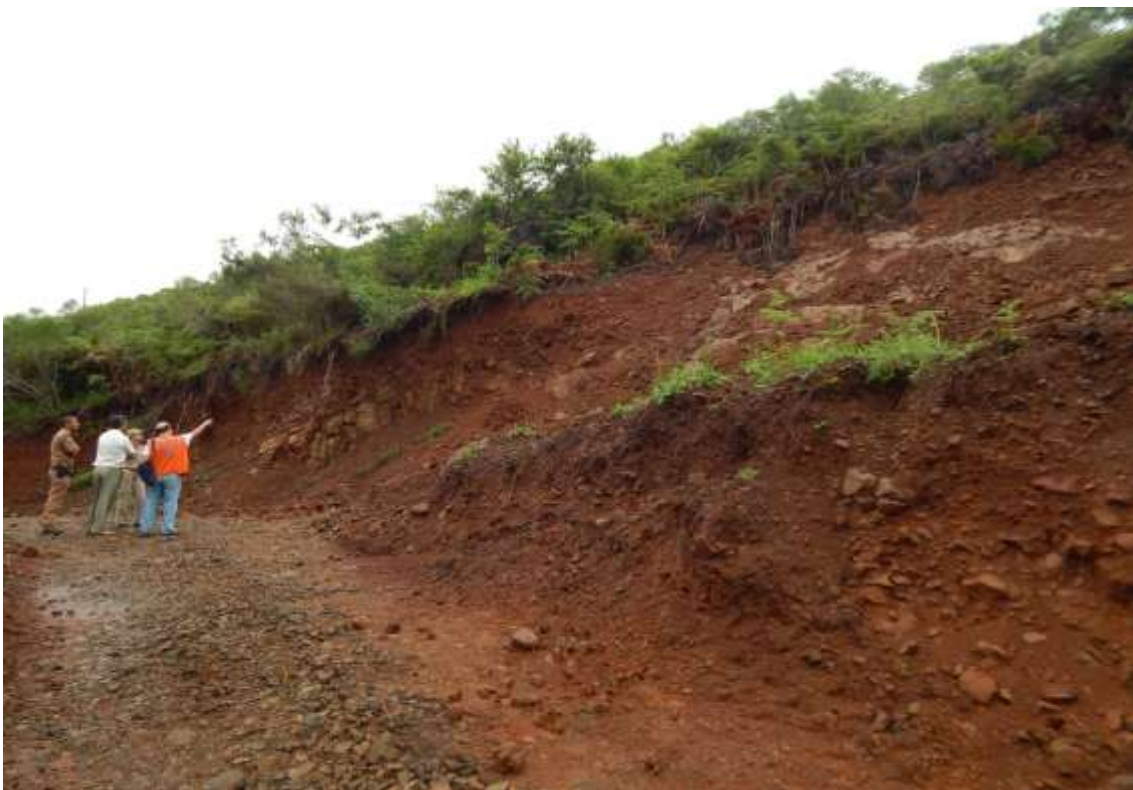
Foto 2: podemos observar a camada de colúvio com blocos arredondados sobre a rocha sã.

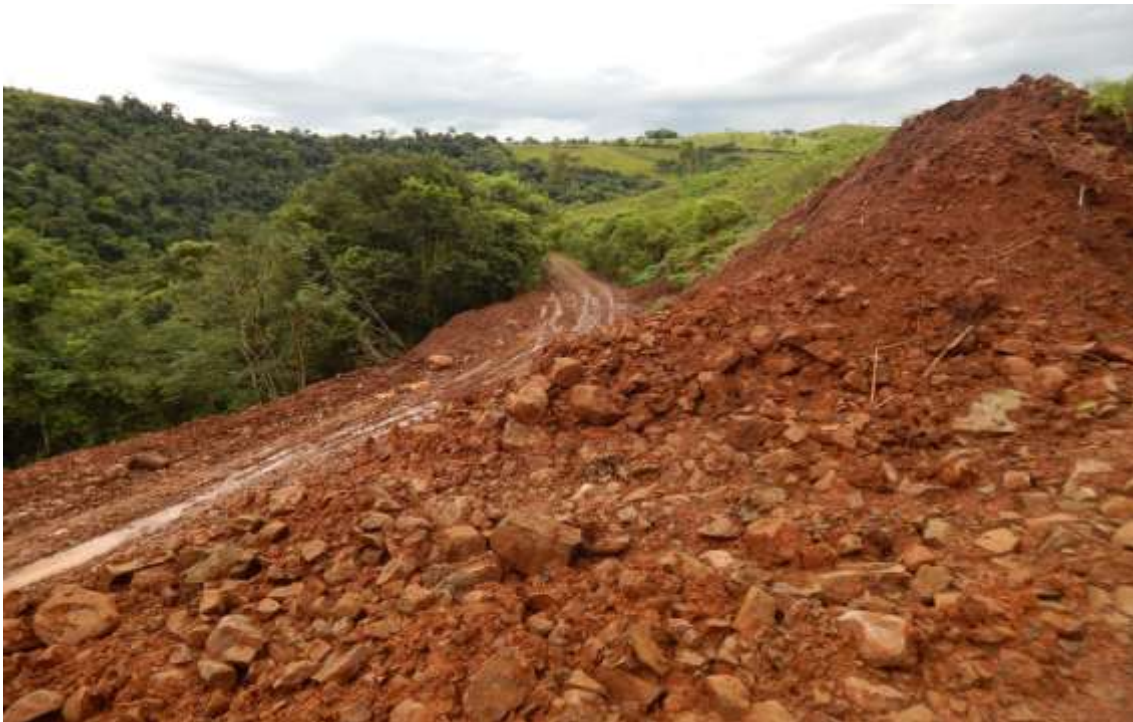
Foto 3: esta é a parte inferior ao deslizamento, onde foi depositado todo o material mobilizado sobre a estrada que no dia da vistoria já havia sido desobstruída.

RECOMENDAÇÃO: interditar a estrada em eventos de chuvas intensas. Caso haja interdição da estrada devido a deslizamentos, desobstruí-la e coloca-la em tráfego normal.

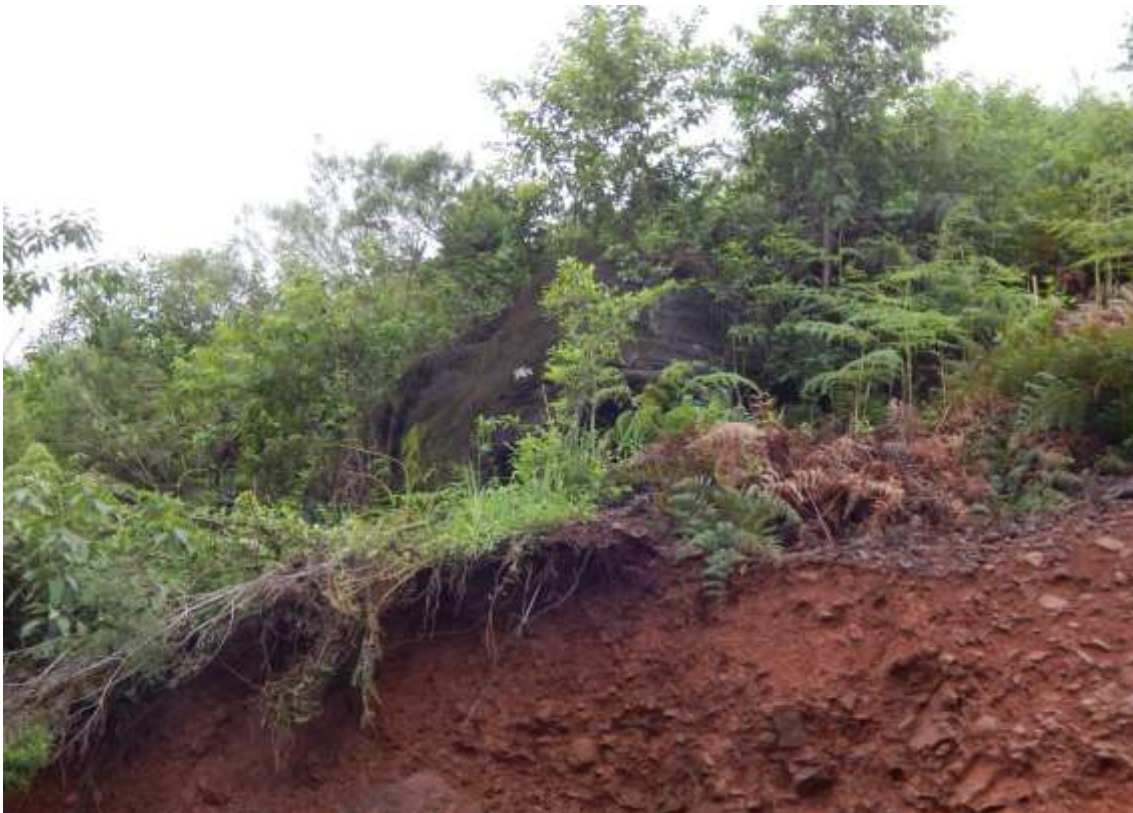
diminui a consistência deste material o que o deixa suscetível a deslizamento. No topo do deslizamento há um bloco de 3m de diâmetro instável que pode rolar caso haja outra movimentação de solo (foto 4).

Foto 4: bloco localizado na parte superior do deslizamento e encontra-se instável podendo rolar caso haja nova desestabilização no talude.

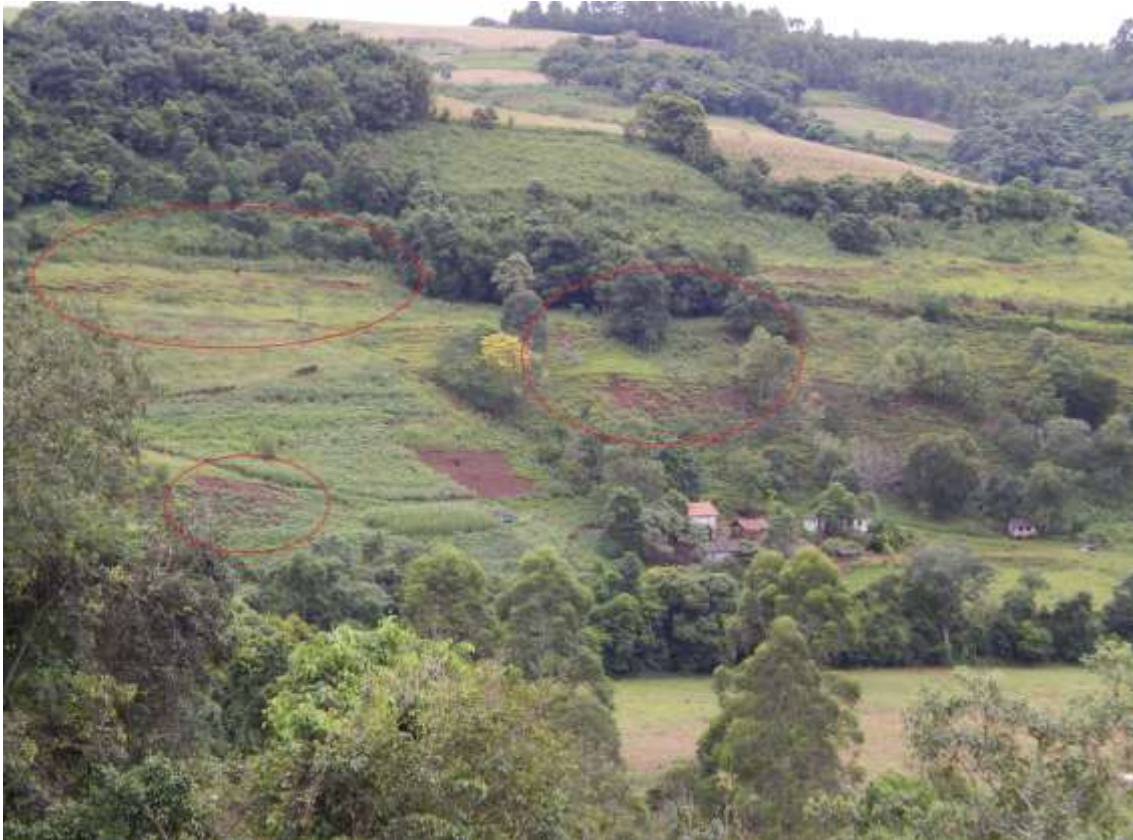
Próximos ao deslizamento acima descrito existem cinco casas situadas no pé de um talude natural com mais de 150 metros de altura e 60⁰ de inclinação. Rastejo e cicatrizes com degraus de abatimentos evidenciam a instabilidade deste talude (foto 5). Por outro lado, as residências construídas no pé do morro e sem proteção contra impactos físicos naturais, caracteriza alta vulnerabilidade (exposição ao risco) e conseqüentemente alto risco a danos materiais e perdas humanas.

DIAGNÓSTICO: a encosta é altamente suscetível a deslizamentos devido a fatores naturais como solo e a alta inclinação do terreno em torno de 60°, bem como as evidências de movimentos gravitacionais de massa.

Foto 5: os círculos em vermelho delimitam áreas onde o rastejo é bem evidente e logo abaixo estão as casas em risco.

RECOMENDAÇÕES: remover as famílias das moradias caso houver previsão de chuvas intensas acima de 150 mm/24h, 250 mm/48h ou 200 mm em qualquer intervalo de tempo inferior a 24 h.

Solicitar a COMPDEC vistoria complementar para confirmar as condições de estabilidade de encosta, demarcar a área de risco e recomendar a remoção dos moradores ou intervenção de engenharia.

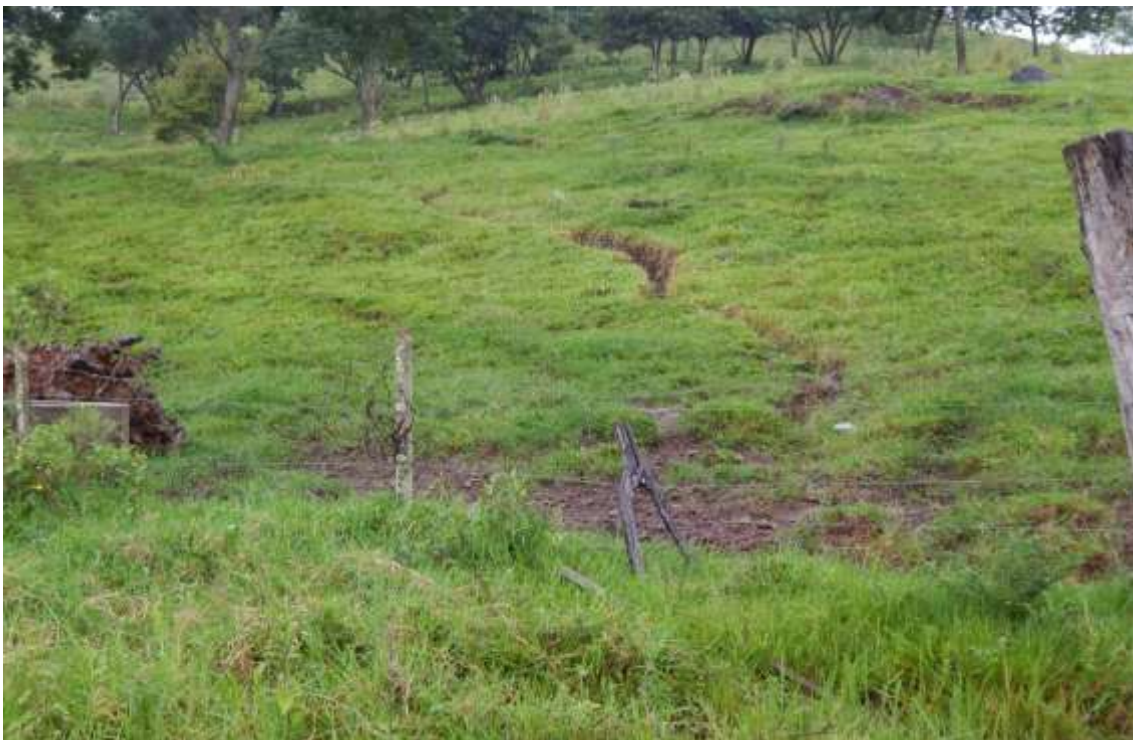
Estas coordenadas são apenas indicativas da grande área rural na qual se vê várias trincas abertas de extensões quilométricas (foto 6), trincas com degrau de abatimento, rastejo e pequenos deslizamentos (foto 7, 8, 9 e 10). Estas movimentações de encosta na área rural nos faz sugerir marcar todas as áreas de atenção no município.

Foto 6: existem várias trincas abertas, o que facilita a infiltração da água da chuva.

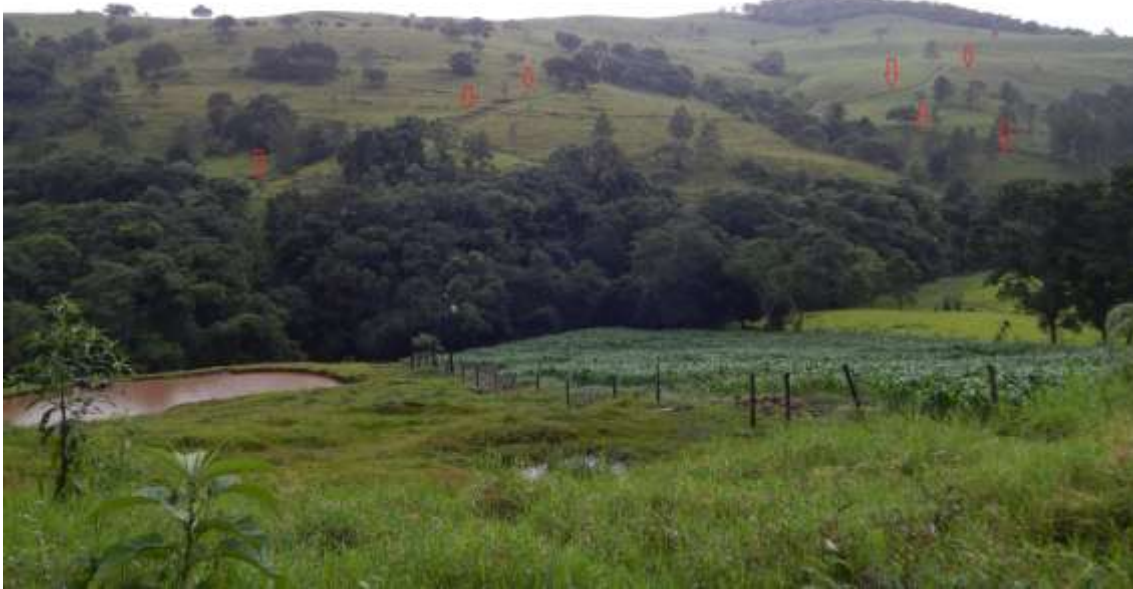
Foto 7: as setas em vermelho indicam trincas com degrau de abatimento.

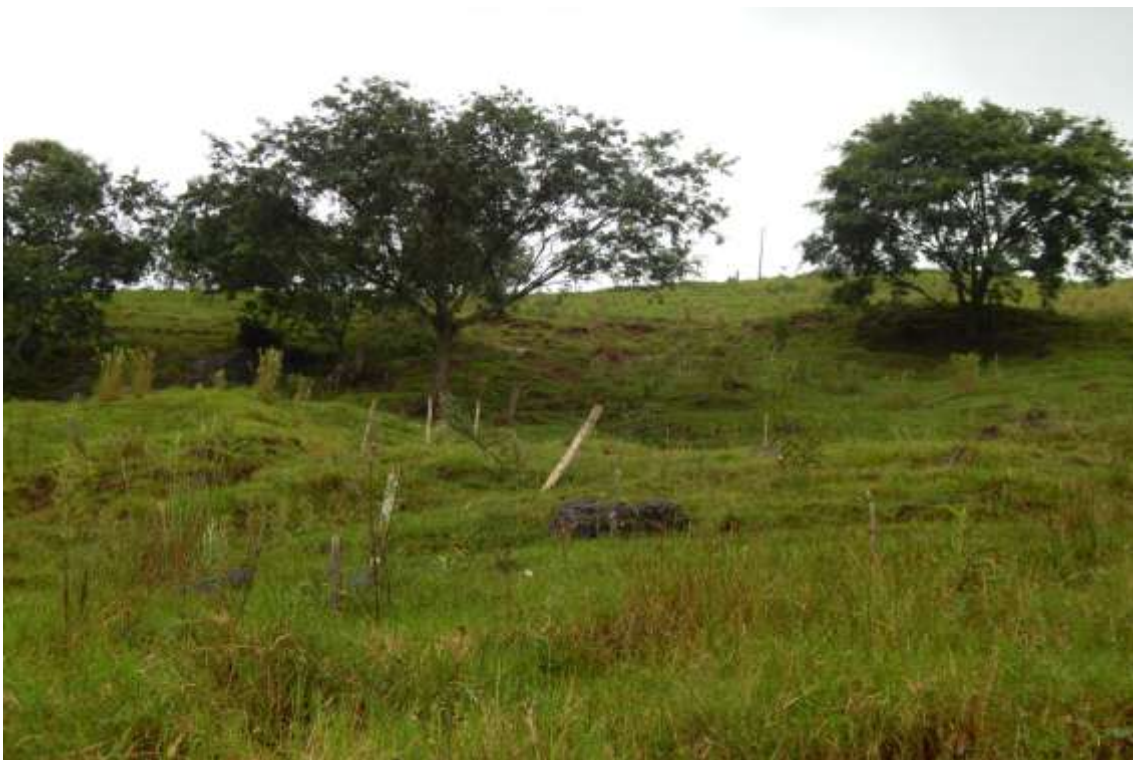
Foto 8: os rastejos são evidentes na maioria das encostas.

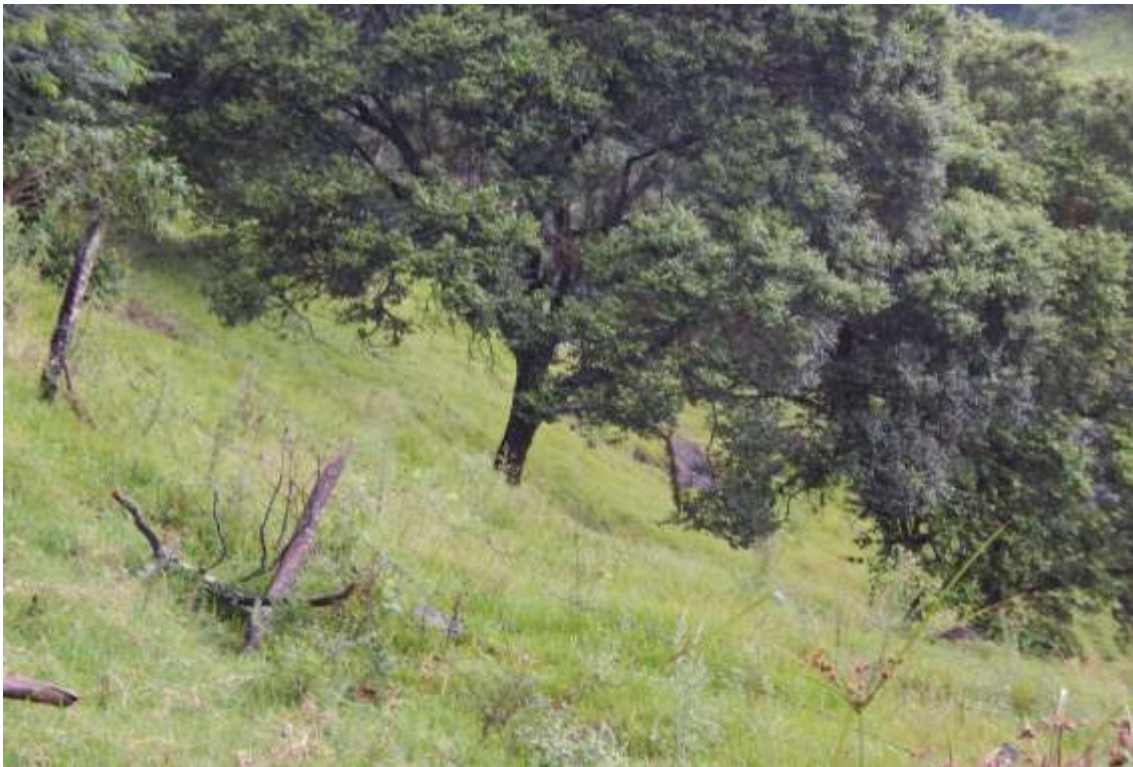
Foto 9: árvores inclinadas são observadas nos locais onde há rastejo.

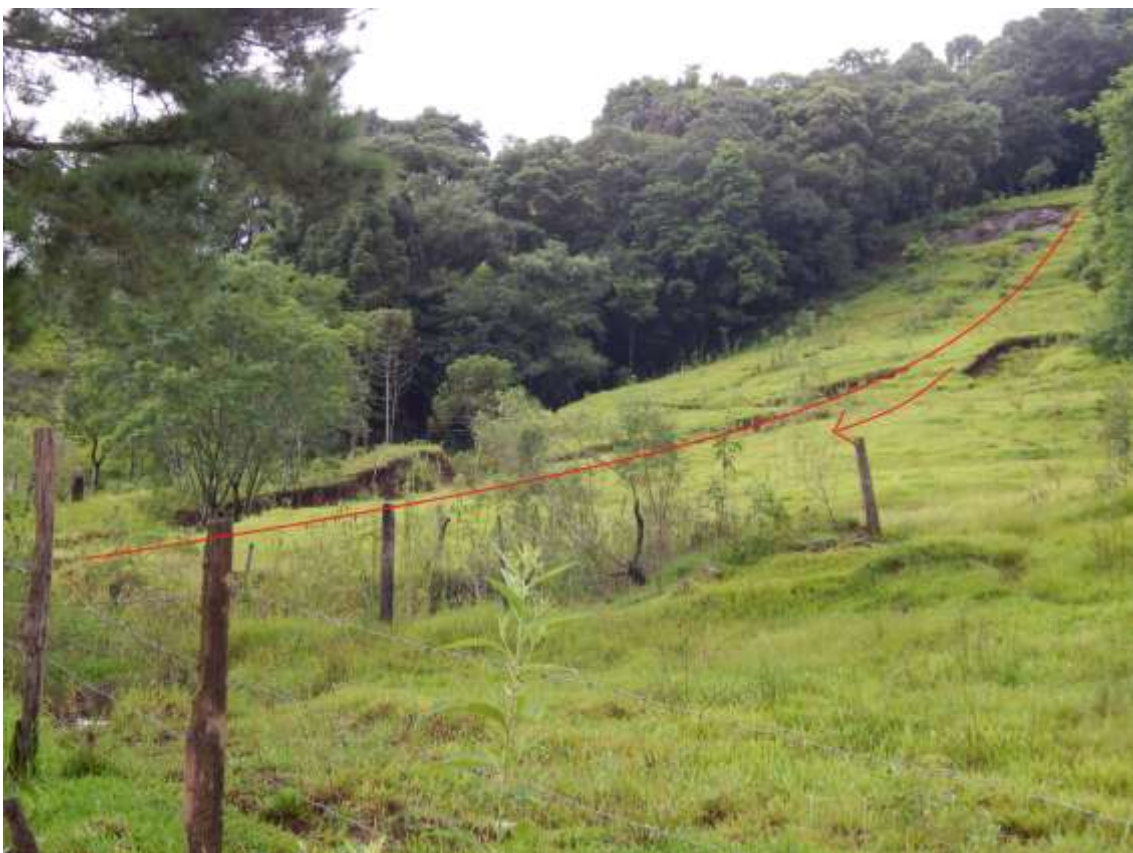
Foto 10: deslizamento rotacional de pequeno porte sem danos.

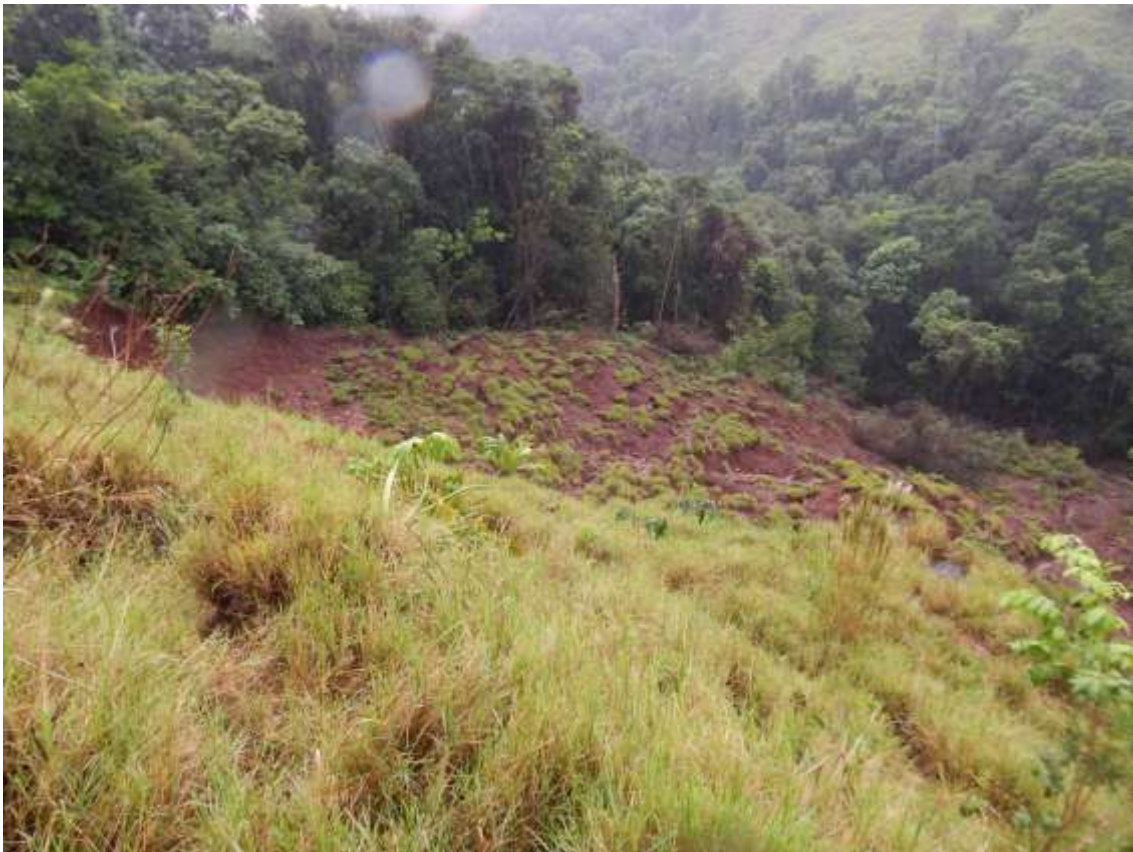
Trata-se de um deslizamento translacional (tipo avalanche) em encosta natural com mais de 100m de altura e inclinação de 45°. Este deslizamento tem forma de semicírculo com diâmetro de 60m. O material desprendido percorreu cerca de 100m de distância até chegar ao rio (foto 11). Novos deslizamentos nesta encosta não apresentarão perigo de criar barramento da água do rio a não ser turbidez na água.

Foto 11: deslizamento translacional (tipo avalanche) em encosta natural com mais de 100m de altura e inclinação de 45°, mas por se encontrar em meio a pastagem de gado não houve perdas materiais ou humanas (rio Bufão).
