Relatório de vistoria

Solicitante: Coordenadoria Estadual de Proteção e Defesa Civil - CEPDEC

Localidade: Matelândia

Local da vistoria: Ouro Verde

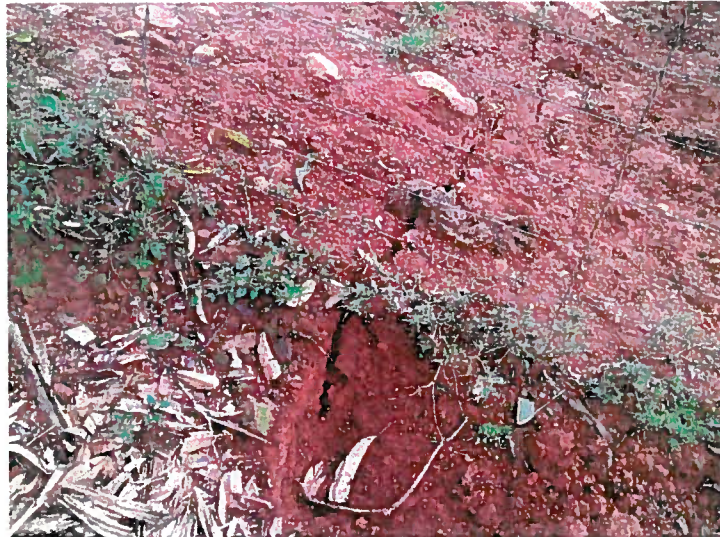
Trincas abertas de até 250 m, subparalelas a N80°W-N80°E;80°S e na curva de nível, formadas no dia 9 de junho, passam sob a casa do Sr. Antônio Alves de Melo, rachando as fundações nos lados E e W (Fotos 1 e 2). A trinca principal apresenta pelo menos 6 fendas paralelas, uma com 50 m de extensão e cerca de 12 m acima da moradia, e as demais abaixo dela. As trincas têm pequena abertura, de até 2 cm, e pelo menos uma delas apresenta rejeito (abatimento) de até 5 cm (Foto 3).

Foto 1. Trinca principal, 20 m a E da moradia.

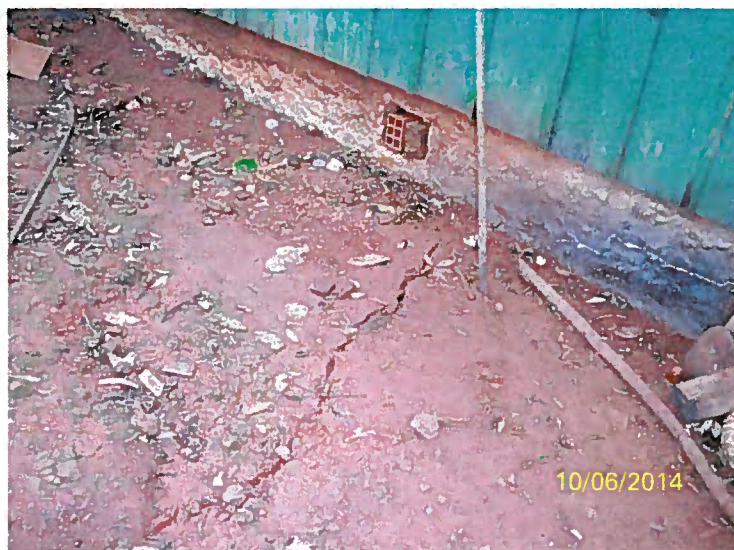
Foto 2. Rachadura nas fundações da moradia, sobre a trinca principal.

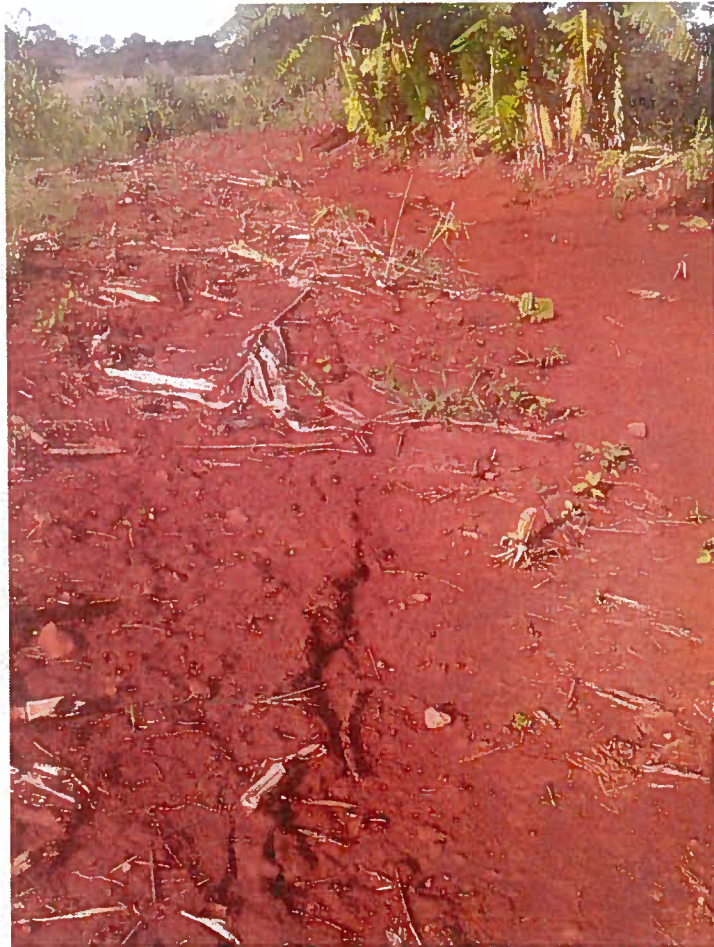
Não há risco iminente de movimentação do terreno, porque as trincas não são acompanhadas de outras feições de deformação no solo, exceto uma trinca incipiente, com pequeno soerguimento, cerca de 80 m abaixo da casa (Foto 3).

Foto 3. Trinca com abatimento, cerca de 50 m a E da casa.

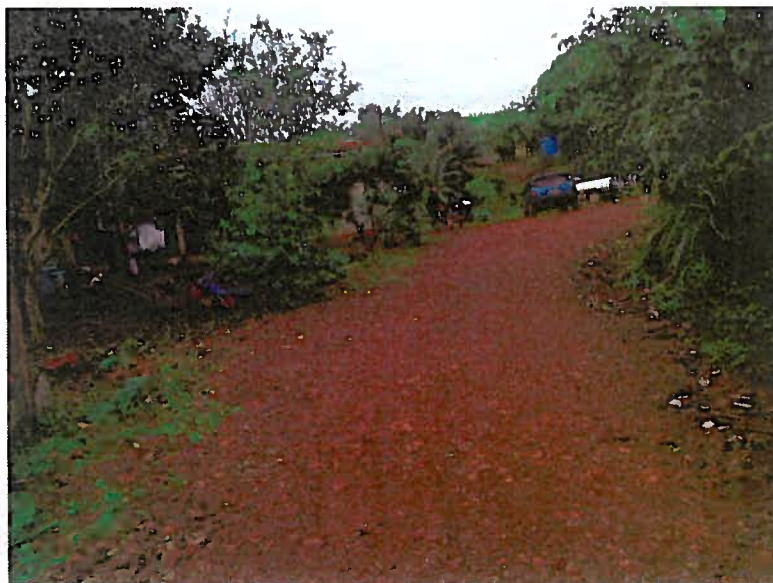
A cobertura de colúvio é aparentemente rasa, em torno de 1 m, porque basalto aflora em laje, cerca de 80 m abaixo da casa. O colúvio é grosso, com blocos subangulosos de basalto, com 20-40 cm de diâmetro, em matriz argilosa. Surgência de água com vazão da ordem de 20 litros por minuto apareceu sobre a laje de basalto, acima referida. Uma trinca fechada atravessa o caminho de acesso à moradia, no mesmo local (Foto 4).

Foto 4. Trinca subparalela à principal, 80 m abaixo da casa, em cuja extensão à esquerda da foto (sentido W), apareceu surgência de água após a ruptura do solo.
