# **SETORIZAÇÃO DE RISCO**

## **SR-24**

**SEMA - Secretaria do Estado do Meio Ambiente e Recursos Hídricos**

Planta Mosacal - Almirante Tamandaré - Paraná

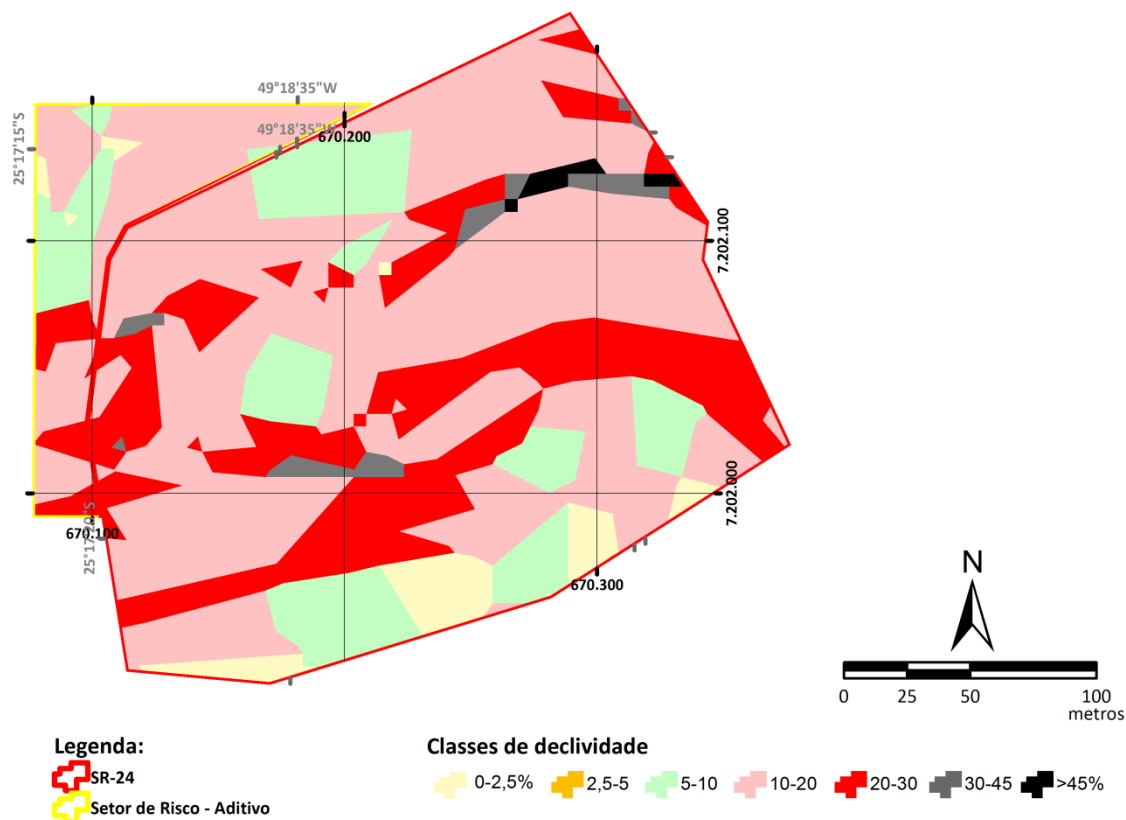
O Setor de Risco é constituído pela meia encosta de um morro a qual apresenta declividade acentuada. A encosta se encontra ocupada por residências (**Figura 2**).

**Figura 2.** Mapa de declividade do setor avaliado. Escala indicada. (FONTE: ITCG)

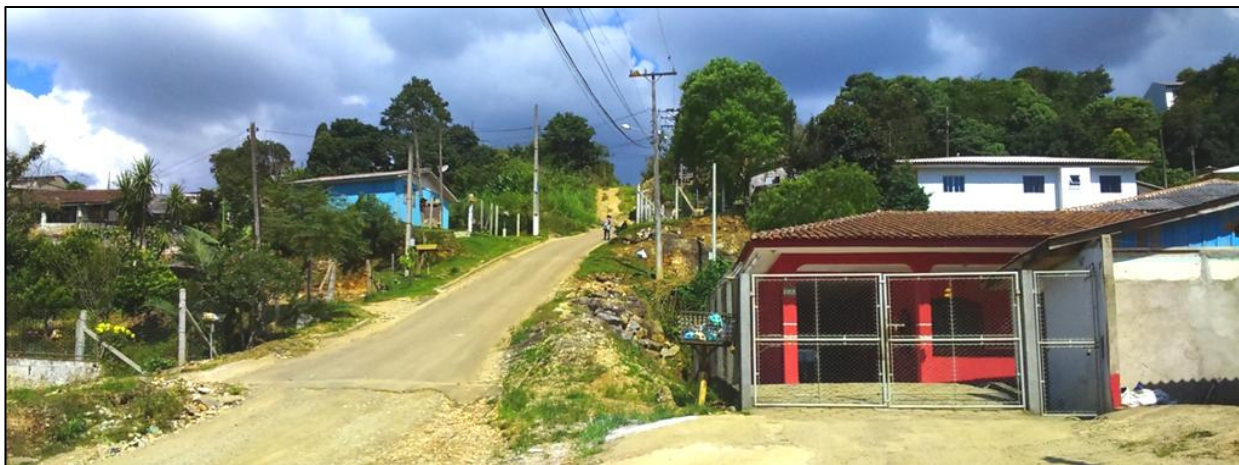
A porção sul do setor avaliado apresenta uma vegetação de médio e grande porte preservada em corredores contínuos. Na porção central e norte, em que há o maior número de residência no setor, ocorre o predomínio de vegetação rasteira, enquanto a vegetação de médio porte ocorre em núcleos isolados (Fotografia 1).

**Fotografia 1.** Vegetação no setor avaliado. (SR02405).

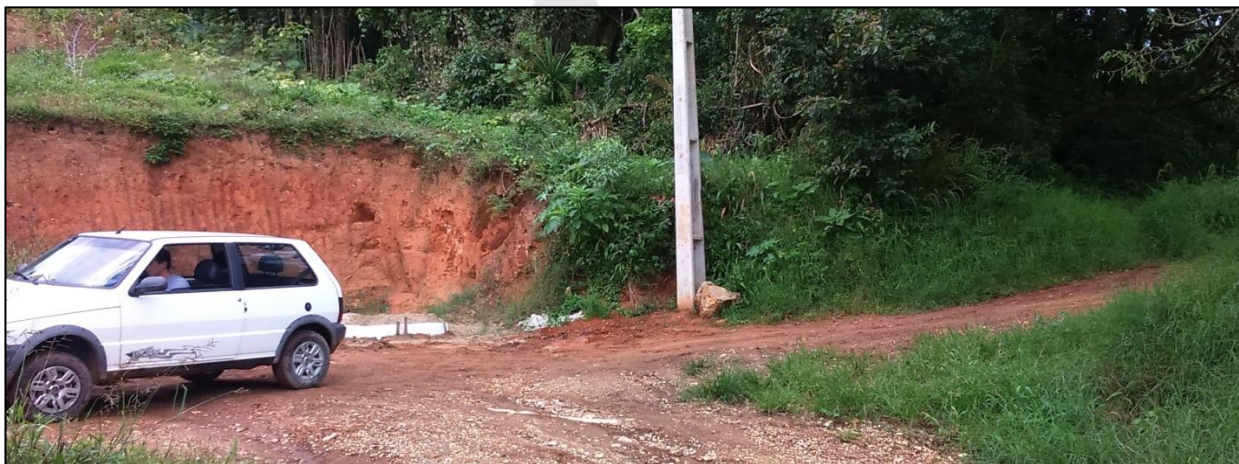
**Fotografia 2.** Substrato rochoso aflorante próximo à área a avaliada (SR02417).

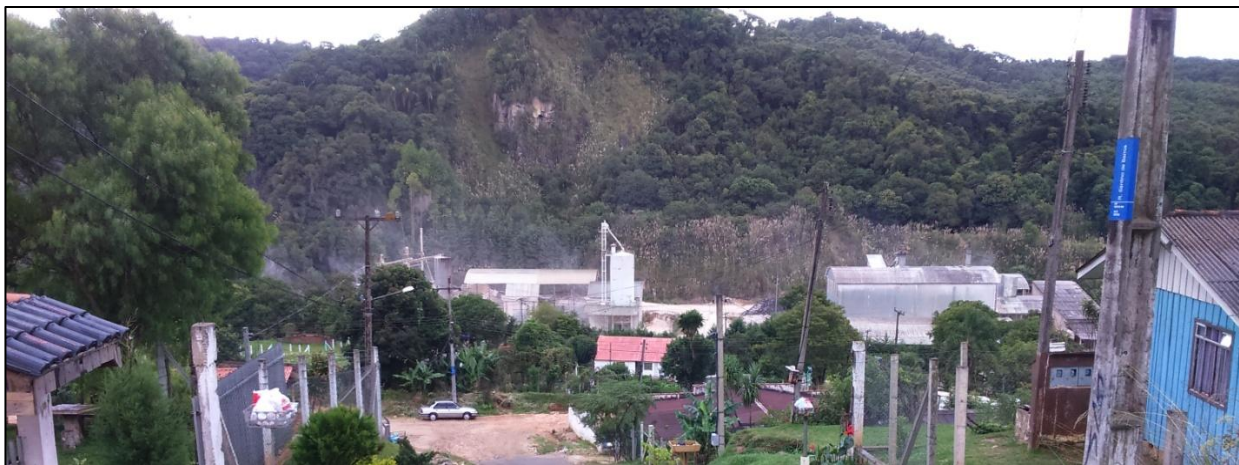
Foram identificados em diversos pontos afloramentos de rocha sã ou levemente intemperizadas, sendo representadas por mármores e filitos relacionados à Formação Capiru.

**Fotografia 3.** Fábrica de cal e o substrato rochoso aflorante próximo à área avaliada (SR02413)

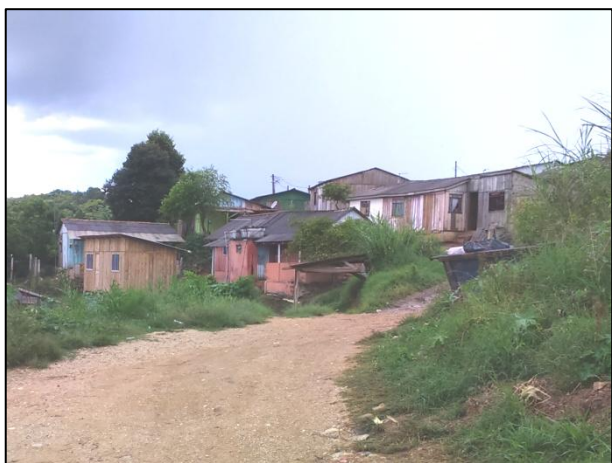
O setor avaliado apresenta em torno de 80 residências, estima-se que no setor habitem aproximadamente 320 pessoas. As edificações presentes na área avaliada são de madeira e alvenaria, sendo classificadas como de baixo e médio padrão construtivo (Fotografias 4 e 5).

**Fotografia 4.** Edificações de baixo padrão construtivo no SR. (SR02314).

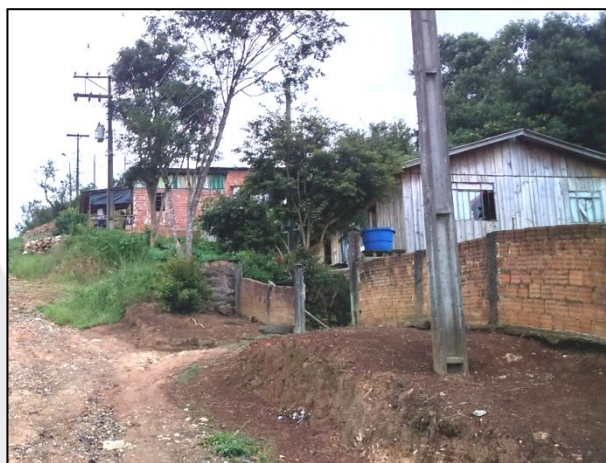
**Fotografia 5.** Edificações de baixo e médio padrão construtivo no SR. (SR02315).

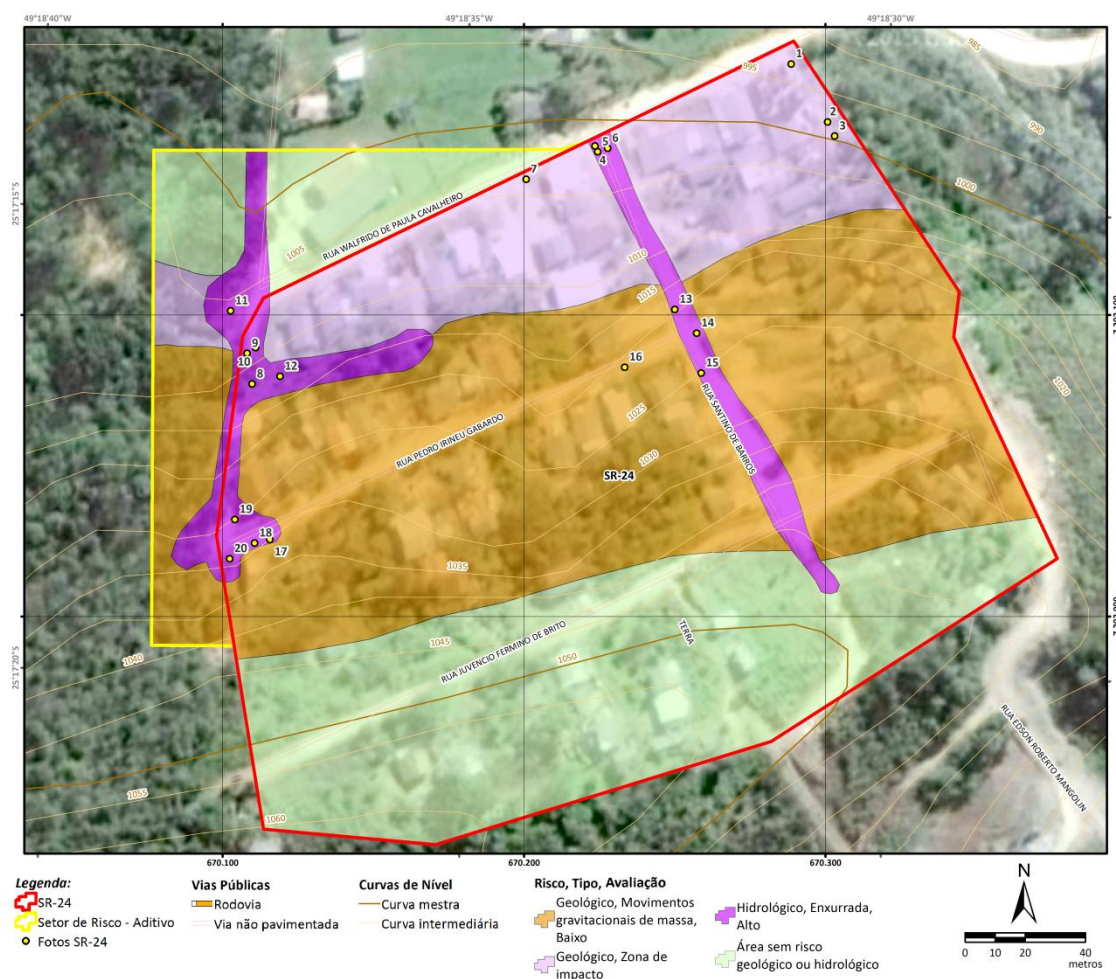
O setor avaliado possui risco geológico a movimentos gravitacionais de massa (MGM) e risco hidrológico a enxurradas. O setor também apresenta zonas de impacto dos MGM à jusante. Com base nessa subdivisão, foi possível classificar o risco em cada porção (**Figura 3**).

A partir dos critérios adotados para a avaliação da área de risco, os limites do setor de risco foram extrapolados na porção oeste, haja vista que foi observado risco geológico a movimentos gravitacionais de massa (MGM) e delimitado a sua respectiva zona de impacto a MGM à jusante.

Figura 3. Subdivisão do SR-24 em função do risco geológico e hidrológico.

A planta de situação apresentada na **Figura 3** subdivide os setores com risco geológico de movimento gravitacional de massa ao longo de suas vertentes, delimita a sua zona de impacto, os locais atingidos por enxurradas e as áreas sem risco geológico ou hidrológico. Cabe ressaltar que a base topográfica utilizada na planta não apresenta uma escala de detalhe adequada a geomorfologia local.

Contudo, conclui-se que o SR-24 e a sua área aditiva apresenta evidentes feições de suscetibilidade, instabilidade e vulnerabilidade de terreno, que com base na classificação proposta, o mesmo possui sua avaliação de risco como **BAIXA**. Enquanto, em relação a riscos hidrológicos de enxurradas, o setor de risco apresenta de acordo com a classificação adotada, um risco **MUITO ALTO**.
