**SETORIZAÇÃO DE RISCO**  
**SR-69**

**Secretaria do Estado do Meio Ambiente e Recursos Hídricos (SEMA)**

**SETOR DE RISCO 69**

Águas Belas - São José dos Pinhais - PR

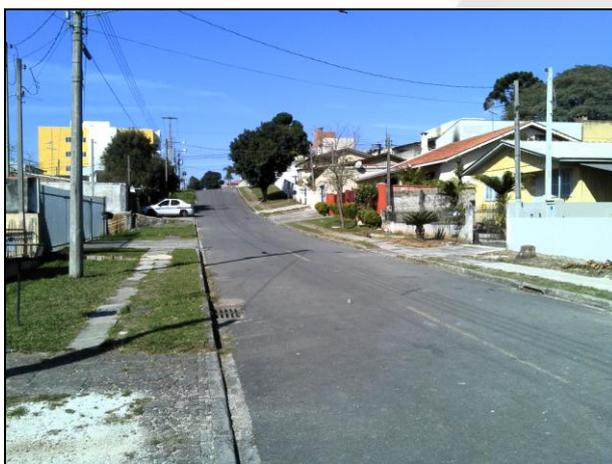
O setor de risco avaliado está localizado em um relevo plano próximo ao rio Da Ressaca, o qual limita o setor em sua porção oeste e norte. Na porção sudeste do setor o relevo é suavemente ondulado (Fotografias 1 e 2) (Figura 2).

Fotografia 1. Relevo plano passando a suavemente ondulado (DSC00966).

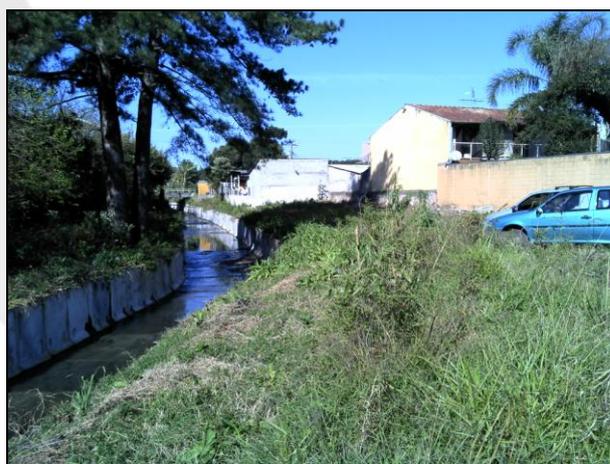
Fotografia 2. Rio da Ressaca na porção oeste do setor de risco (DSC00971).

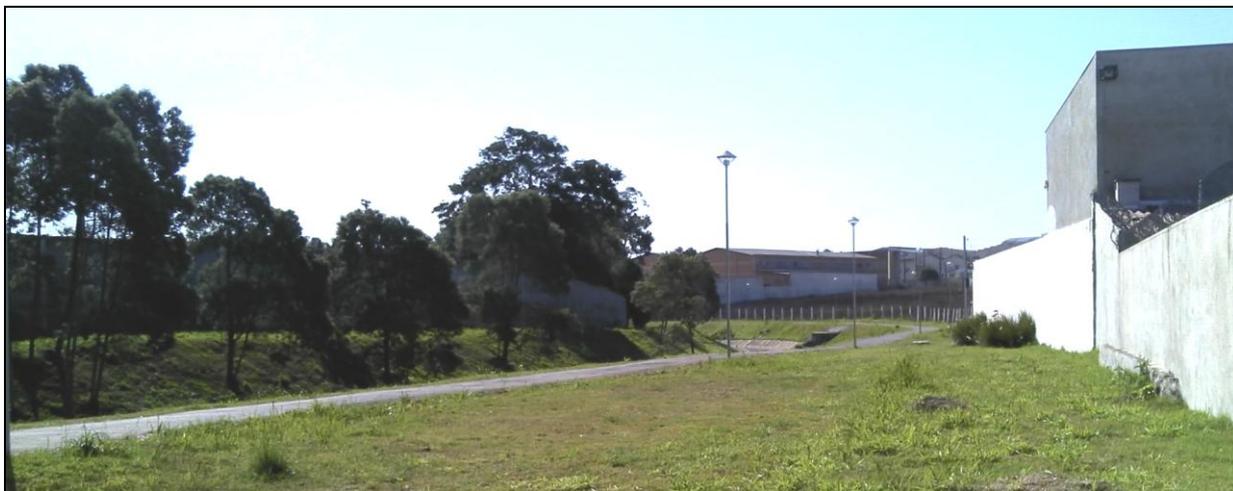
No setor de risco a vegetação da mata ciliar do rio Da Ressaca foi suprimida, nas demais porções do setor a cobertura vegetal é representada por vegetação rasteira e indivíduos isolados de médio e grande porte, em virtude da ocupação residencial existente (Fotografia 3).

**Fotografia 3.** Faixa marginal do rio da Ressaca sem cobertura vegetal (DSC00963).

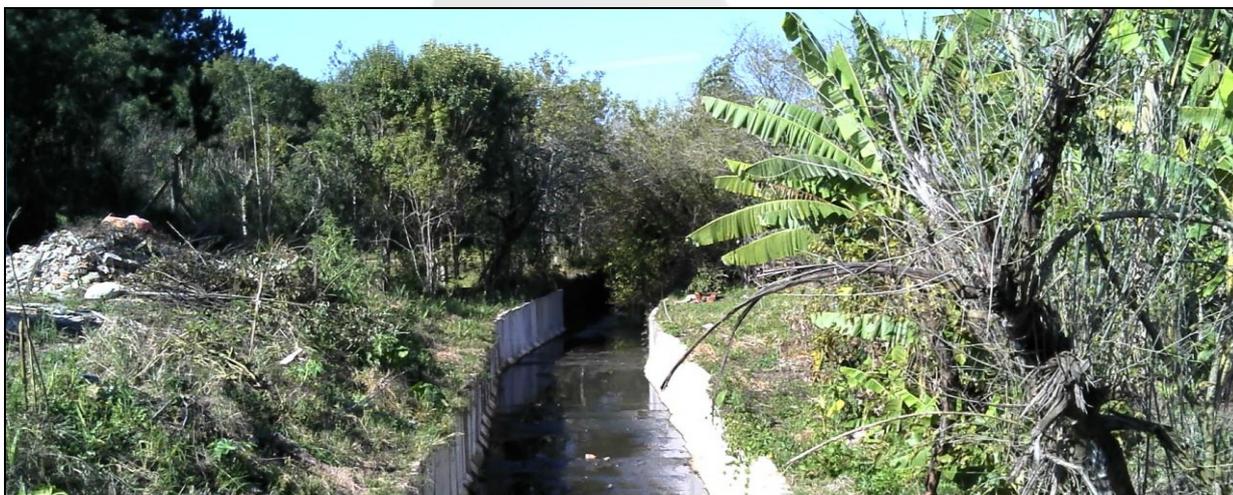
O rio Da Ressaca delimita a porção oeste e norte do setor de risco e apresenta um canal de aproximadamente 2,5 a 6 m de largura. O curso hídrico encontra-se retificado e ao longo de suas margens se verifica a existência de paredes de contenção que evitam o solapamento basal das suas margens e contribuem para a mitigação do assoreamento do canal (Fotografias 4).

**Fotografia 4.** Rio da Ressaca no setor de risco (DSC00973).

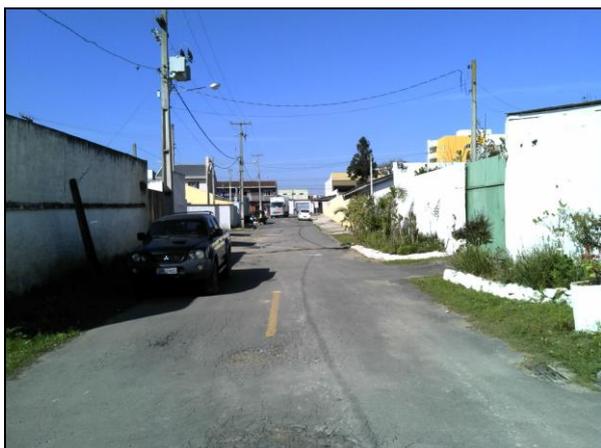
O setor avaliado apresenta em torno de 120 residências, estima-se que nele habitem aproximadamente 480 pessoas. As edificações presentes na área avaliada são predominantemente constituídas de alvenaria, podendo ser classificadas como habitações de médio padrão construtivo (Fotografias 5 e 6).

**Fotografia 5.** Edificações de médio padrão construtivo no setor de risco (DSC00969).

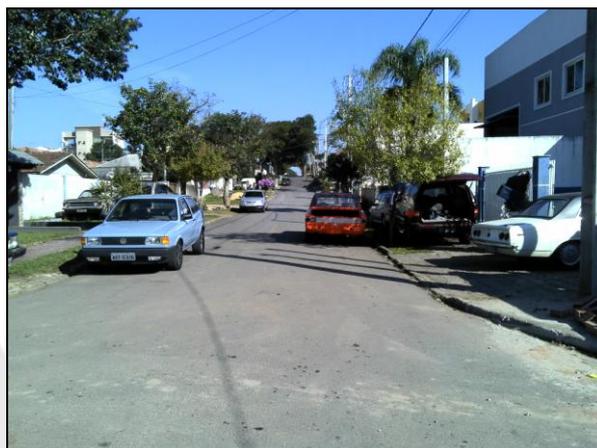
**Fotografia 6.** Edificações de médio padrão construtivo no setor de risco (DSC00972).

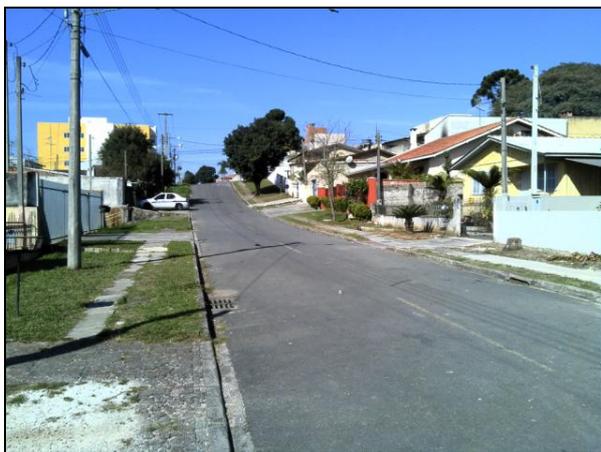
A localidade onde está situado o SR-69 é servida por rede de energia elétrica e abastecimento de água. As ruas são pavimentadas e possuem galeria de água pluvial (GAP) (Fotografias 7 e 8). O setor possui rede coletora de esgoto.

**Fotografia 7.** Rua Profa. Olívia de Morães Senko pavimentada e com galeria de água pluvial (DSC00966).

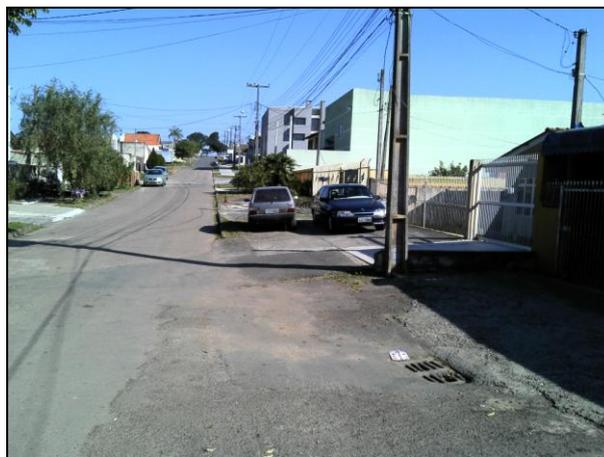
**Fotografia 8.** Rua Rio de Janeiro pavimentada e com galeria de água pluvial (DSC00974).

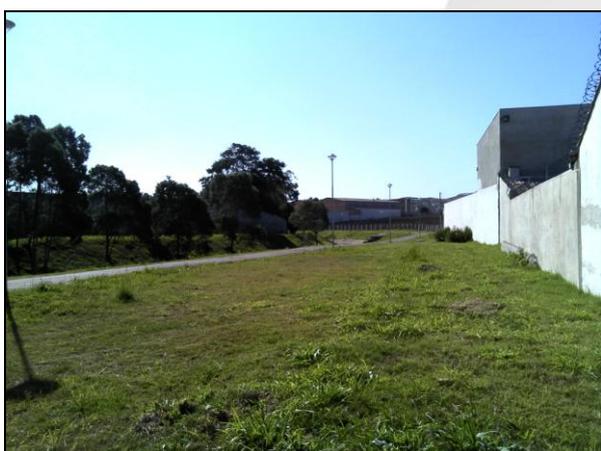
Conforme relatado por moradores locais, a última inundação no setor de risco ocorreu em janeiro de 2011 e atingiu as residências localizadas próximas ao rio da Ressaca na Travessa José Carlos Cortês, na Rua São Luis e na Rua Profa. Olívia de Morães Senk. A inundação alcançou aproximadamente 1,2 metros acima do nível da margem do curso hídrico. No mesmo ano, os moradores foram retirados das margens do rio da Ressaca e atualmente não mais eventos de inundação no local (Fotografias 9 e 10).

**Fotografia 9.** Local em que houve a retirada de moradores no setor de risco nas margens do rio da Ressaca (DSC00963).

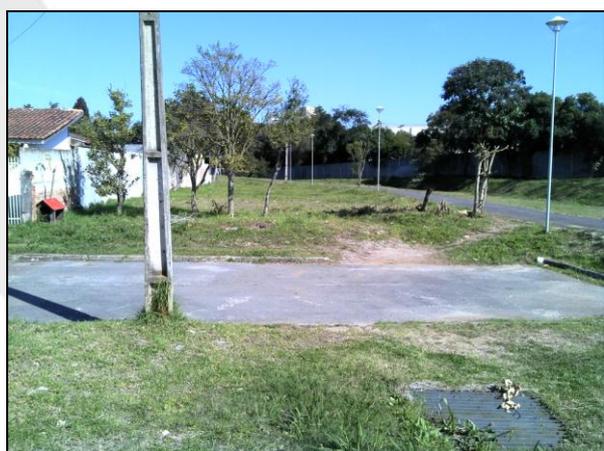
**Fotografia 10.** Local em que houve a retirada de moradores no setor de risco nas margens do rio da Ressaca (DSC00964).

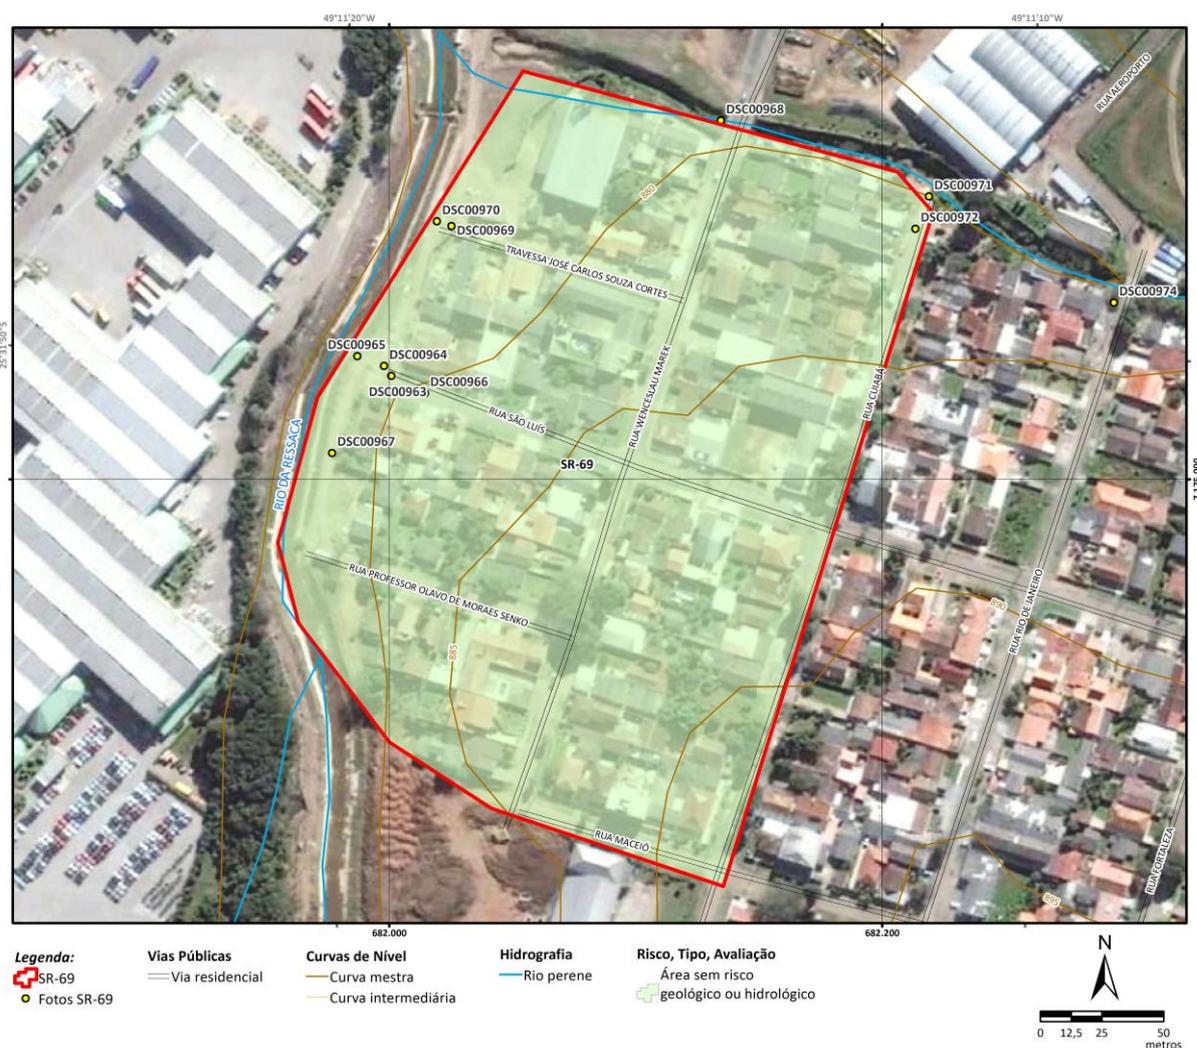
Conforme apresentado a seguir, no setor avaliado não foram verificados riscos tanto de natureza geológica como hidrológica, conforme apresenta a **Figura 3**.

**Figura 3.** Setor de risco sem subdivisões.

Mediante as informações levantadas, apresentadas e discutidas neste relatório, o setor de risco SR-52 não apresenta riscos, tanto geológico como hidrológico, conforme apresentado na **Figura 3**. Por este motivo, é dispensada a apresentação das tabelas de avaliação adotadas em outros setores.
