SETORIZAÇÃO DE RISCO SR-26

Secretaria do Estado do Meio Ambiente e Recursos Hídricos (SEMA)

Setor de Risco SR-26 Relatório Técnico, 13 páginas

Jardim São Francisco - Almirante Tamandaré - PR

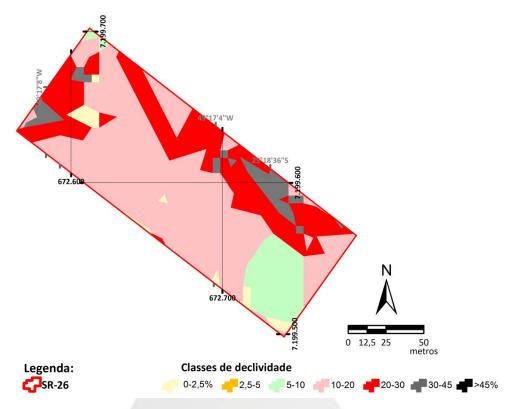
Figura 2. Mapa de declividade do setor avaliado. Escala indicada. (FONTE: ITCG)

As maiores declividades do setor (20-30% e 30-45%) estão localizadas nas parcelas nordeste, norte e noroeste (Fotografia 01). No restante do setor predominam inclinações de 10-20%, no entanto há uma porção a sudeste que possui 5-10% declive e, pontualmente, a sul ocorrem inclinações de 20-30% (Fotografia 02). A distribuição das classes de declividade é observada na **Figura 2**.

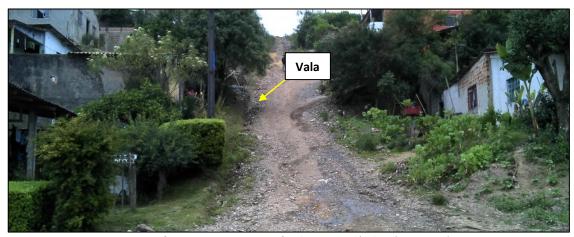
Em alguns pontos ocorrem intervenções antrópicas, com a finalidade de direcionar a vazão das águas pluviais, provenientes de eventos de chuva, por pequenas valas abertas nas laterais das ruas (Fotografia 7).

Fotografia 7. Escoamento superficial na Rua Colômbia. (DSC00013).

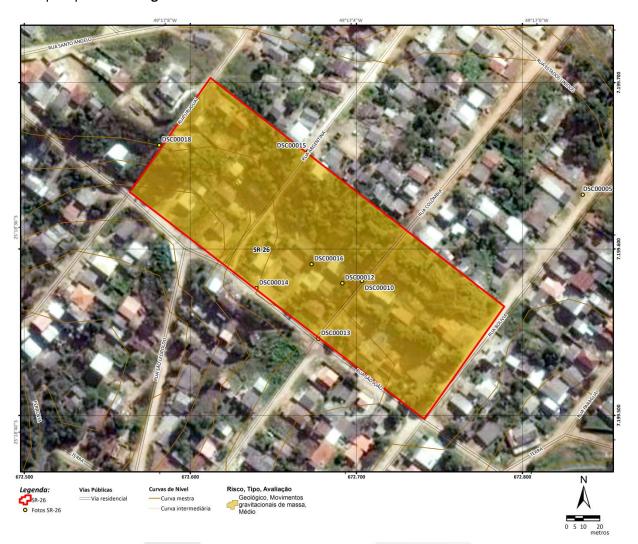
Figura 3. Setor de risco sem subdivisões.

O SR-26 possui riscos geológicos relacionados a movimentos gravitacionais de massa (MGM), de acordo com o que apresenta a **Figura 3**.

Apesar do **setor de risco** SR-26 possuir elevada declividade em toda sua extensão, este apresenta <u>MÉDIO</u> risco de movimentos gravitacionais de massa nas encostas avaliadas, haja vista que a geologia da área
