SETORIZAÇÃO DE RISCO
SR-55

Secretaria do Estado do Meio Ambiente e Recursos Hídricos (SEMA)

Setor de Risco SR-55**Relatório Técnico, 12 páginas****Preparado para: Secretaria do Estado do Meio Ambiente e Recursos Hídricos (SEMA)****SUMÁRIO**

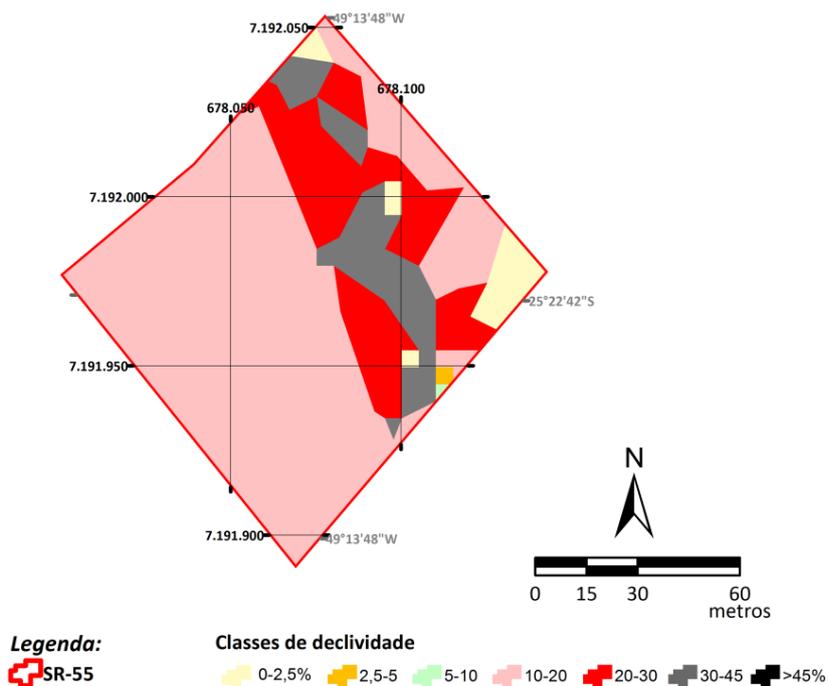
Figura 2. Mapa de declividade do setor avaliado. Escala indicada. (FONTE: ITCG)

O setor de risco avaliado possui um plano na porção sudeste, o qual passa ser forte ondulado (Fotografias 1 e 2). De acordo com o mapa de declividade o setor apresenta na porção sudoeste a classe 10 – 20%, enquanto na porção nordeste a declividade varia entre 20 – 30% e 30 – 40%. A distribuição das classes de declividade do setor avaliado são observadas na **Figura 2**.

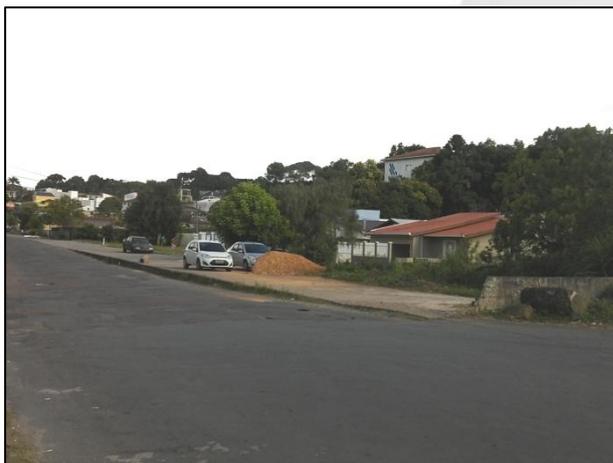
Fotografia 1. Relevo plano na porção central e oeste da área avaliada. Rua Cel. Wallace Scott Murray. Vista do trecho canalizado do rio Bacacheri-mirim (DSC02003).

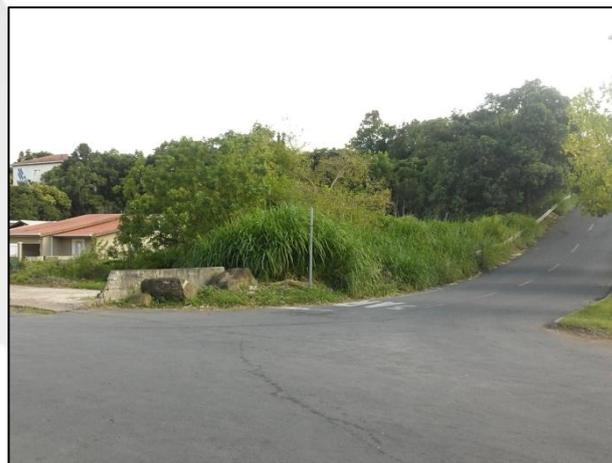
Fotografia 2. Declividade elevada na Rua Guilherme Matter (porção N e NE da área avaliada. (DSC02006_1).

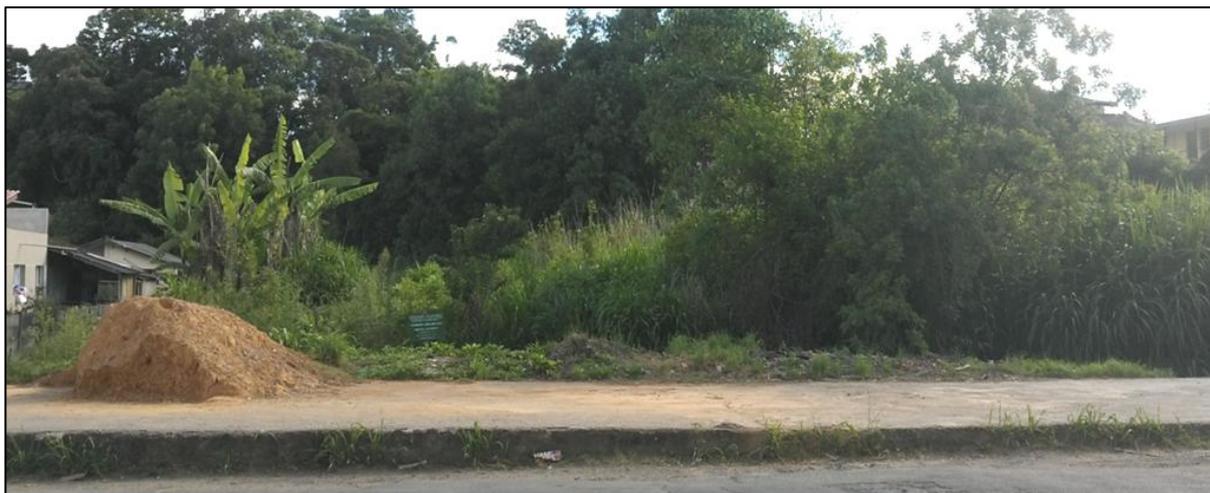
Na área avaliada é verificada significativa cobertura vegetal arbórea de pequeno a grande porte contendo espécies variadas (Fotografia 3). A maior concentração de árvores de maior porte ocorre na vertente localizada na porção N e NE da área, a montante das residências que fazem frente para a R. Cel. Wallace Scott Murray. Nas fotografias anteriormente apresentadas podem ser verificadas as áreas verdes preservadas existentes no setor.

Fotografia 3. Vegetação existente na área avaliada (DSC02005).

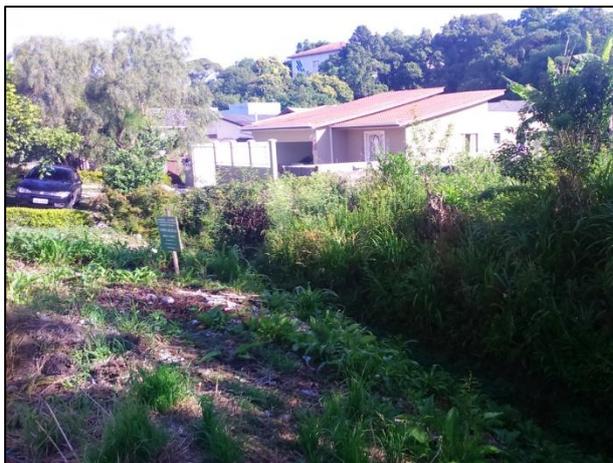
Fotografia 4. Córrego sem denominação fluindo paralelamente à céu aberto, um pouco antes deste desaguar no trecho retificado do rio Bacacheri-mirim (DSC02001).

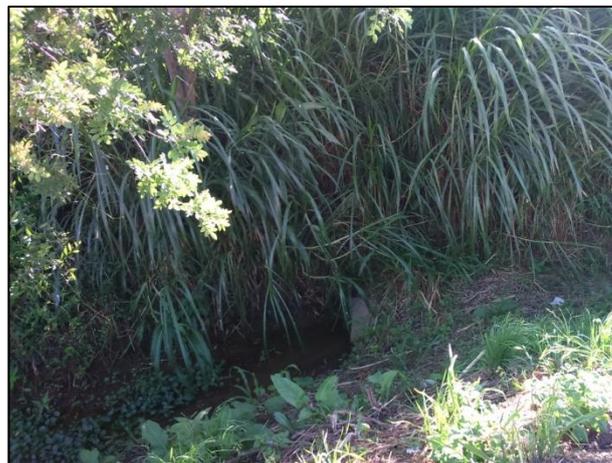
Fotografia 5. Início do trecho canalizado (manilha) do córrego sem denominação, cerca de 5 m antes deste desaguar no trecho retificado do rio Bacacheri-mirim (DSC02000).

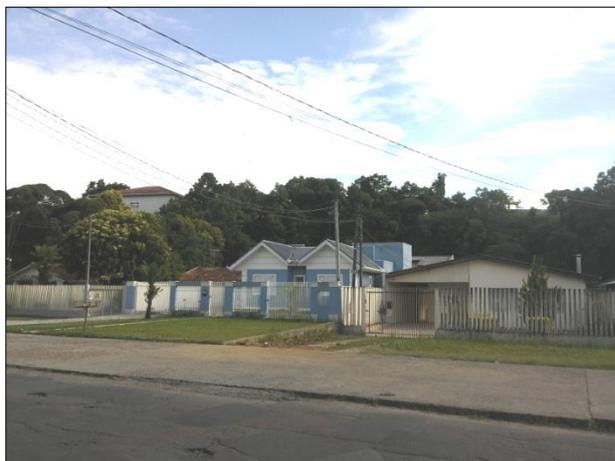
O setor avaliado apresenta em torno de 17 residências, estima-se que no setor habitem aproximadamente 68 pessoas. As edificações presentes na área avaliada e entorno imediato são predominantemente constituídas de alvenaria e podem ser classificadas como habitações de médio padrão (Fotografias 6 e 7).

Fotografia 6. Habitações de médio padrão construtivo verificadas na área avaliada (DSC02006).

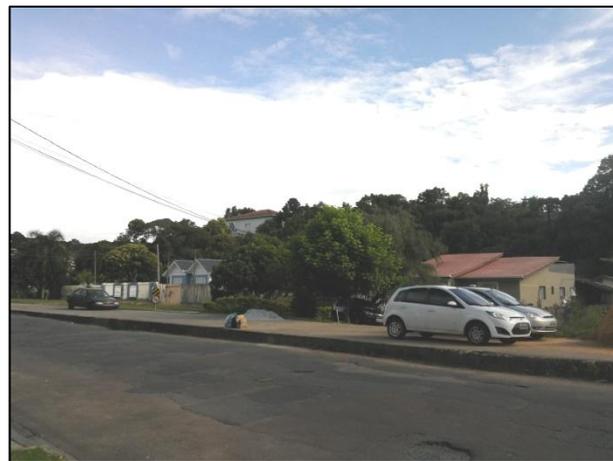
Fotografia 7. Habitações de médio padrão construtivo verificadas na área avaliada (IMG_084732).

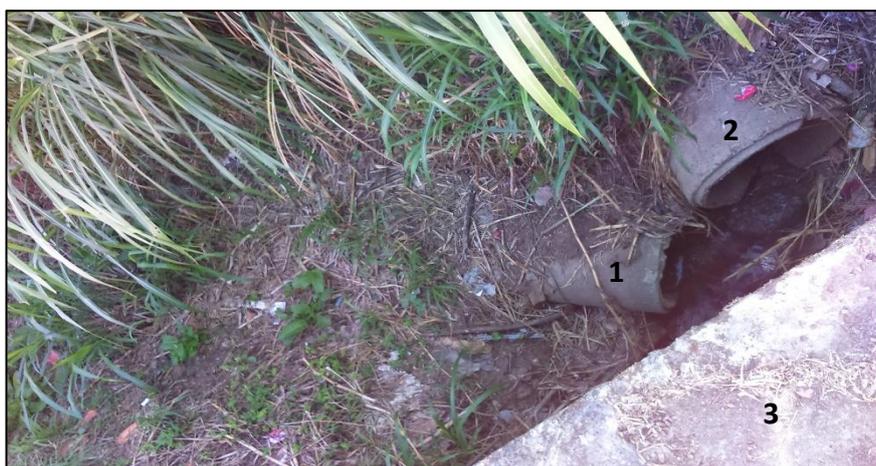
Conforme relatos dos moradores da Rua Cel. Wallace Scott Murray, a partir da retificação do rio Bacacheri-mirim, ocorrida entre 1991 e 1992, nunca mais ocorreram eventos de inundação na área. Entretanto quando ocorre uma precipitação muito intensa em um intervalo muito curto de tempo (pelo menos uma vez ao ano), verifica-se o alagamento de parte do trecho em que o córrego flui paralelamente ao rio Bacacheri-mirim. Tal situação se deve ao sub-dimensionamento da manilha utilizada para a canalização do córrego e do aporte de águas pluviais da GAP que desce paralela (através de manilhas) à

Rua Guilherme Matter, acarretando num re-fluxo do afluente (Fotografia 8). Tão logo cessa a precipitação, o fluxo retorna ao normal.

Conforme informações obtidas com moradores do local, nesses eventos ocasionais de alagamentos rápidos, o re-fluxo das águas nunca atingiu as residências localizadas na margem direita deste afluente ou para a Rua Cel. Wallace Scott Murray.

Fotografia 8. Final do trecho manilhado do córrego sem denominação (1) e do final da GAP (2) da Rua Guilherme Matter, antes destes desaguarem no trecho canalizado do rio Bacacheri-mirim (3)(DSC02002).

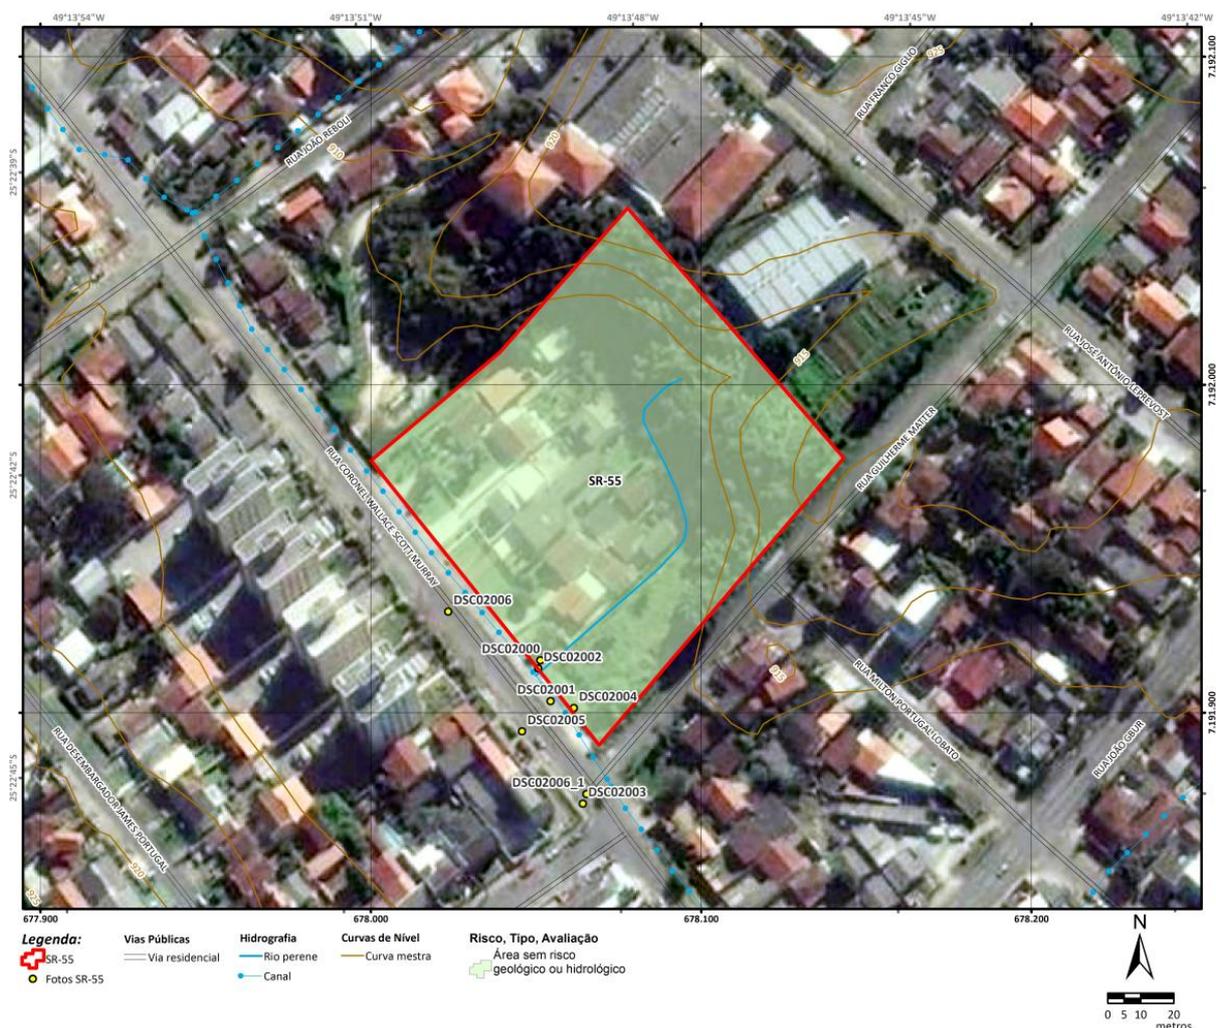
Figura 3. Setor de risco sem subdivisão.

Conforme apresenta a Figura 3, no setor avaliado não foram verificados riscos tanto de natureza geológica como hidrológica.

Mediante as informações levantadas, apresentadas e discutidas neste relatório, o setor de risco SR-55 não apresenta riscos, tanto geológico como hidrológico, conforme apresenta a Figura 3.
