**SETORIZAÇÃO DE RISCO**  
**SR-10**

**Secretaria do Estado do Meio Ambiente e Recursos Hídricos (SEMA)**

**SETOR DE RISCO 10**

Jardim Maltaca - Rio Branco do Sul – Paraná

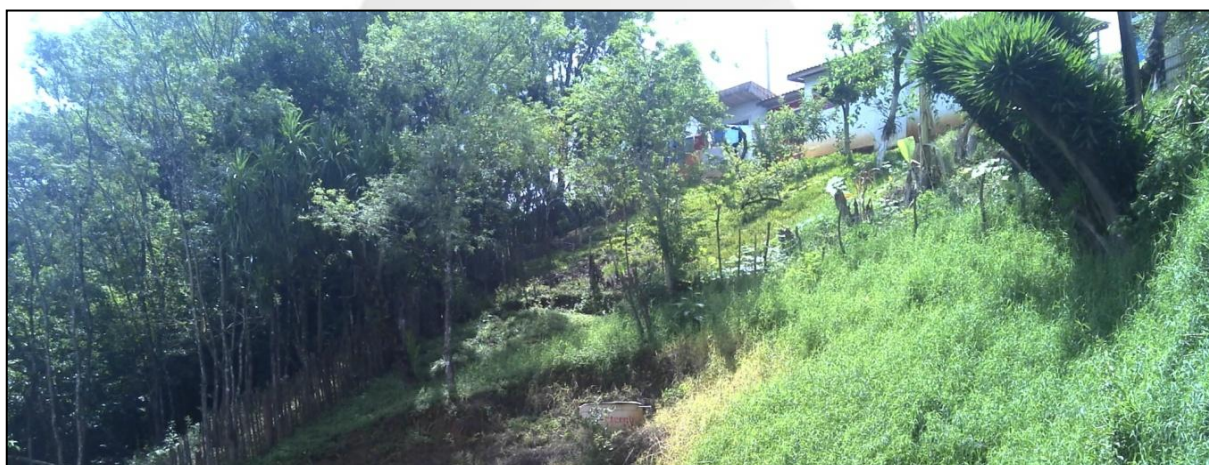
O SR possui uma vegetação predominantemente de médio e pequeno porte (Fotografia 1).

Fotografia 1. Vegetação de porte médio e grande no SR (DSC00552).

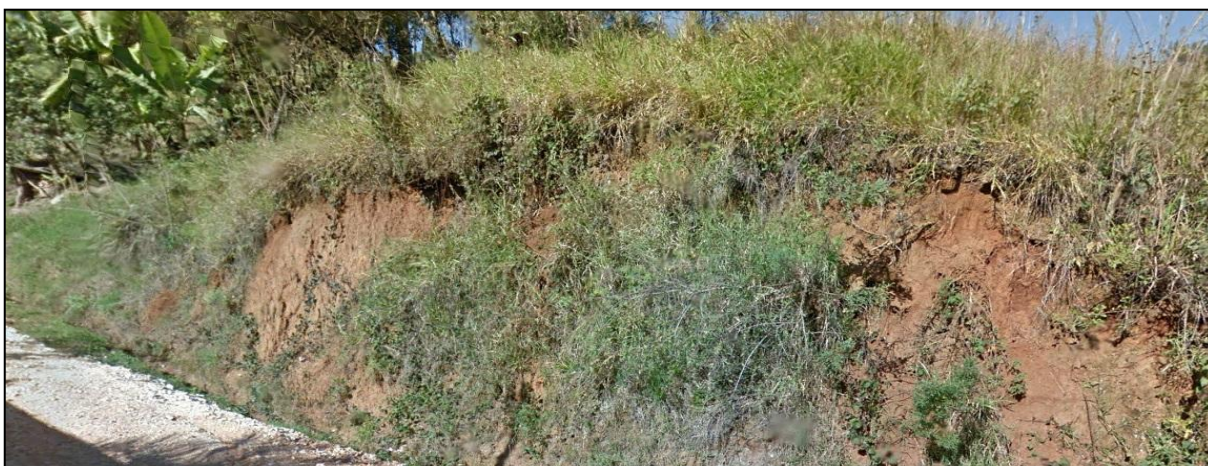
A área avaliada possui um perfil de solo de alteração de mármore e filitos. O solo residual apresenta cor vermelho amarronzado (Fotografia 2).

**Fotografia 2.** Solo residual de alteração dos metassedimentos de cor vermelho amarronzado (Fonte: Google Street View).

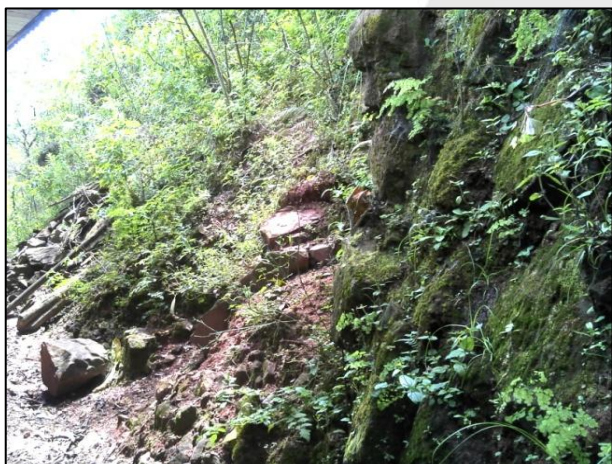
**Fotografia 3.** Afloramento de filito no Setor (DSC00553).

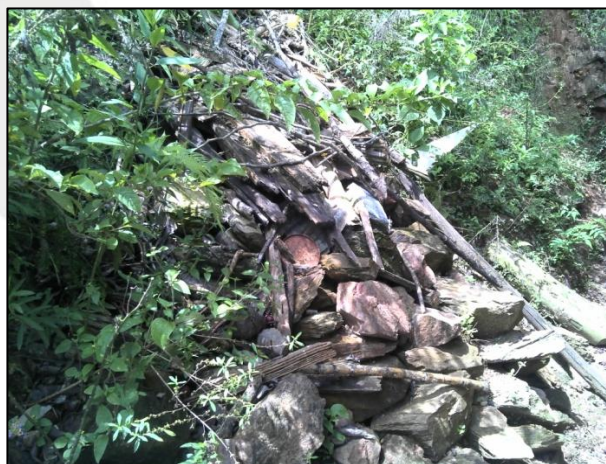
**Fotografia 4.** Afloramento de filito no Setor (DSC00554).

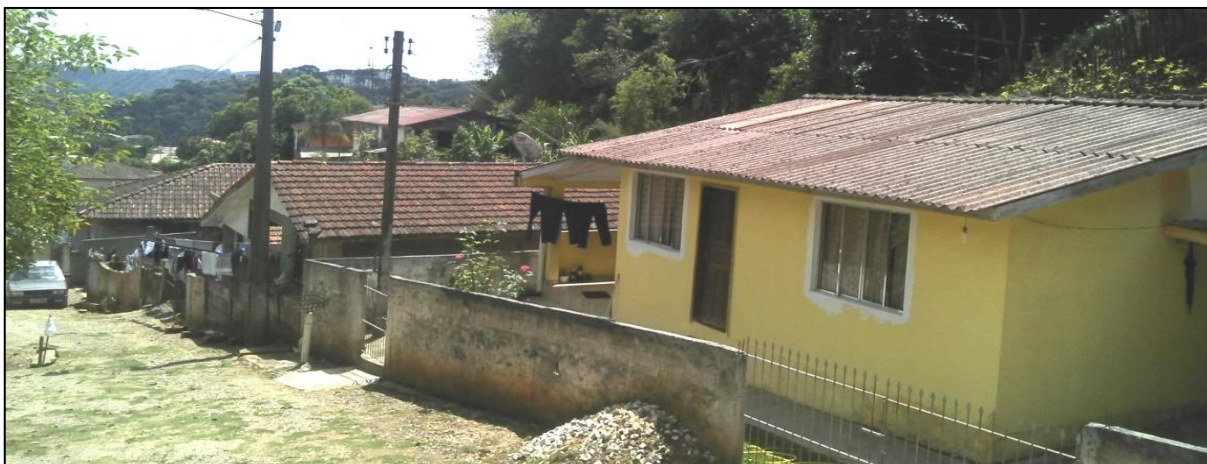
O setor avaliado é ocupado predominantemente por residências de médio padrão construtivo (Fotografia 5). O setor avaliado apresenta em torno de 57 residências nas quais se estima que habitem aproximadamente 228 pessoas.

**Fotografia 5.** Residências na Rua Espírito Santo (DSC00551).

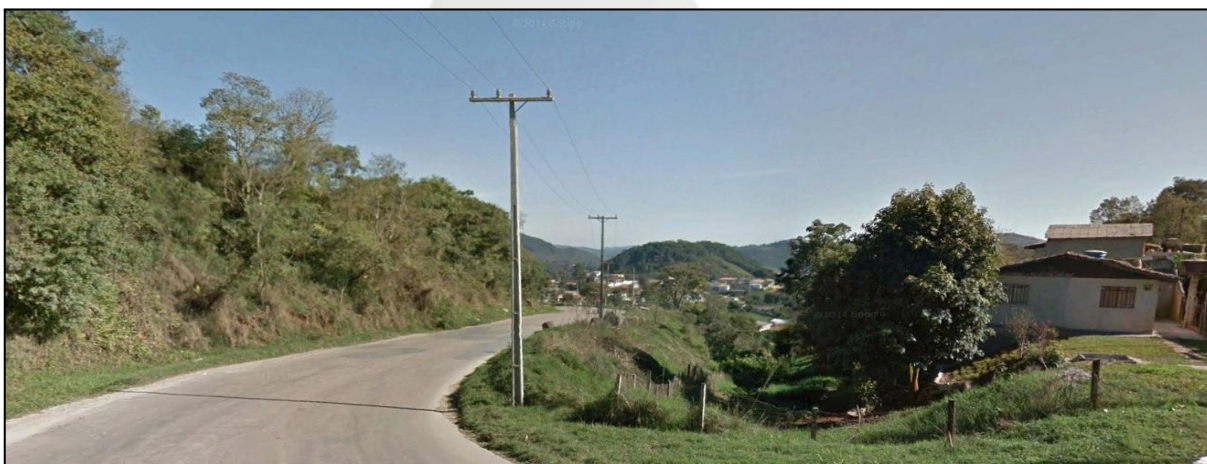
**Fotografia 6.** Rua Espírito Santo, pavimentada e sem galeria de água pluvial (Google Street View).

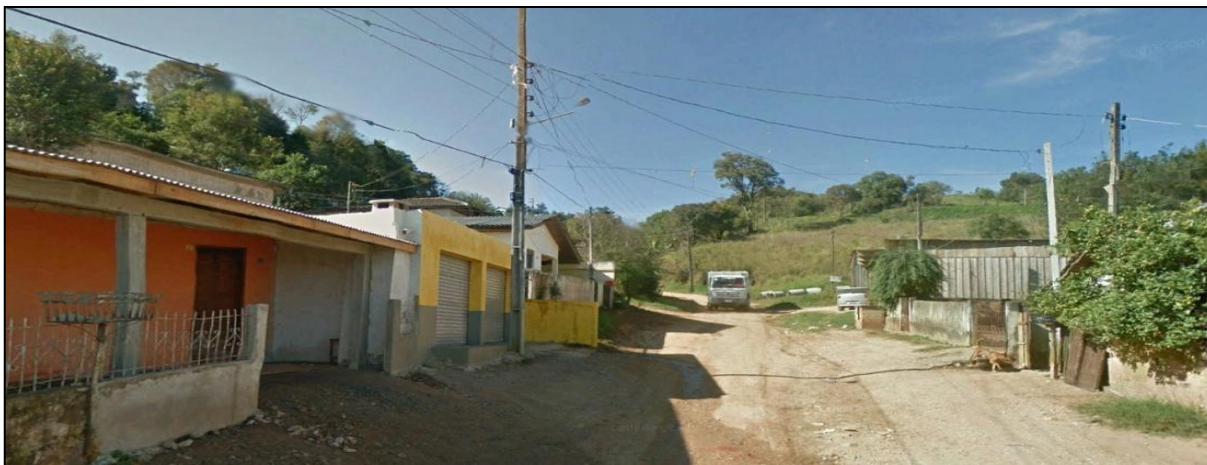
No setor de risco há luz e água encanada. A Rua Espírito Santo (Fotografia 6) encontra-se asfaltada, enquanto a Rua Dois não possui pavimentação. O setor não apresenta galeria de água pluvial e rede de esgoto, sendo utilizadas fossas. A inexistência de galeria de água da chuva forma feições erosivas (Fotografias 7).

**Fotografia 7.** Rua Dois, sem galeria de água pluvial (Google Street View).

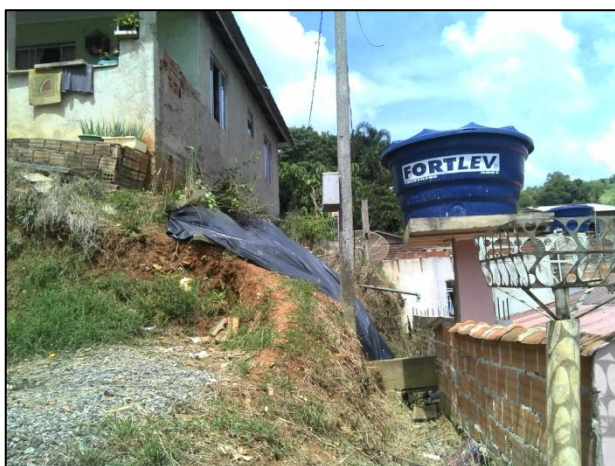
Foram verificadas feições de instabilidades no setor de risco. Essas feições estão relacionadas a cortes de solo e rocha em vertentes íngremes. Na Fotografia 8 verifica-se uma movimentação recente de solo, próxima a uma residência, enquanto na Fotografia 9 há um muro caído em detrimento do mesmo processo.

**Fotografia 8.** Feições de instabilidade em uma vertente recortada (DSC00557).

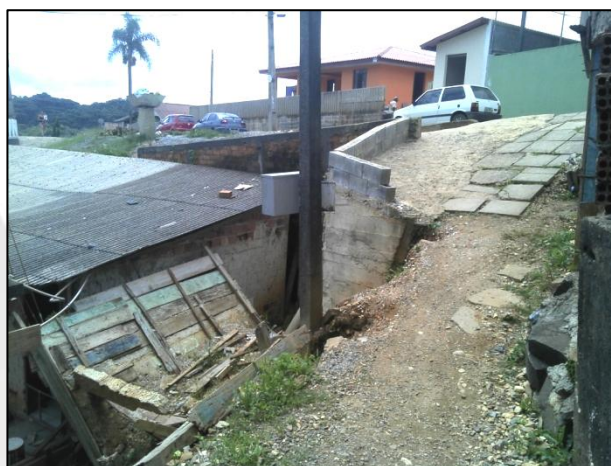
**Fotografia 9.** Feições de instabilidade em uma vertente recortada causando a queda de um muro (DSC00560).

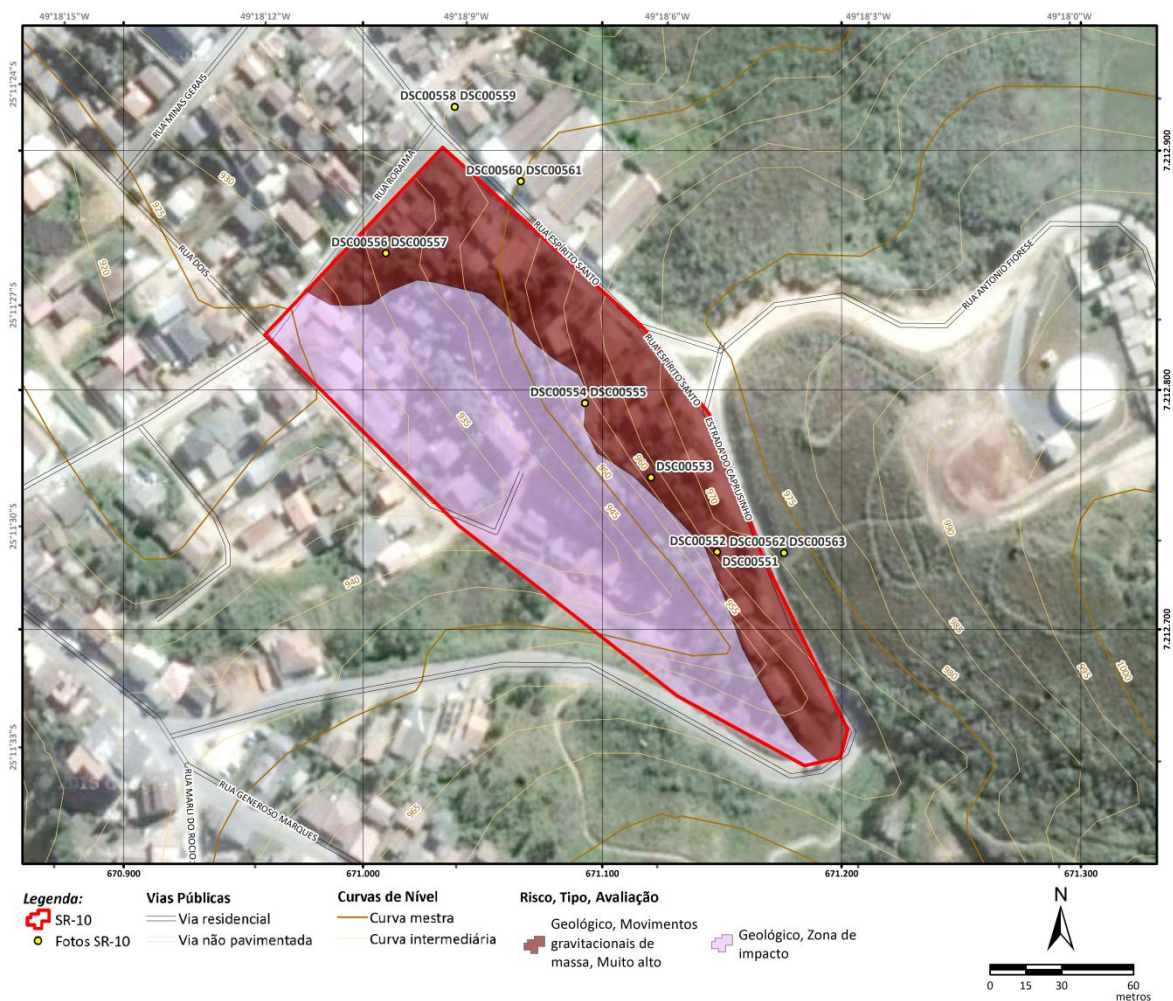
O SR possui riscos geológicos relacionados a movimentos gravitacionais de massa (MGM) e zonas de impacto, conforme apresenta a **Figura 3**.

**Figura 3.** Subdivisão do SR-10 em função do risco geológico.

A planta de situação apresentada na **Figura 3** subdivide os setores com risco geológico de movimento gravitacional de massa ao longo de suas vertentes, delimita a sua zona de impacto e os cursos d'água passíveis de assoreamento.

Contudo, conclui-se que o SR-10 apresenta evidentes feições de suscetibilidade, instabilidade e vulnerabilidade de terreno e que com base na classificação proposta o mesmo possui sua avaliação de risco a MGM como **MUITO ALTA**.
