VISITA TÉCNICA

Gabro José Fernandes

Calcário Criciúma

Área DNPM 820.627/83

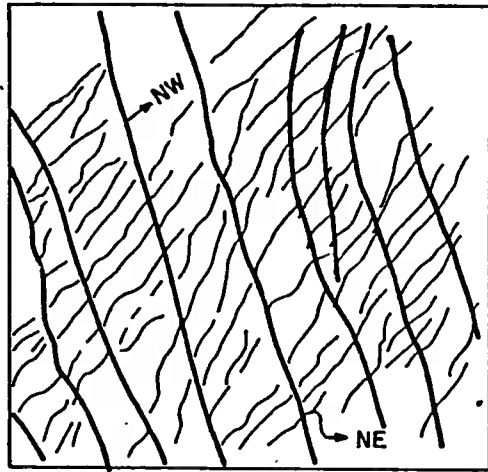
O maior problema que afeta o gabro é um intenso fraturamento, observado em afloramento, ao longo de toda sua extensão.

O sistema de fraturamento principal, NW é simétrico e se repete a intervalos regulares de 0,30m a 2,0m sendo que as fraturas para NE, são frequentes e desordenadas, geralmente com in

tervalo menor que 1,0 metro, fazendo com que os blocos sejam de volume reduzido.

Com direção preferencial NW e secundariamente NE, elas dividem a rocha em matacões com dimensões inferiores aquelas que usualmente são consumidas pela indústria de pedras polidas no Paraná, que são de 1,50 m x 2,50m e 1,50 x 3,50 metros.

Perfil esquemático do sistema de fraturamento do Gabro José Fernandes. (Ponto LR-158, Km-15 BR-476).

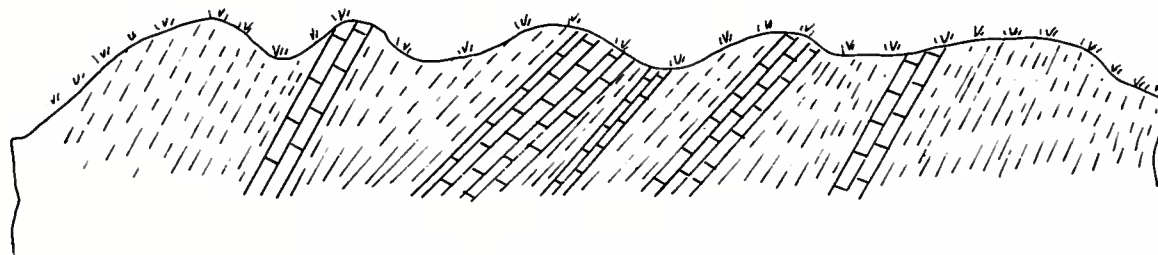
Verificações "in loco" revelaram que não se trata de um depósito de mármore mais sim de simples ocorrência de mármores branco, cinza e roseo, intercaladas em rochas meta-sedimentares e anfibolíticas.

No extremo SE da área, em secção perpendicular à ocorrência, observa-se uma sequência de afloramentos contínuos, por aproximadamente 100 metros, apresentando intercalações sucessivas de mármore dolomítico de cor branca, cinza e róseo, de espessuras centimétrica a métricas, menores que uma dezena e xistos, anfibolitos, anfibolio-xistos etc, de coloração esverdeadas, escuras e cinza claro, predominando os anfibolio - xistos.

Os afloramentos impossibilitam até mesmo a formação de lentes, individualizando uma reserva considerável de mármore, pois são todos concordantes com as rochas xistosas, com direção preferencial entre N30E a N60E, com mergulho acentuados para NW, entre 70 a 80°.

- Perfil esquemático da ocorrência de mármore de Criciúma Adrianópolis-Pr.
