CARACTERIZAÇÃO DO MEIO FÍSICO PARA FINS DE PLANEJAMENTO URBANO COM A INDICAÇÃO DE ÁREAS DE RISCOS GEOLÓGICOS

GENERAL CARNEIRO (PR)

Instituto de Terras, Cartografia e Geologia do Paraná - ITCG Caracterização do meio físico para fins de planejamento urbano com a indicação de áreas de riscos geológicos – General Carneiro (PR). Curitiba : ITCG, 2018. 52 p., 7 mapas.

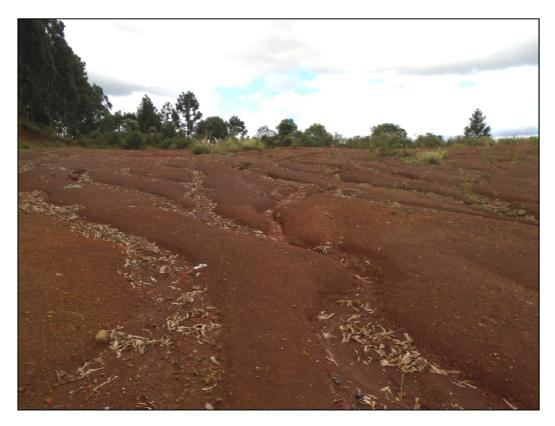
Foto 19 – Solos residuais argilosos afetados por sulcos erosivos em terrenos desprovidos de vegetação e sistema de drenagem urbana (loteamento no bairro São João).

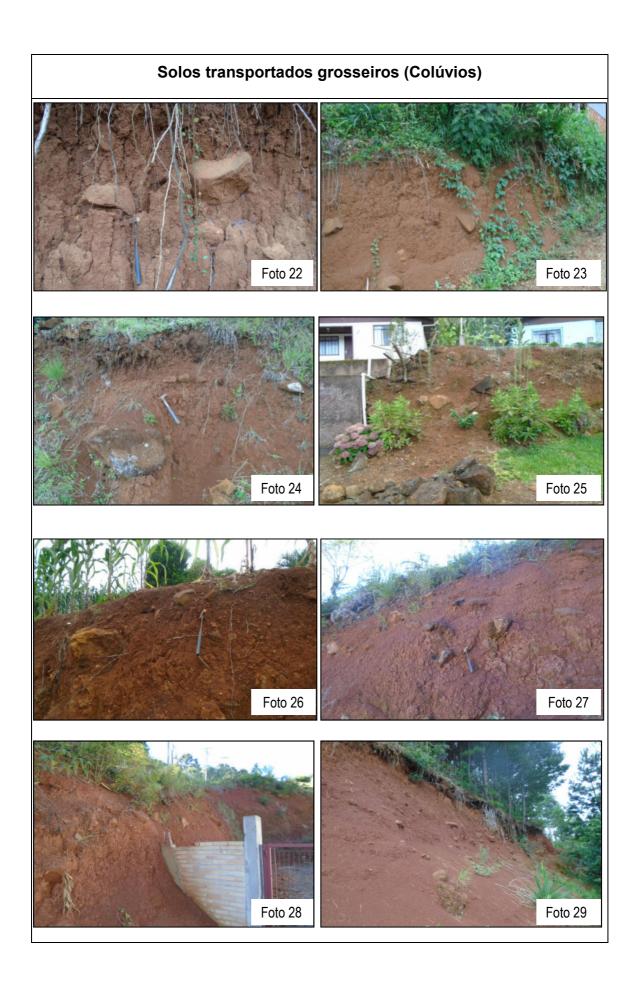
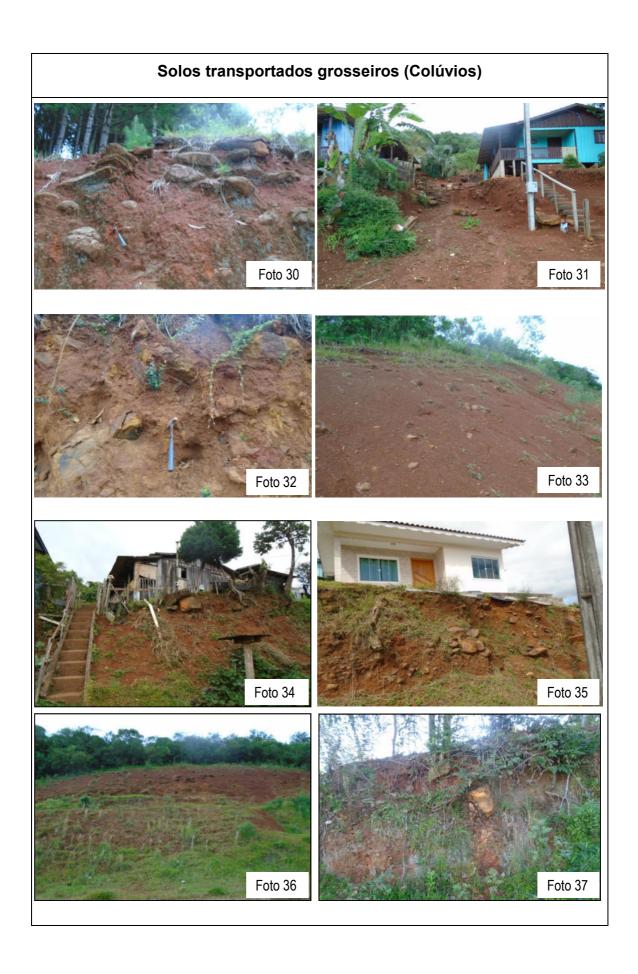
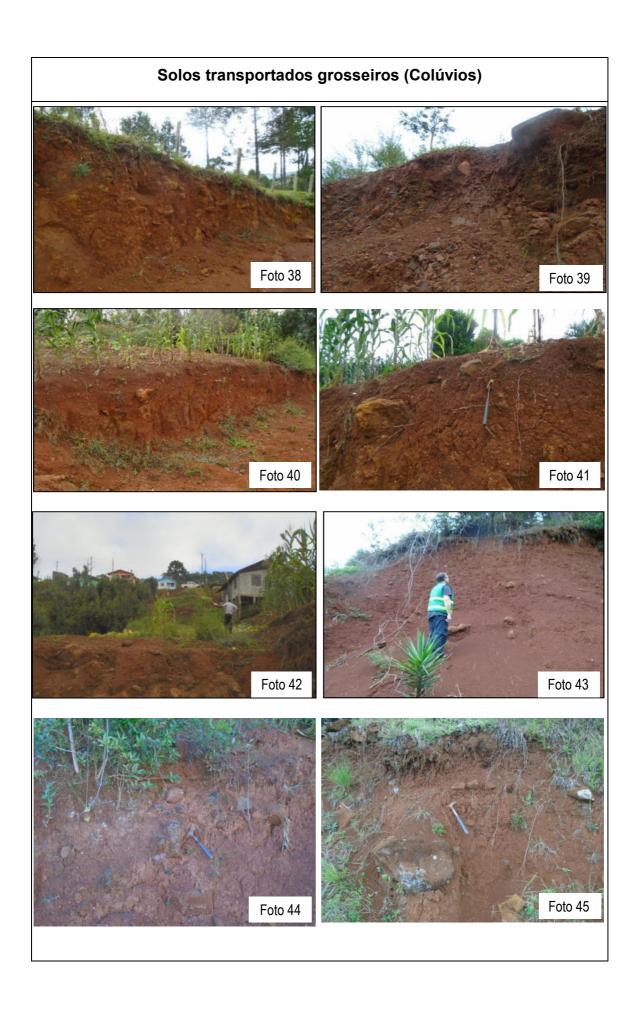
As **fotos 22 a 45**, apresentadas a seguir, ilustram a tipologia dos solos transportados grosseiros (colúvios) que ocorrem na área urbana de General Carneiro, sendo considerados solos altamente suscetíveis a escorregamento de encostas.

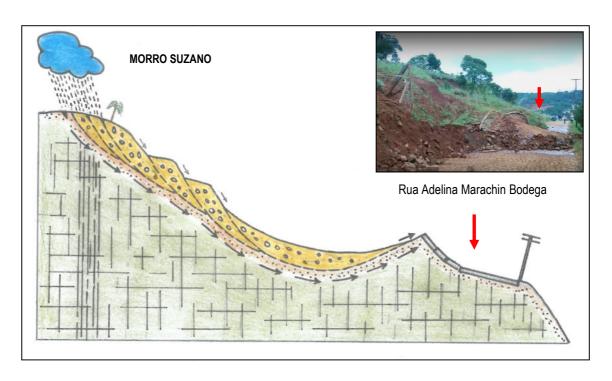
O escorregamento foi originado a partir da abertura de taludes verticalizados, com alturas excessivas em uma zona de contato entre derrames basálticos, onde se verifica a presença de basaltos vesiculares alterados, porosos e permeáveis que favorecem o escoamento subsuperficial de água nos períodos de elevados índices pluviométricos, gerando surgências d'água e superfícies lubrificantes que induzem à movimentação gravitacional de massa.

Trata-se de um escorregamento do tipo rotacional, escalonado ("fatiado"), o qual originou inúmeros degraus de abatimento que atingiram até 05 metros de desnível, além de trincas e rachaduras no solo, surgências de água e inclinação de vegetação. Sua extensão lateral foi da ordem de 150 a 200 metros e teve projeção horizontal (lançamento) da ordem de 50 metros, causando o abaulamento da via de acesso (ver imagens e esboço geológico).

Figura 9 - Modelo esquemático do escorregamento ocorrido em General Carneiro. Rua Adelina Marachin Bodega (Morro Suzano).

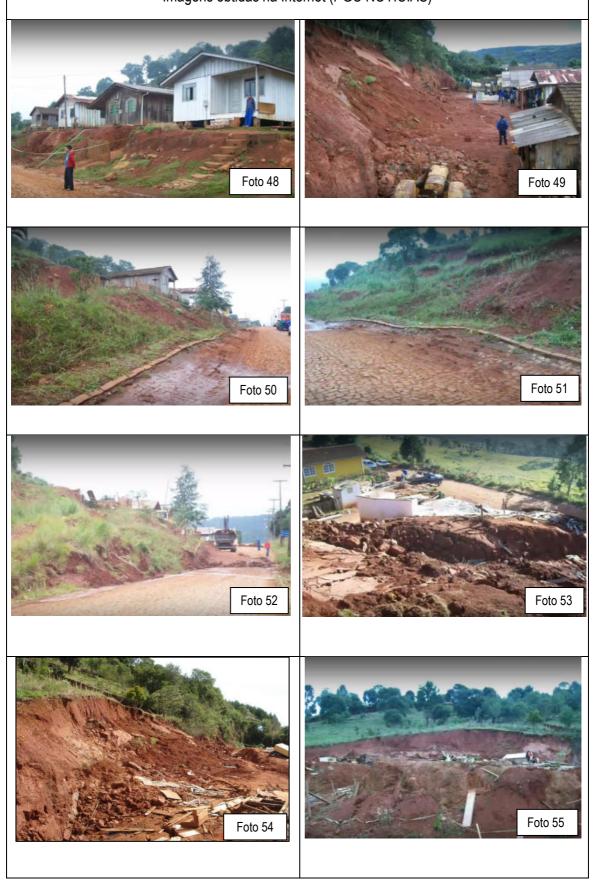
O movimento de massa afetou diretamente quatro residências construídas no pé do talude, as quais foram removidas do local (ver fotos).

Atualmente a área atingida apresenta, ainda, trincas e rachaduras no terreno, vegetação inclinada e/ou tombada, surgências de água e pequenos degraus de abatimento, o que indica sua instabilidade com consequente risco de recorrência de novos escorregamentos no local.

Imagens sequenciais do principal escorregamento ocorrido na área urbana de General Carneiro (2010) - Rua Adelina Marachin Botega. Imagens obtidas na Internet (PGC NOTÍCIAS)

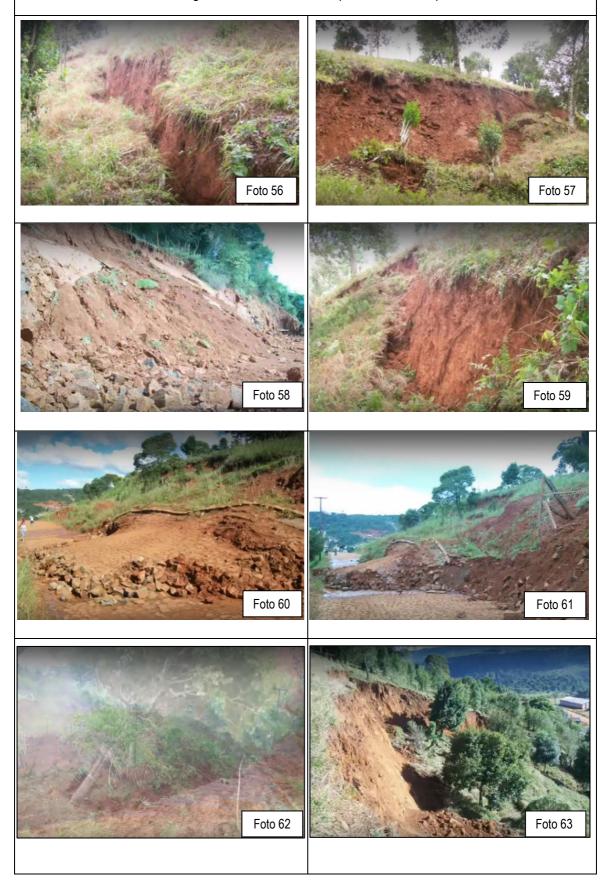
Imagens sequenciais do principal escorregamento ocorrido na área urbana de General Carneiro (2010) - Rua Adelina Marachin Botega. Imagens obtidas na Internet (PGC NOTÍCIAS)

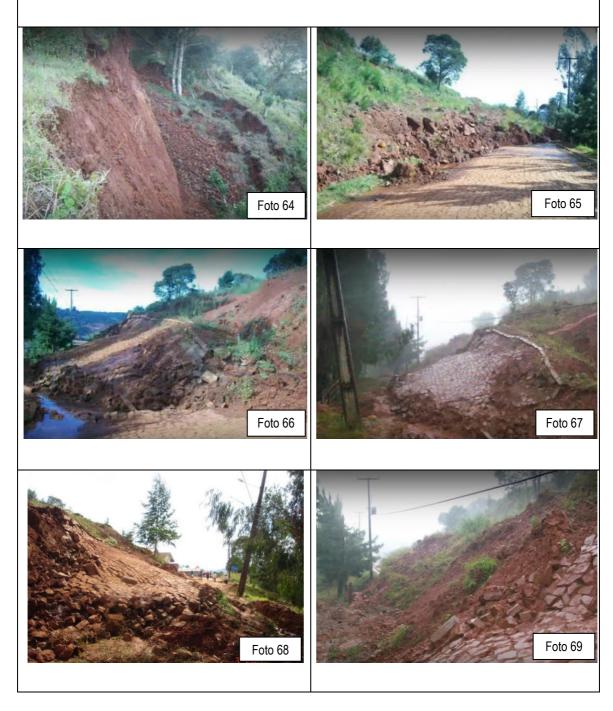
Imagens sequenciais do principal escorregamento ocorrido na área urbana de General Carneiro (2010) - Rua Adelina Marachin Botega.

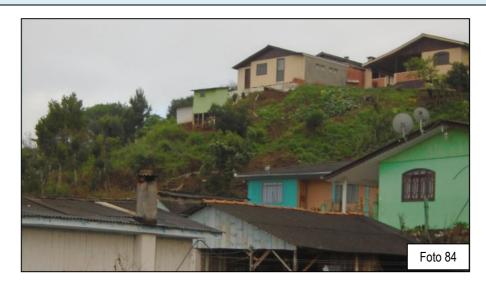
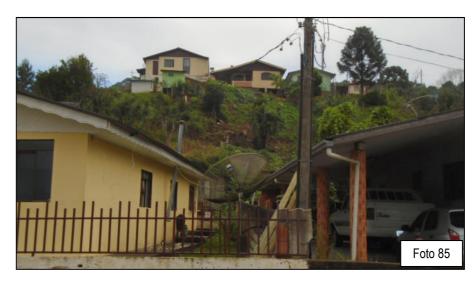
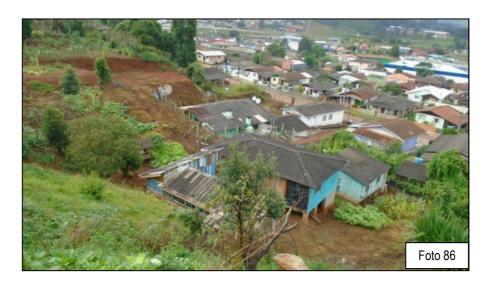
As fotos a seguir (**fotos 70 a 93**), referem-se a algumas das áreas inseridas no contexto das áreas com alta suscetibilidade a escorregamento, associando-se às encostas de alta declividade dos principais morros contidos no perímetro urbano de General Carneiro.

Situações com potencial de risco na área urbana de General Carneiro

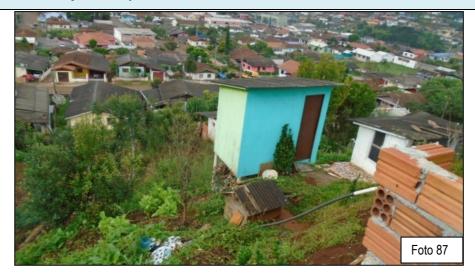
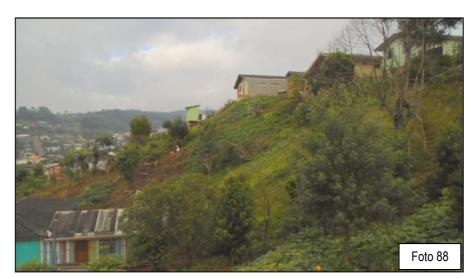
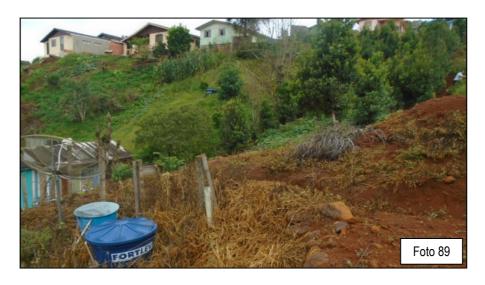
Situações com potencial de risco na área urbana de General Carneiro

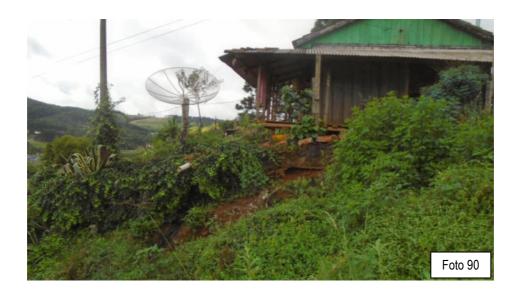
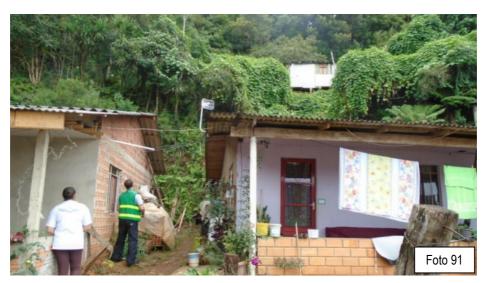
Situações com potencial de risco na área urbana de General Carneiro
