CARACTERIZAÇÃO DO MEIO FÍSICO PARA FINS DE  
PLANEJAMENTO URBANO COM A INDICAÇÃO DE  
ÁREAS DE RISCOS GEOLÓGICOS

SANTA TEREZA DO OESTE (PR)

Curitiba-2015

SERVIÇO GEOLÓGICO DO PARANÁ

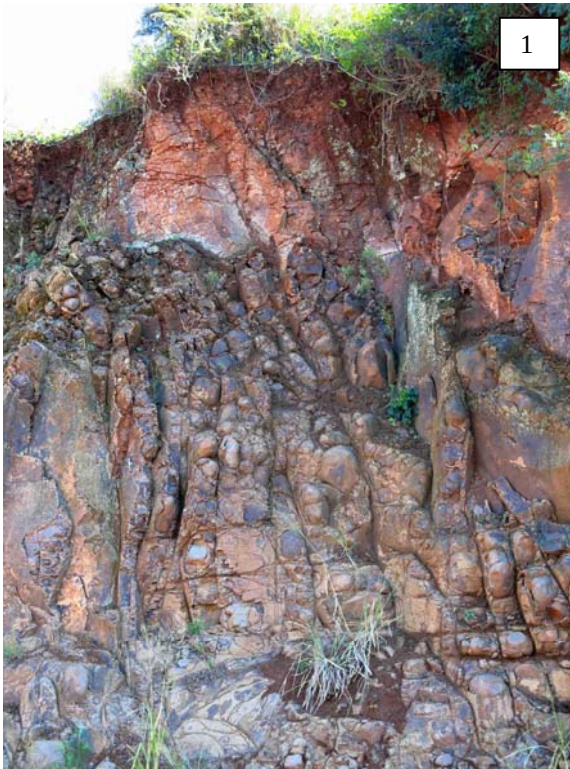
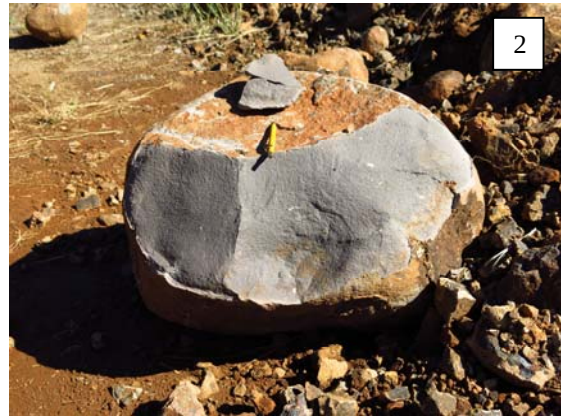
A sede urbana do município de Santa Teresa do Oeste assenta-se sobre rochas basálticas do Membro Flor da Serra do Sul, Formação Barracão, Grupo Serra Geral (Mineropar, 2013). São rochas vulcânicas originadas a partir de derrames tabulares de ferro-basalto roxo-esverdeado, intercalados à brecha hidrovulcanoclástica. Próximo à área urbana, ocorrem duas pequenas pedreiras (pontos ST08 e ST17), onde podem ser observados estes litotipos (Fotos 1 e 2).

Fotos 1 e 2. A foto 1, de uma pequena pedreira/sabreira (Ponto ST08), mostra aspectos do intemperismo sobre a rocha basáltica. Corresponde tipicamente à base do derrame, com a alteração esferoidal controlada pelo fraturamento. A foto 2 mostra a rocha (basalto) fresca.

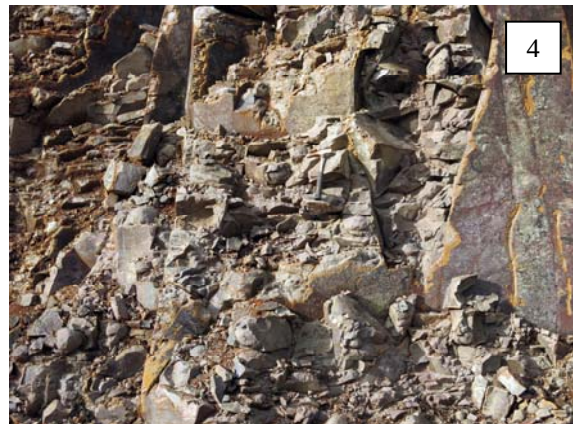
Fotos 3 e 4 (ST17). Mostram aspectos da rocha basáltica, em especial as disjunções colunares e o fraturamento, que facilitam a infiltração de efluentes. Também notar o contato abrupto solo/rocha na foto 3. Em locais com elevada declividade, esta superfície pode se comportar como uma “rampa de deslizamento” para os movimentos gravitacionais de massa.

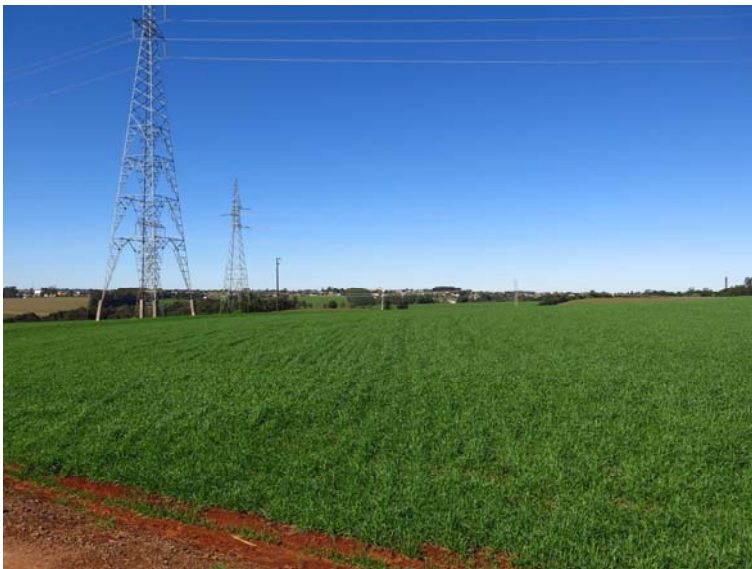
Foto 4. Aspecto do relevo de Santa Teresa do Oeste, com a sede do município ao fundo. Relevo plano a suavemente ondulado.

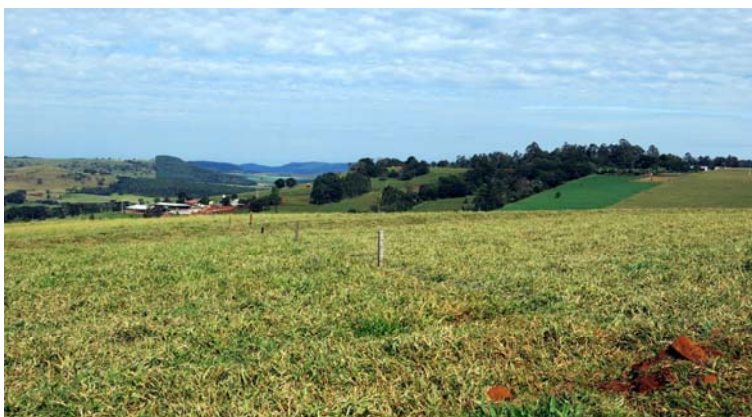
Foto 5. Paisagem ao sul da sede do município, mostrando o relevo típico da região com mesetas e escarpas.

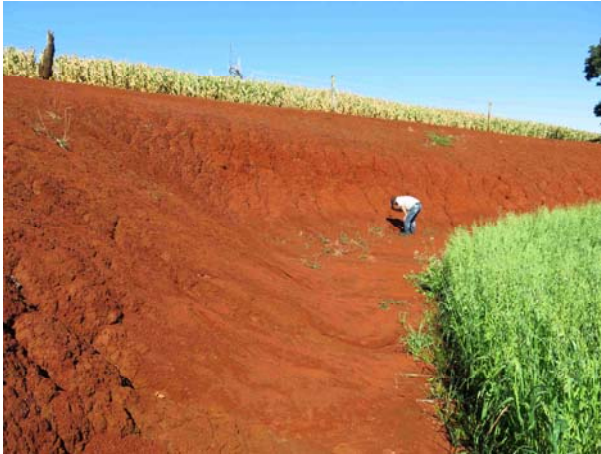
Na maior parte da sede do município ocorre o latossolo de textura argilosa a muito argilosa espesso, bem desenvolvido. Situam-se nas áreas planas com declividades aproximadas de até 7%. São solos argilosos, castanho-avermelhados, homogêneos, bem drenados (porosos e permeáveis), espessos (normalmente com mais de 4m de espessura). Apresentam boas condições de escarificação e escavabilidade com equipamentos mecânicos. Em áreas destituídas de vegetação, podem ser afetados por processos erosivos superficiais (sulcos e ravinas), principalmente em terrenos desprovidos de sistema de captação e drenagem superficial (ex.: loteamentos). Apresentam boa capacidade de suporte de carga e nível freático profundo. A característica de moderada porosidade, combinada com a presença de fraturas no substrato rochoso, facilita a infiltração de efluentes em camadas mais profundas, podendo, inclusive, contaminar lençóis confinados.

Foto 6. Latossolo Vermelho Amarelo, profundo, presente nas áreas planas de Santa Tereza do Oeste.

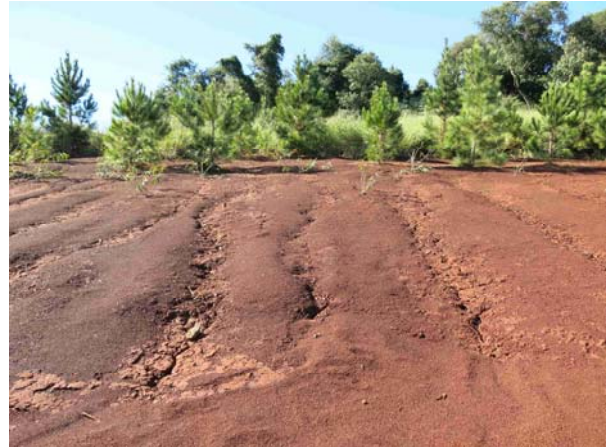
Foto 7. Aspectos da erosão em latossolos de Santa Tereza do Oeste, sulcos e ravinas.

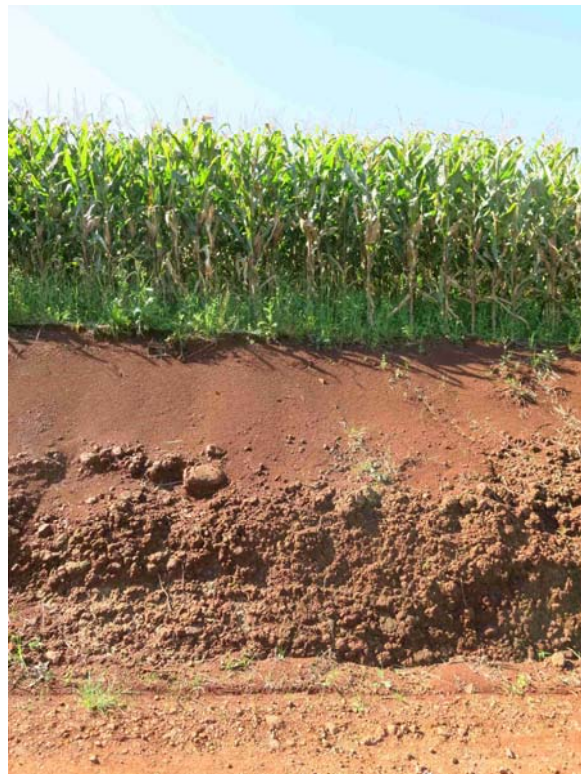
Em declividades superiores a 7% começam a ocorrer solos mais rasos (nitossolos), com espessuras geralmente inferiores a 2m.

Foto 8. Aspecto dos solos residuais rasos, nitossolos, que ocorrem em declividades maiores que 7% a 10%.

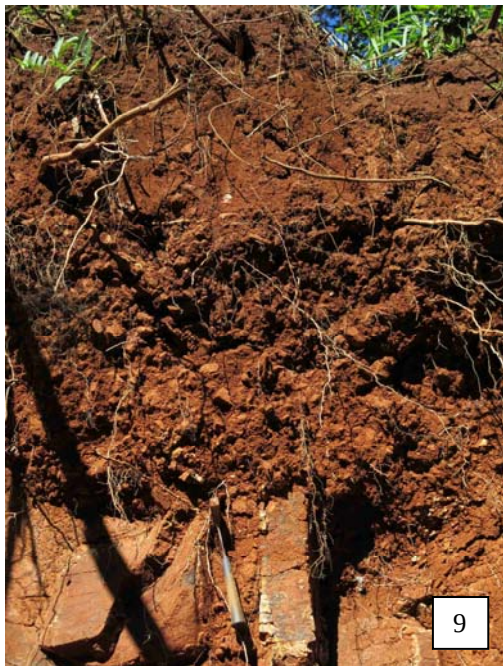
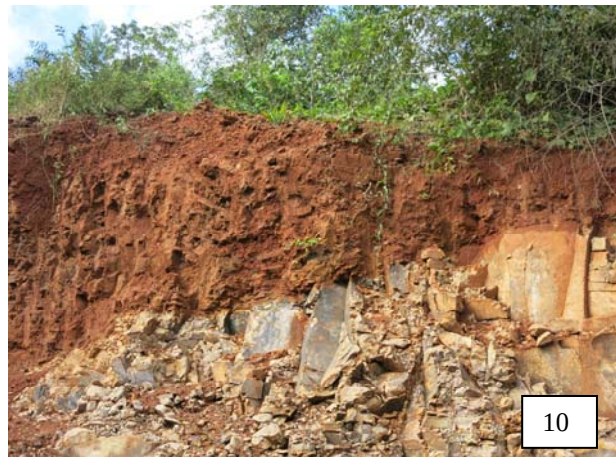
Neossolos regolíticos não foram encontrados na área restrita da sede. Foram observados nos pontos ST15 e ST17, fora da área urbana, em contatos abruptos com o substrato rochoso (fotos 9 e 10). Apesar de não terem sido observados movimentos de massa nas áreas de sua ocorrência, eles podem vir a ocorrer devido à alta declividade do terreno e ao contato abrupto, solo/rocha, onde a superfície rochosa pode funcionar como “rampa de deslizamento”.

Fotos 9 e 10. Aspectos do neossolo regolítico sobre substrato rochoso.

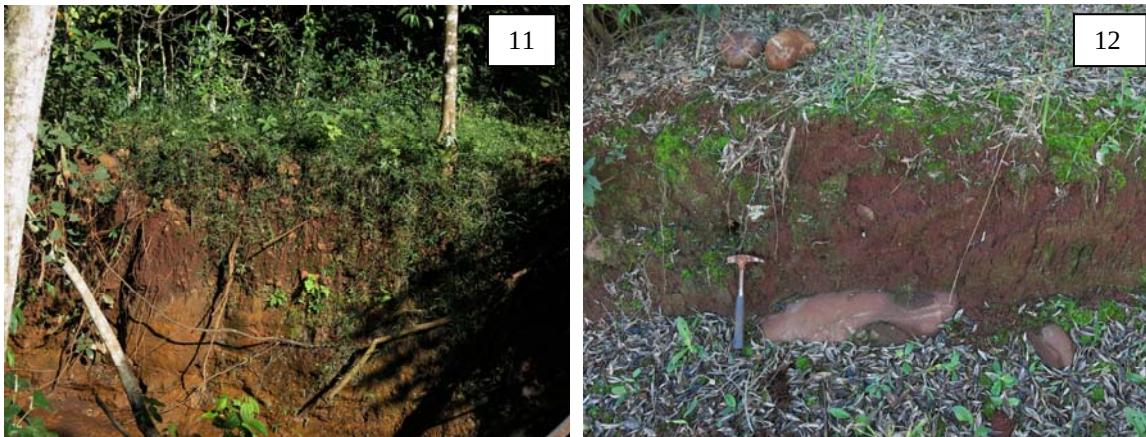
Na área trabalhada a sua ocorrência é muito restrita, restringindo-se às áreas de risco 1 e 2, associadas a declividades acima de 20% e à cabeceira de drenagem, no caso da área 2.

Fotos 11 e 12. Aspectos de solo transportado, coluvionar grosseiro, no ponto ST62. Área de Risco 2 (Anexo 1).

Situada a sul da sede do município, corresponde a uma cabeceira de drenagem e onde ocorrem solos transportados - colúvios grosseiros (Fotos 11 e 12), relacionados a declividades elevadas, acima de 20%. Trata-se de uma área onde já existe um cuidado com a preservação da mata ciliar, como orienta a legislação ambiental. Também existem casas de sítiantes que, naturalmente, devem estar alertados de que se trata de uma área que apresenta periculosidade, mesmo não existindo, até o presente momento, evidências de escorregamentos.

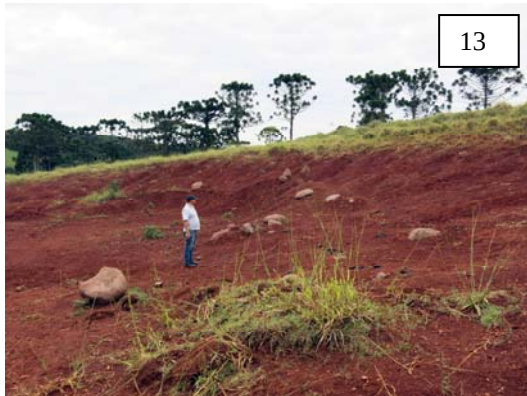
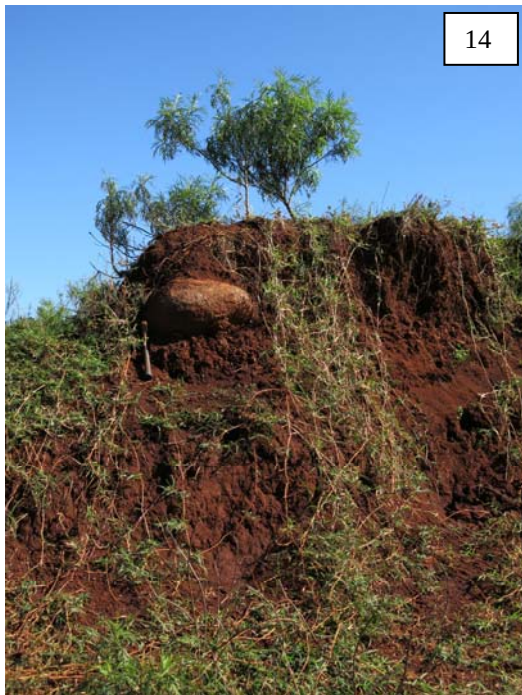
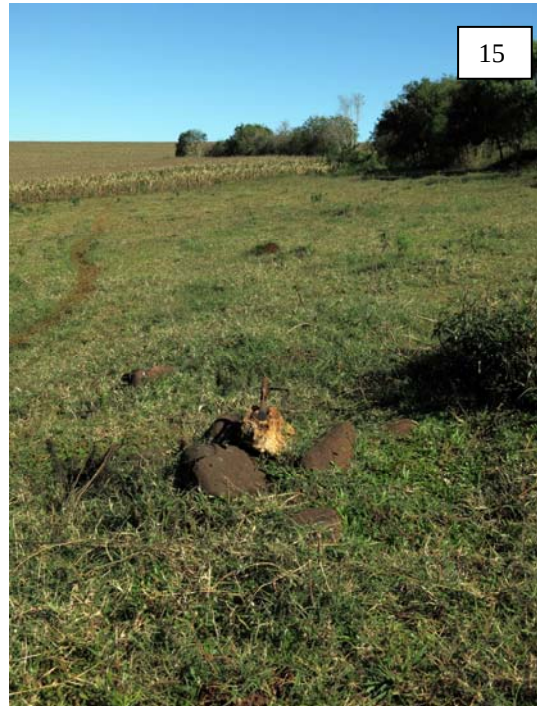
No caso de Santa Tereza do Oeste, foram encontrados “campos de matacões” nos pontos ST20, ST60 e ST61, a uma distância de 1000 a 2000m da periferia da área urbana, situados em área rural (fotos13, 14 e 15). Tais campos estão fora da área objeto do trabalho. Contudo, fica registrado que são áreas que merecem atenção, pois são propícias a movimentos gravitacionais de massa, em especial em áreas com altas declividades como as do ponto ST20, por exemplo.

Fotos 13, 14 e 15, mostrando aspectos de áreas com matações.

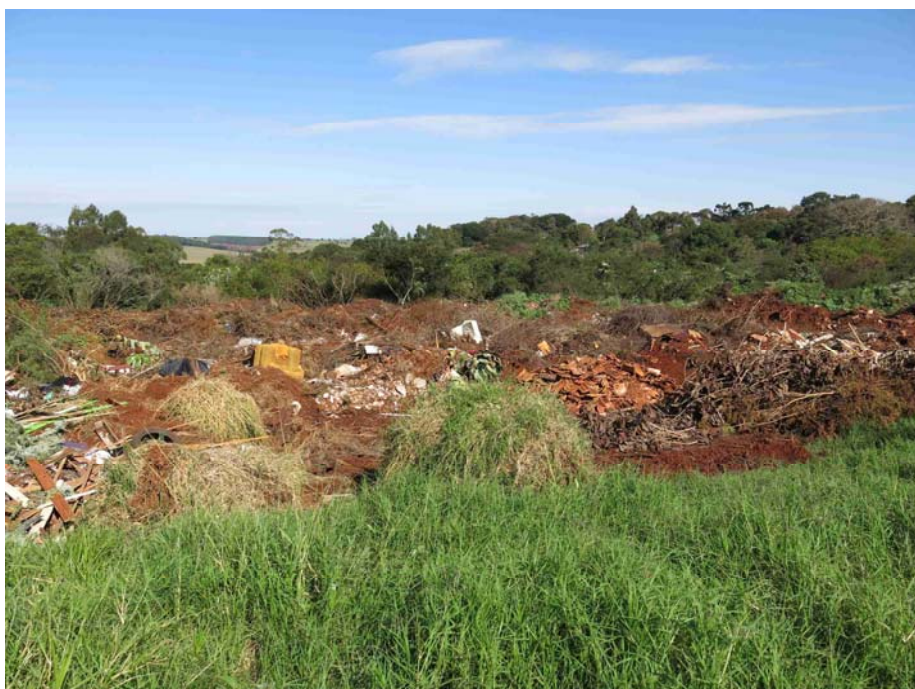
À semelhança da Área de Risco 2, também está relacionada a uma cabeceira de drenagem com altas declividades que margeiam o eixo principal da drenagem. No local existe um Parque Municipal, com lago, ao lado da mata ciliar de proteção. Observa-se que é uma área onde a administração municipal já tomou os devidos cuidados para que não seja ocupada. Alerta-se para que materiais não sejam despejados nesta região, em especial nas cabeceiras da drenagem e no eixo do rio, por motivos óbvios de contaminação e também por represar as águas, podendo ocasionar movimentos de detritos que venham a provocar movimentos de massa e alteração do meio físico (foto 16).

Foto 16. Acúmulo de detritos em cabeceira de drenagem, na Área de Risco 3.

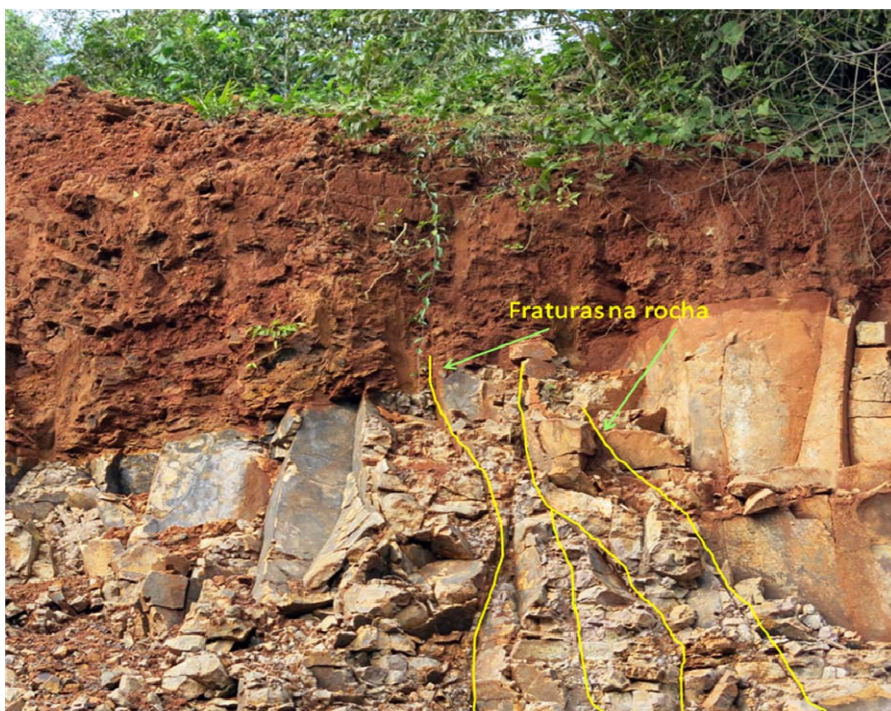
Os solos residuais de Santa Tereza do Oeste apresentam moderada porosidade. Esta característica, combinada com a presença de fraturas no substrato rochoso (foto 17), facilita a infiltração de efluentes em camadas mais profundas, podendo, inclusive, vir a contaminar a água subterrânea. Em alguns locais do estado do Paraná, com estas mesmas características geológicas e pedológicas, foram encontradas contaminações por derivados (benzeno, tolueno, etilbenzeno, etc) de combustíveis (gasolina e diesel), que são substâncias altamente cancerígenas. Tendo em vista esta característica do meio físico da sede do município e arredores, e que o abastecimento público é realizado por meio de poços artesianos, recomenda-se que haja cuidados com possíveis contaminações.

Foto 17. Fraturas no substrato rochoso que facilitam a entrada de efluentes contaminantes para níveis profundos, podendo alcançar lençóis artesianos.

Cuidados devem ser tomados quanto à contaminação do subsolo, em especial das águas subterrâneas, dada às características geotécnicas do solo e rocha que facilitam processos de infiltração de efluentes para camadas mais profundas.

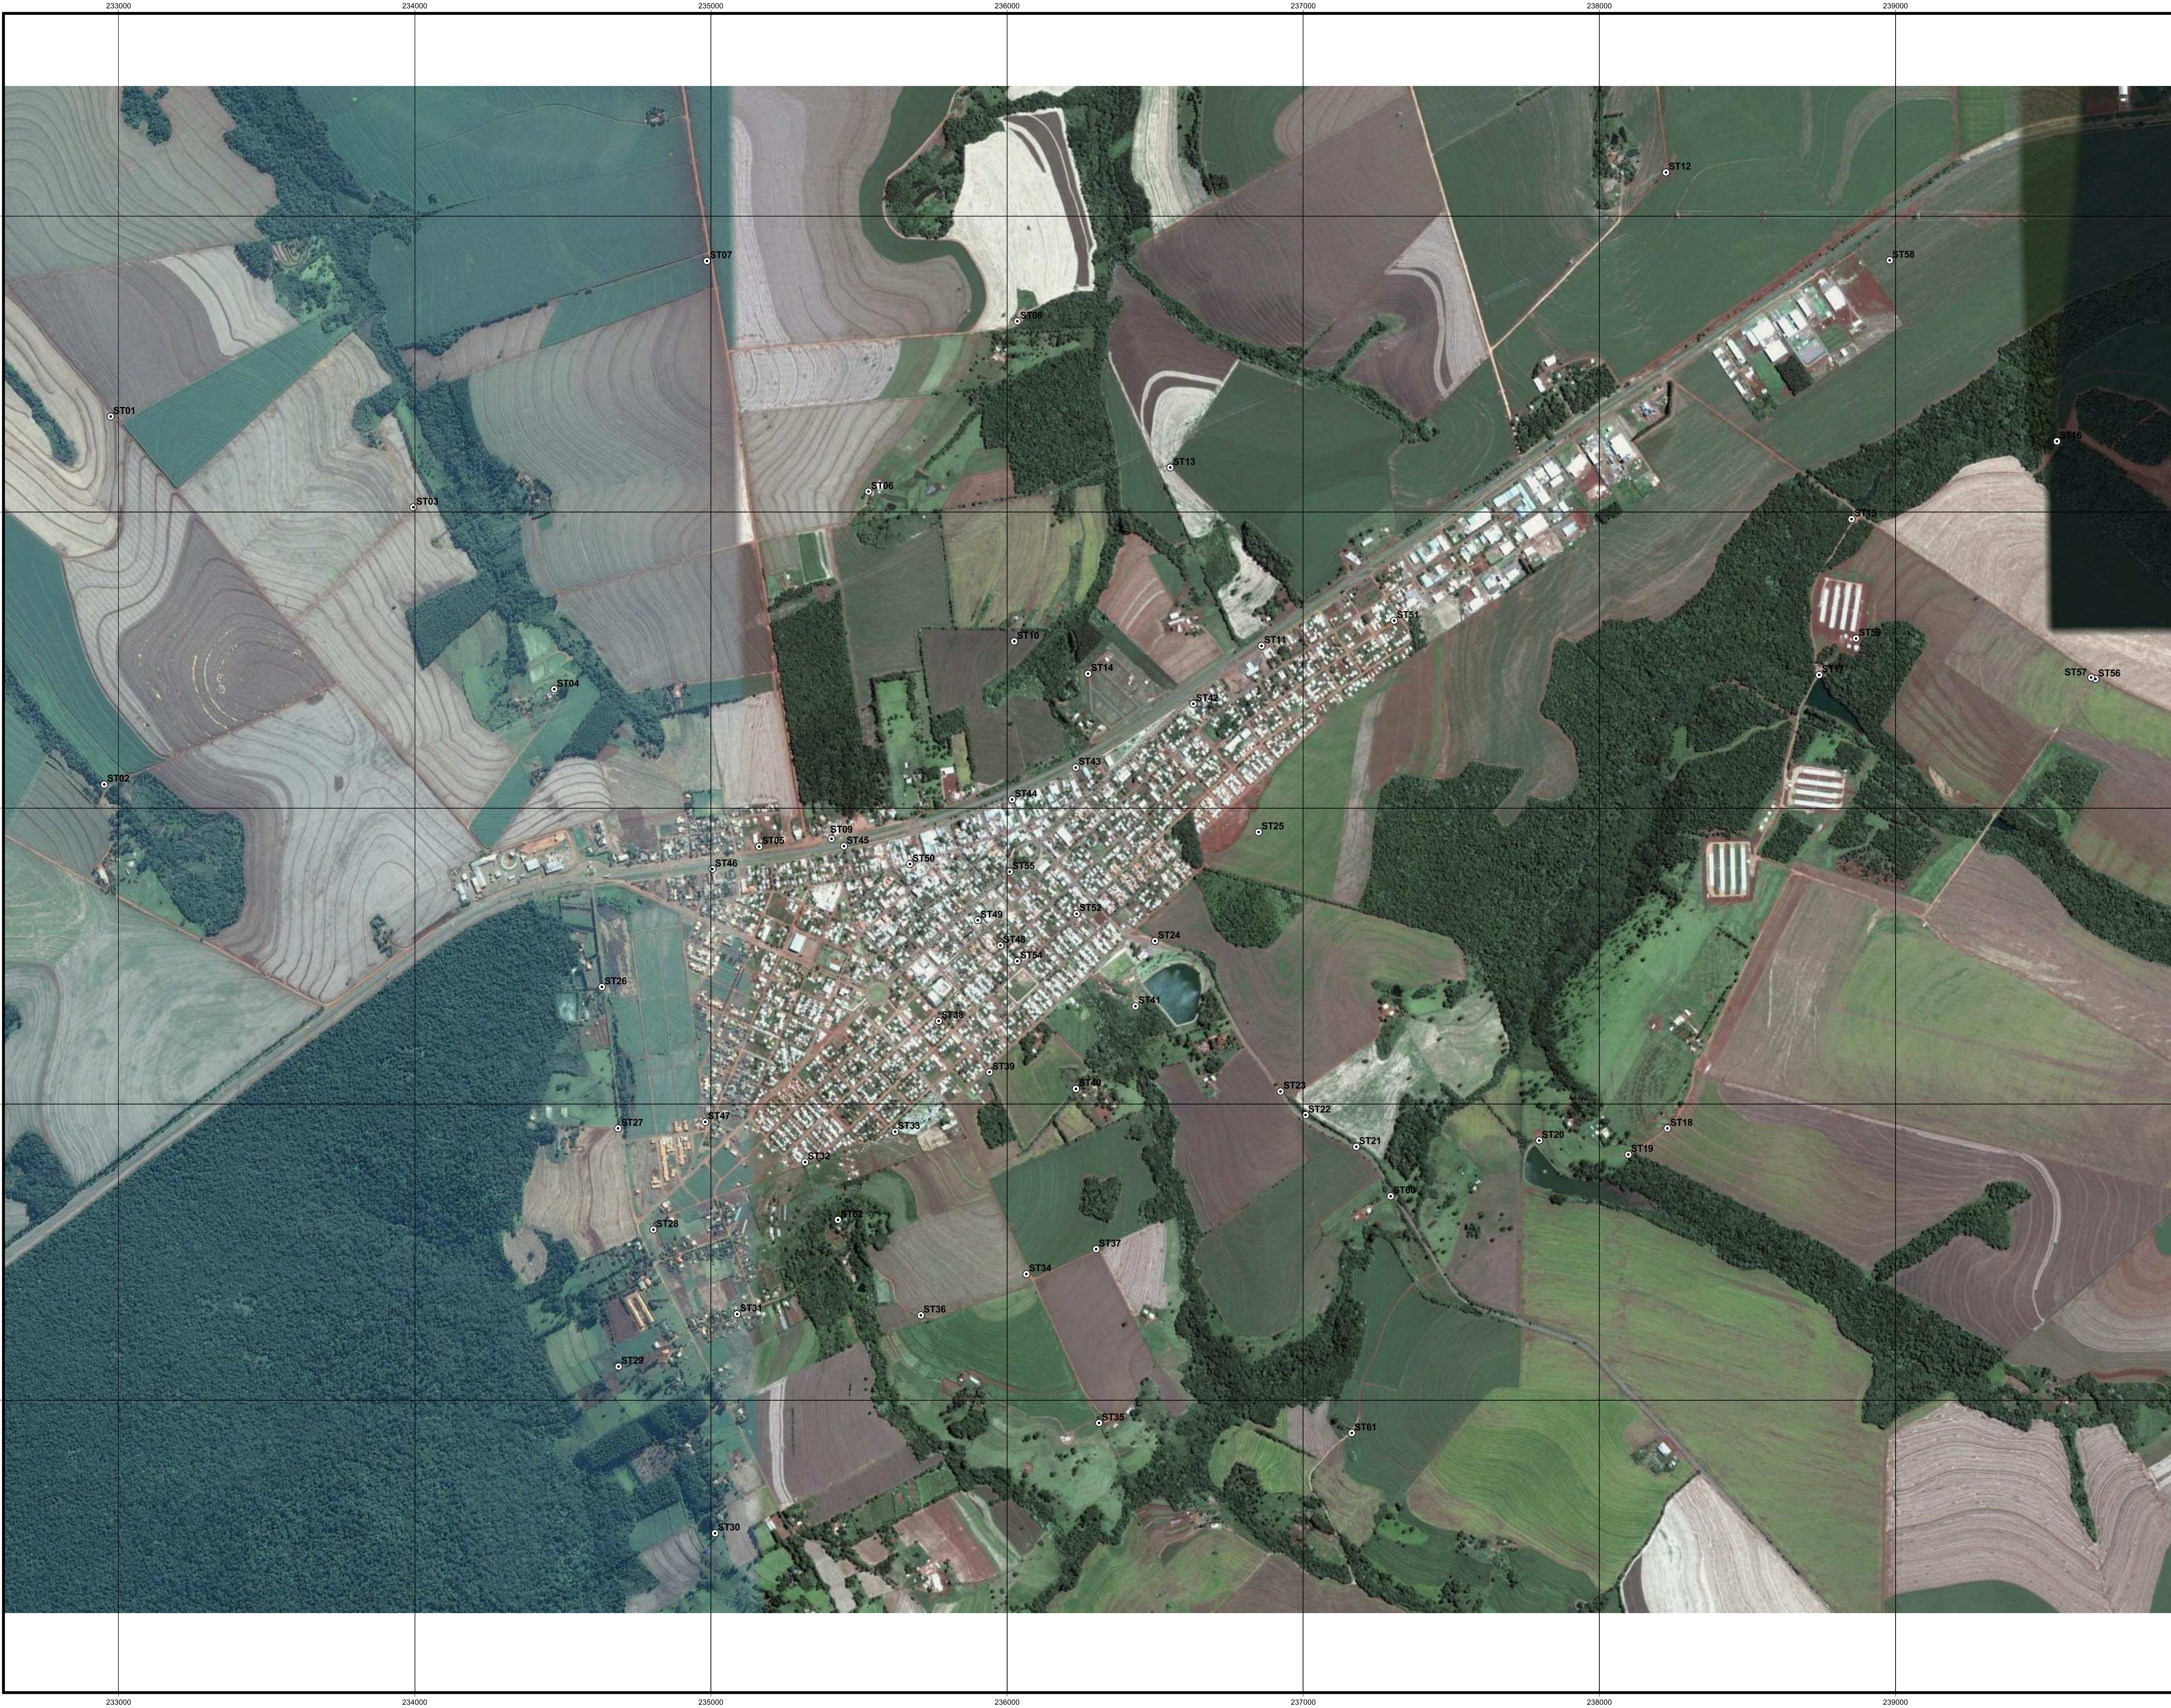
| Tema: <b>MAPA DE PONTOS</b> | | | <b>ANEXO 01</b> |

Pontos descritos no campo

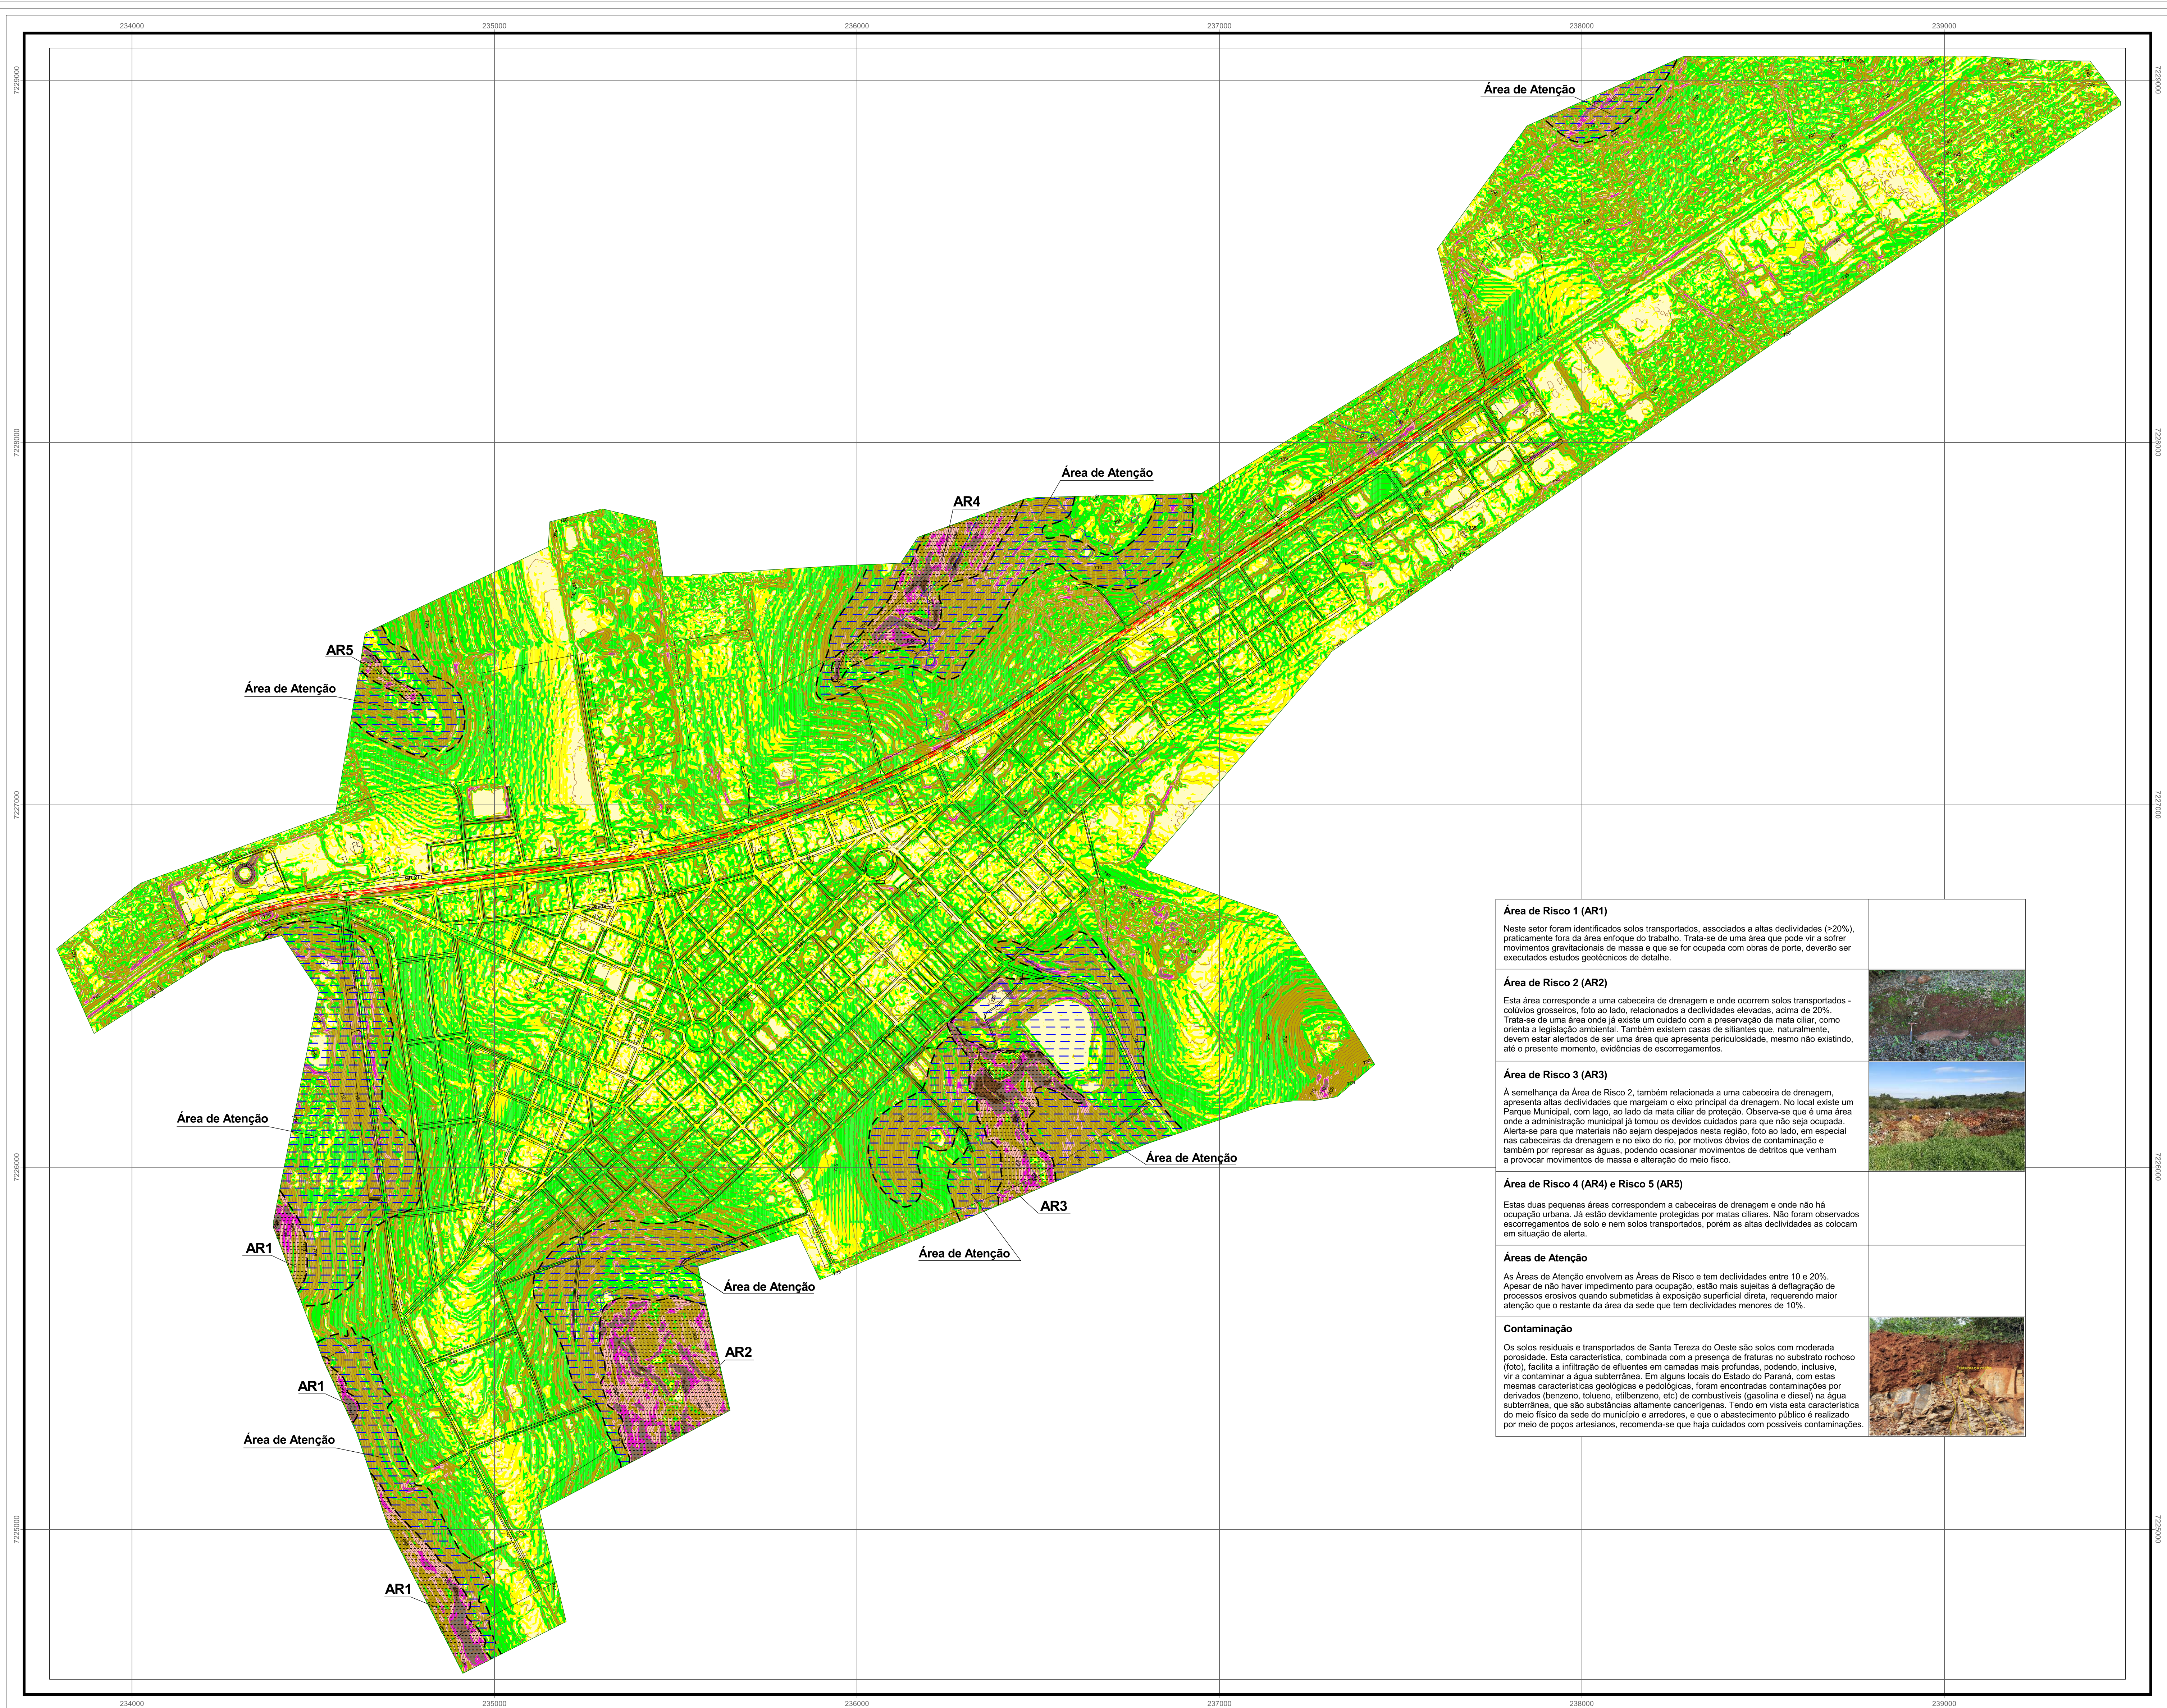
| Tema: <b>MAPA DE DECLIVIDADES E ÁREAS DE RISCOS GEOLÓGICOS</b> | ANEXO 02 |

| <b>Área de Risco 1 (AR1)</b> <p>Neste setor foram identificados solos transportados, associados a altas declividades (&gt;20%), praticamente fora da área enfoque do trabalho. Trata-se de uma área que pode vir a sofrer movimentos gravitacionais de massa e que se for ocupada com obras de porte, deverão ser executados estudos geotécnicos de detalhe.</p> | |
| <b>Área de Risco 2 (AR2)</b> <p>Esta área corresponde a uma cabeceira de drenagem e onde ocorrem solos transportados - colúvios grosseiros, foto ao lado, relacionados a declividades elevadas, acima de 20%. Trata-se de uma área onde já existe um cuidado com a preservação da mata ciliar, como orienta a legislação ambiental. Também existem casas de silantes que, naturalmente, devem estar alertados de ser uma área que apresenta periculosidade, mesmo não existindo, até o presente momento, evidências de escorregamentos.</p> | |
| <b>Área de Risco 3 (AR3)</b> <p>A semelhança da Área de Risco 2, também relacionada a uma cabeceira de drenagem, apresenta altas declividades que margeiam o eixo principal da drenagem. No local existe um Parque Municipal, com lago, ao lado da mata ciliar de proteção. Observa-se que é uma área onde a administração municipal já tomou os devidos cuidados para que não seja ocupada. Alerta-se para que materiais não sejam despejados nesta região, foto ao lado, em especial nas cabeceiras da drenagem e no eixo do rio, por motivos óbvios de contaminação e também por respassar as águas, podendo ocasionar movimentos de detritos que venham a provocar movimentos de massa e alteração do meio físico.</p> | |
| <b>Área de Risco 4 (AR4) e Risco 5 (AR5)</b> <p>Estas duas pequenas áreas correspondem a cabeceiras de drenagem e onde não há ocupação urbana. Já estão devidamente protegidas por matas ciliares. Não foram observados escorregamentos de solo e nem solos transportados, porém as altas declividades as colocam em situação de alerta.</p> | |
| <b>Áreas de Atenção</b> <p>As Áreas de Atenção envolvem as Áreas de Risco e tem declividades entre 10 e 20%. Apesar de não haver impedimento para ocupação, estão mais sujeitas à deflagração de processos erosivos quando submetidas à exposição superficial direta, requerendo maior atenção que o restante da área da sede que tem declividades menores de 10%.</p> | |
| <b>Contaminação</b> <p>Os solos residuais e transportados de Santa Tereza do Oeste são solos com moderada porosidade. Esta característica, combinada com a presença de fraturas no substrato rochoso (foto), facilita a infiltração de efluentes em camadas mais profundas, podendo, inclusive, vir a contaminar a água subterrânea. Em alguns locais do Estado do Paraná, com estas mesmas características geológicas e pedológicas, foram encontradas contaminações por derivados (benzeno, tolueno, etilbenzeno, etc) de combustíveis (gasolina e diesel) na água subterrânea, que são substâncias altamente cancerígenas. Tendo em vista esta característica do meio físico da sede do município e arredores, e que o abastecimento público é realizado por meio de poços artesianos, recomenda-se que haja cuidados com possíveis contaminações.</p> | |

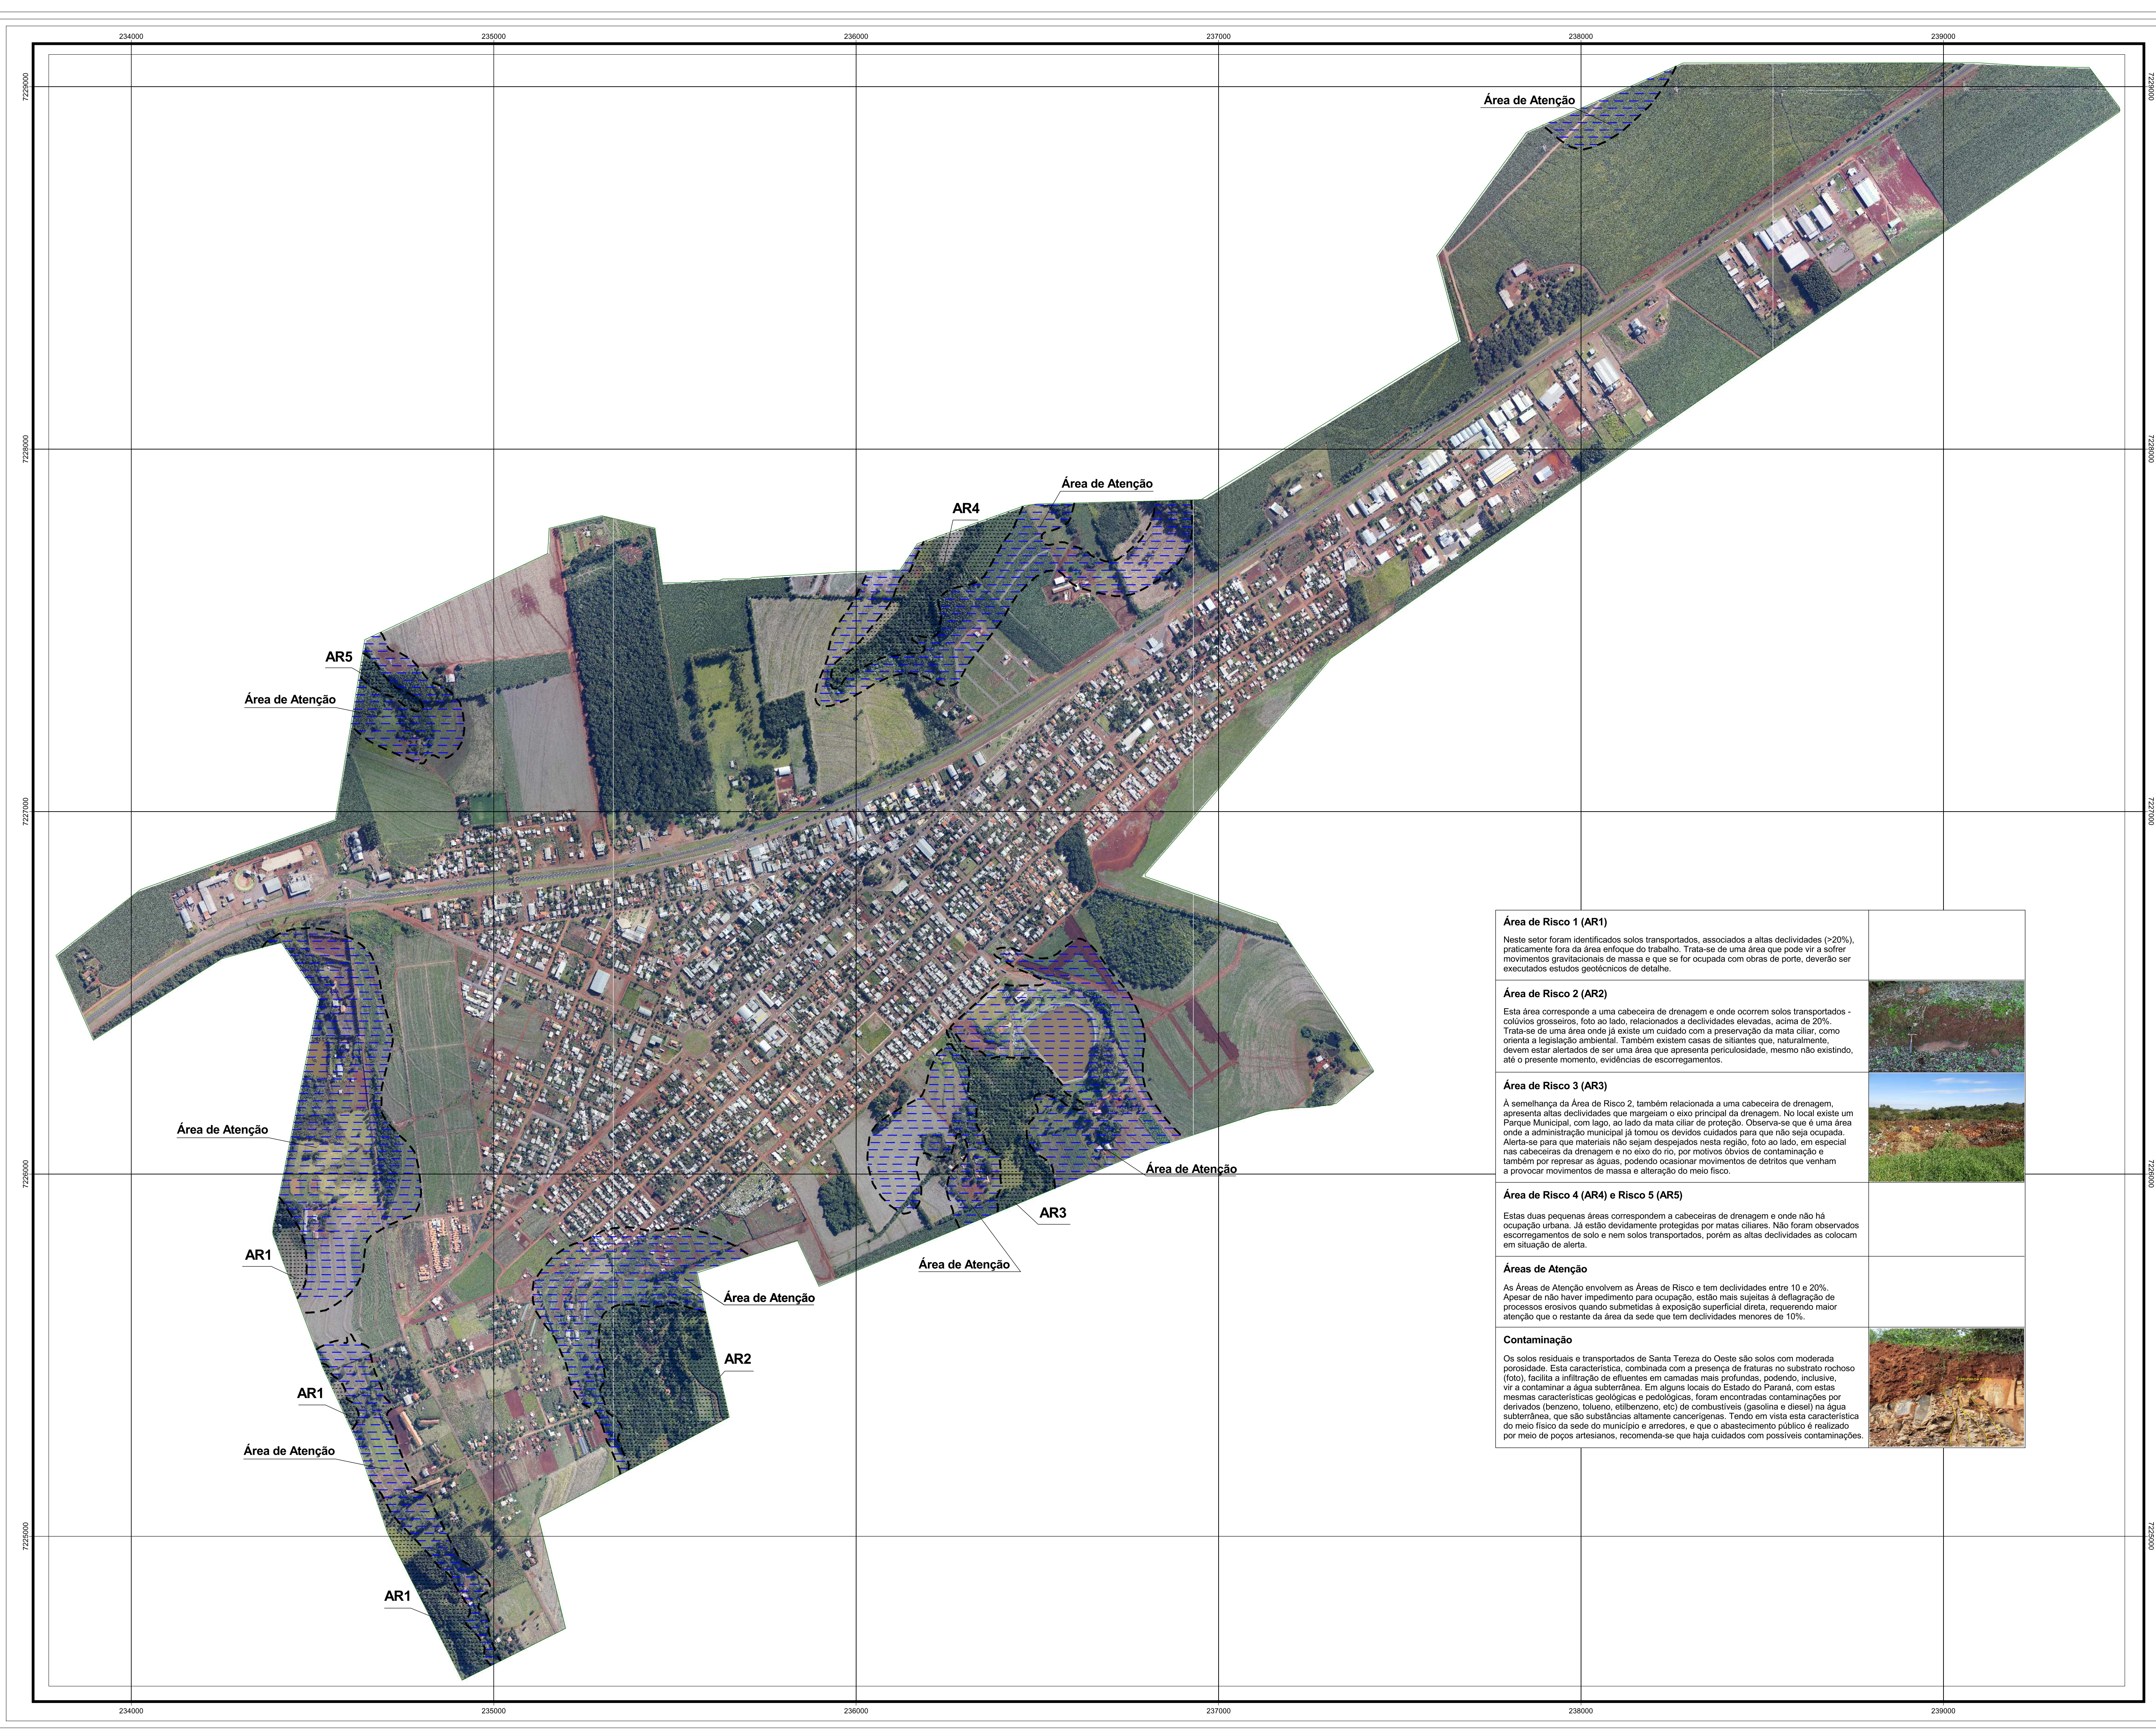
| Tema: <b>ORTOFOTO E ÁREAS DE RISCOS GEOLÓGICOS</b> | <b>ANEXO 03</b> |

- Área de Atenção
- Área de Risco (AR1 a AR5)
