**Geologia de Planejamento**

Caracterização do Meio Físico  
da Área Urbana de  
Cambará

**MINEROPAR**

Curitiba  
1993

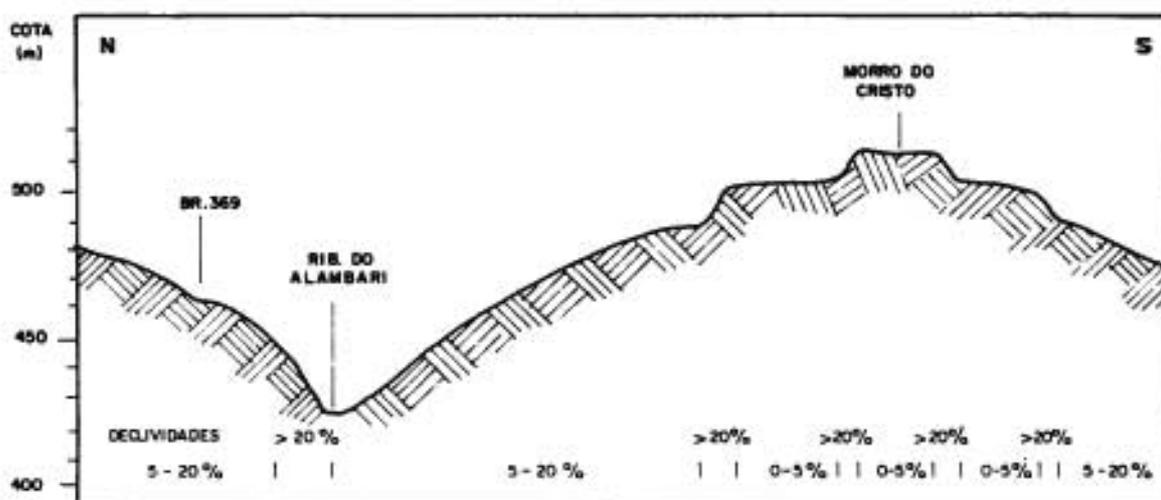
Figura 2 - Perfil esquemático N-S representando a conformação topográfica de Cambará (PR) e as respectivas declividades (sem escala).

O mapa de declividades (Anexo 1), mostra que intervalos compreendidos entre 0-5% ocupam as áreas planas de fundo de vale e as porções do topo achatado das elevações. Os intervalos de 5 a 20% são os que ocupam as maiores áreas do perímetro urbano de Cambará conformando encostas convexas, suaves, conforme representado esquematicamente na Figura 2. Os intervalos superiores a 20% são restritos às encostas abruptas que ocorrem nas imediações do Morro do Cristo e na margem direita do ribeirão do Alambari, as altitudes médias variam de 420 a 520 m (vide Figura 2). A conformação topográfica reflete a estruturação das rochas do substrato com implicações para o planejamento como referido adiante. O quadro a seguir relaciona as classes de declividades com indicações gerais da adequabilidade e restrições para o planejamento.

INTERVALOS	INCLINAÇÕES	INDICAÇÕES PARA O PLANEJAMENTO
0 - 5%	2g51'	Áreas com muito baixa declividade. Restrições à ocupação por dificuldades no escoamento de águas superficiais e subterrâneas.
5 - 10%	2g51' - 5g42'	Áreas com baixa declividade. Dificuldades na instalação de infra-estrutura subterrânea como redes de esgoto e canalizações pluviais.
10 - 15%	5g42' - 8g31'	Áreas com média declividade. Aptas à ocupação considerando-se as demais restrições como: Espessura dos solos, profundidade do lençol freático, susceptibilidade a processos erosivos, adequabilidade a construções, etc.
15 - 20%	8g31' - 11g18'	Áreas com média a alta declividade. Aptas à ocupação com critérios técnicos adequados, considerando-se às demais restrições.
20 - 30%	11g18' - 18g26'	Áreas com alta declividade. Restrições à ocupação sem critérios técnicos para arruamentos e implantação de infra-estrutura em loteamentos.
> 30%	> 18g26'	Áreas com muito alta declividade, inaptas à ocupação face aos inúmeros problemas apresentados.

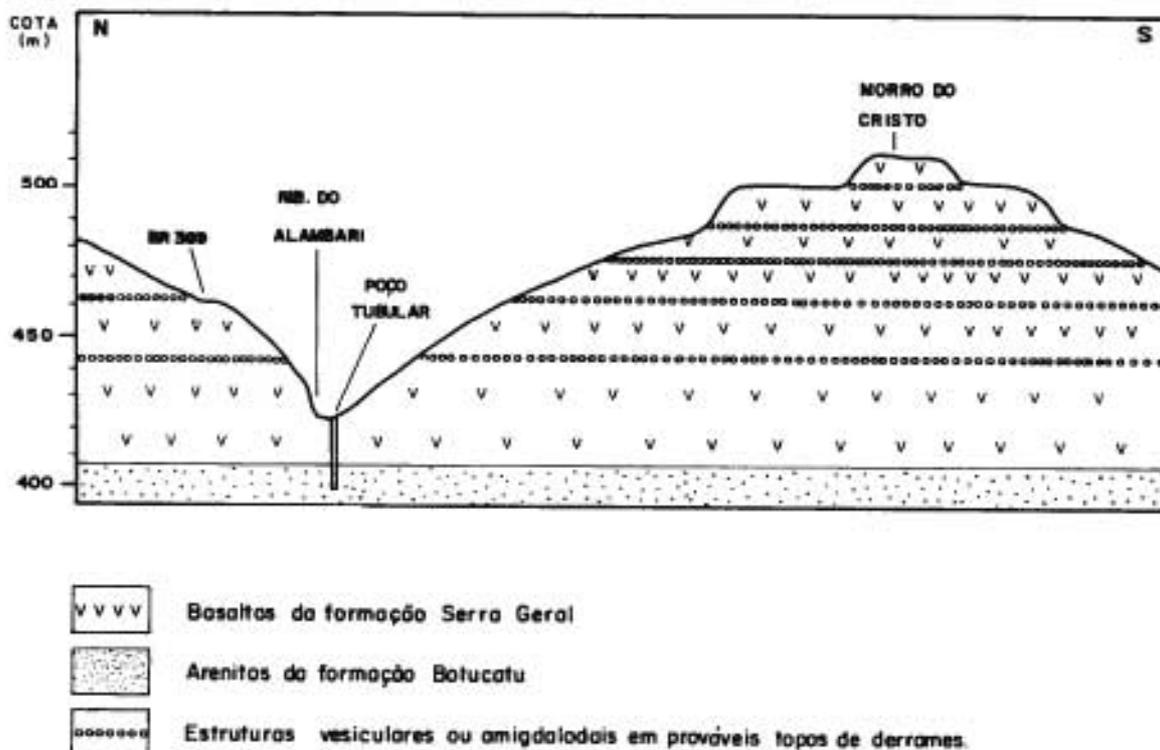
Figura 3 - Perfil esquemático N-S mostrando a estruturação do substrato rochoso de Cambará (PR) (sem escala).

Os derrames constituem uma série de unidades superpostas dando origem a extensos platôs hoje profundamente dissecados pelos processos de modelado do relevo. Os diversos derrames apresentam como feições típicas estruturas vesiculares ou amigdaloidais de escape de gases no topo e disjunções poliedrais e fraturas de resfriamento. Muitas vezes a erosão e decomposição seletivas fazem ressaltar na topografia as unidades de derrames, formando verdadeiras escadas de degraus sucessivos (Figura 3).

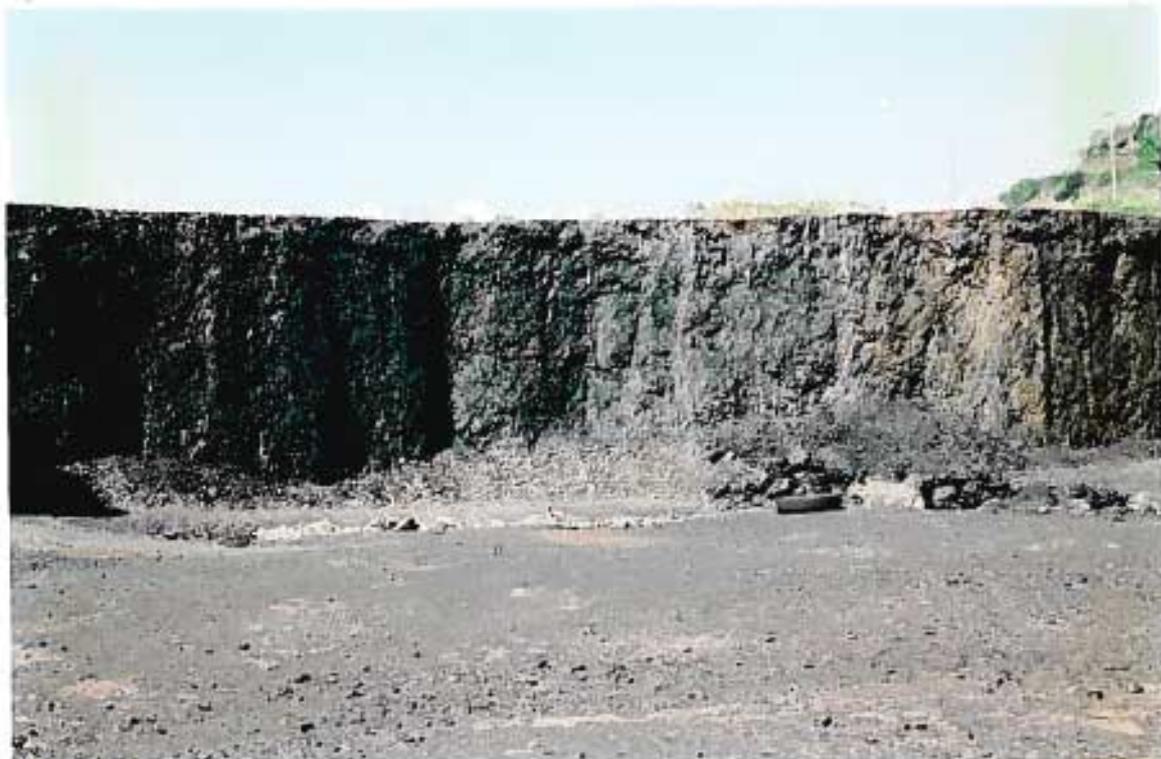
Foto 01 - Vista das rochas basálticas da formação Serra Geral na pedreira explorada pela Prefeitura Municipal de Cambará.

A formação Serra Geral é constituída por uma série de lavas basálticas toleíticas de textura afanítica (fina), cinza escuras a negras, geralmente com alto grau de fraturamento (Foto 01).

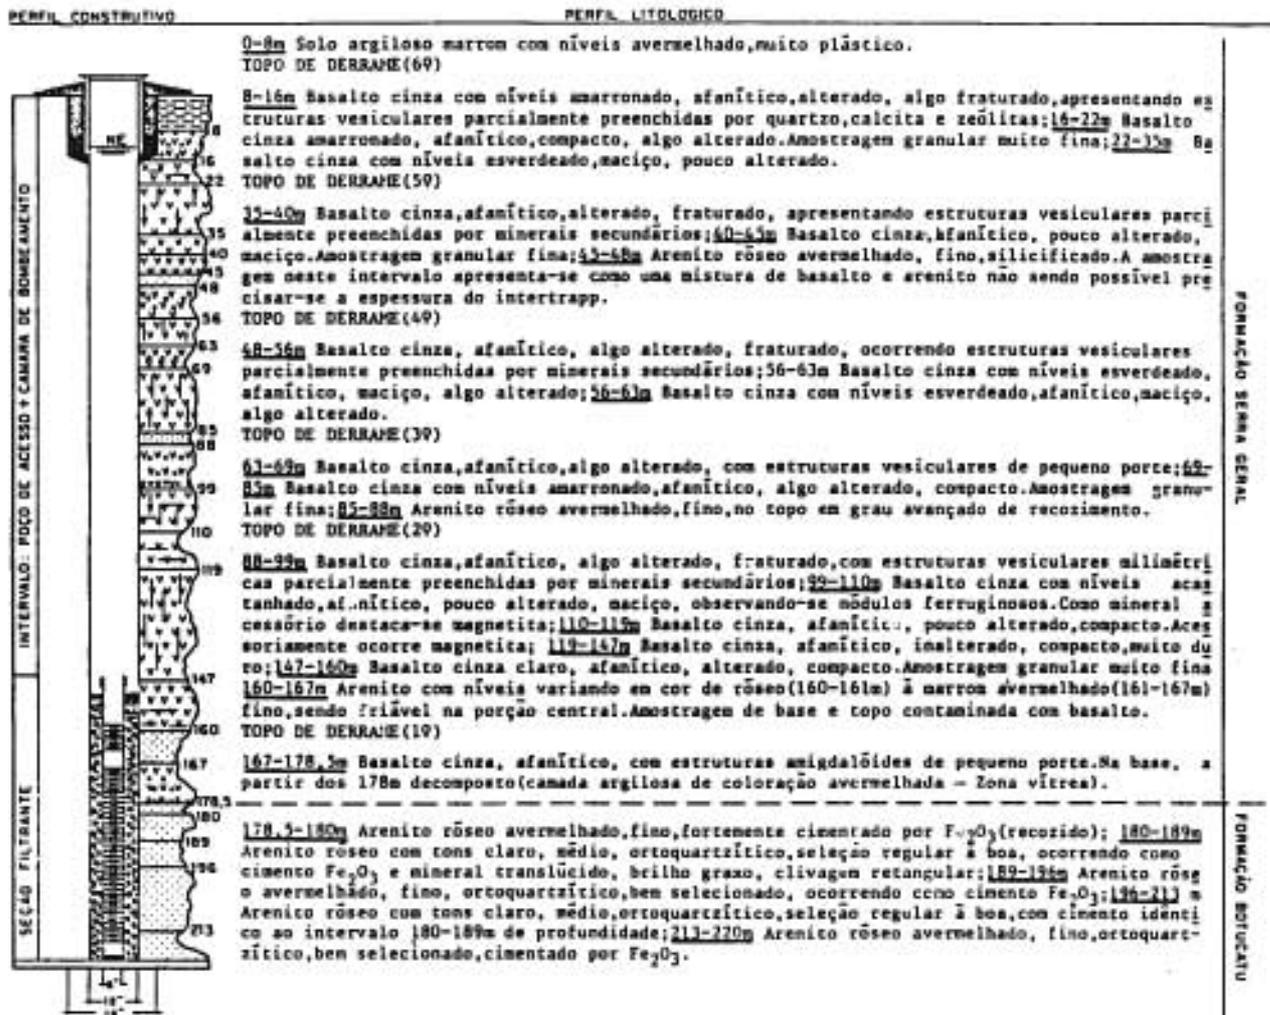
PROJETO DE POÇO TUBULAR PROFUNDO - SISTEMA AQUIFERO BOTUCATU

Figura 4 - Projeto de poço tubular profundo no "Sistema Aquífero Botucatu" com perfil litológico e descrição das rochas em Cambará (PR) (Fonte: SANEPAR)

Os dois poços tubulares profundos, perfurados pela SANEPAR às margens do ribeirão Alambari, cortaram sucessivos derrames basálticos, com espessuras variando de 20 a 50 metros e pequenas lentes de arenito intercaladas, até a profundidade de 178,5 m, atravessando então arenitos da formação Botucatu até a profundidade de 220 m. A Figura 4 abaixo mostra o projeto dos poços no denominado "Sistema Aquífero Botucatu" e o perfil litológico com descrição das rochas atravessadas.

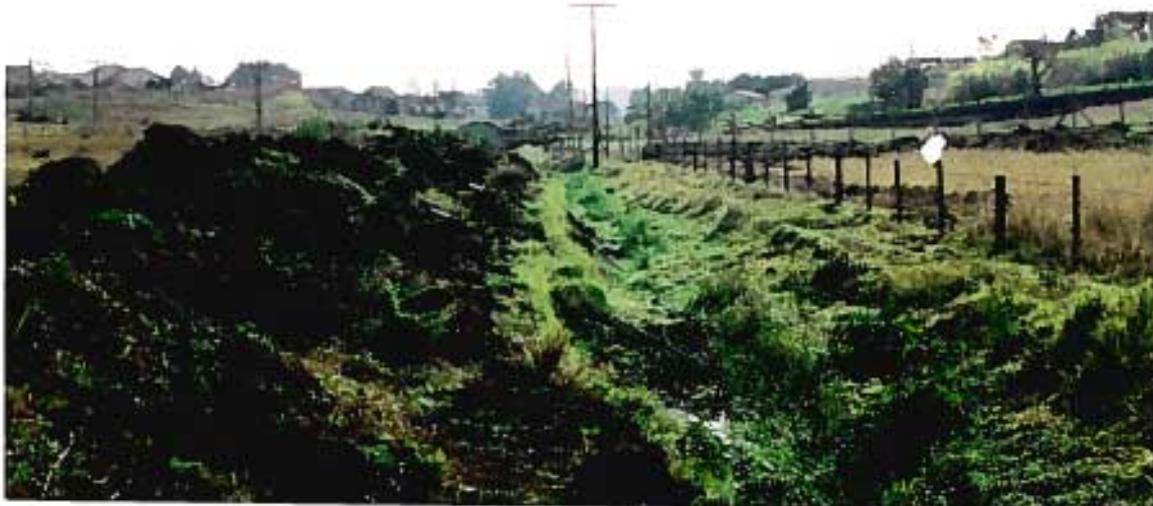
Foto 3 - Aspecto geral dos solos orgânicos e aluviais em depósitos de fundo de vale em Cambará - PR.

São solos pouco desenvolvidos derivados de sedimentos aluviais ou colúvio-aluviais inconsolidados. Predominam sedimentos argilosos e siltico-argilosos, com intercalações arenosas. Ocorrem associados às áreas de fundo de vale, sujeitas a inundações sazonais e incluem solos orgânicos, turfas e solos hidromórficos não discriminados, com nível freático raso ou aflorante (Foto 3).

Os solos aluviais são em geral pouco espessos, tendo em média cerca de 0,5 metros de profundidade sobrepostos aos depósitos argilosos que, quando solicitados a cargas (fundações, aterros, construções, etc) mostram-se propícios a adensamento e compressividade o que impõe restrições à ocupação devido a problemas de recalque em obras de engenharia, aliado ao fato de ocuparem áreas de relevo normalmente plano nos lugares mais baixos sujeitos a inundações e com dificuldade de escoamento pela quase ausência de declividade. Os solos aluviais aparecem no mapa de indicações como áreas inaptas à ocupação (Foto 3).

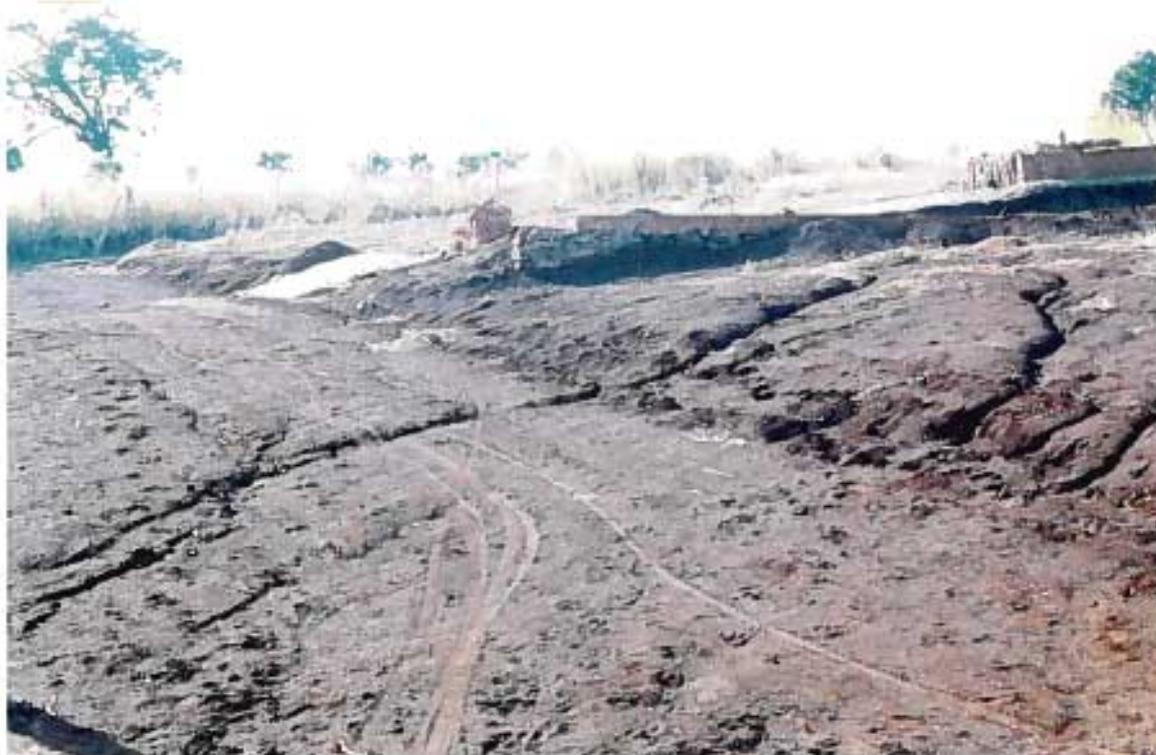
Foto 4 - Aspecto geral dos solos classificados como terra roxa estruturada com desenvolvimento de processos erosivos de ravinamento com a retirada da camada orgânica superficial.

São solos de coloração avermelhada profundos (1,3 - 2,5 m), argilosos, derivados das rochas basálticas. São porosos, bem drenados, consistência a seco dura a ligeiramente dura, e plástico a muito plástico e pegajoso quando molhado. Pode ser friável no topo do horizonte B, o que pode propiciar processos erosivos por ravinamento quando da retirada da camada orgânica superficial em situações topográficas propícias (foto 04). São solos de alto potencial agrícola, com restrições apenas moderadas no que se refere à susceptibilidade à erosão, facilmente contornadas com critérios técnicos adequados para arruamentos, canalizações e implantação de infra-estrutura em loteamentos.

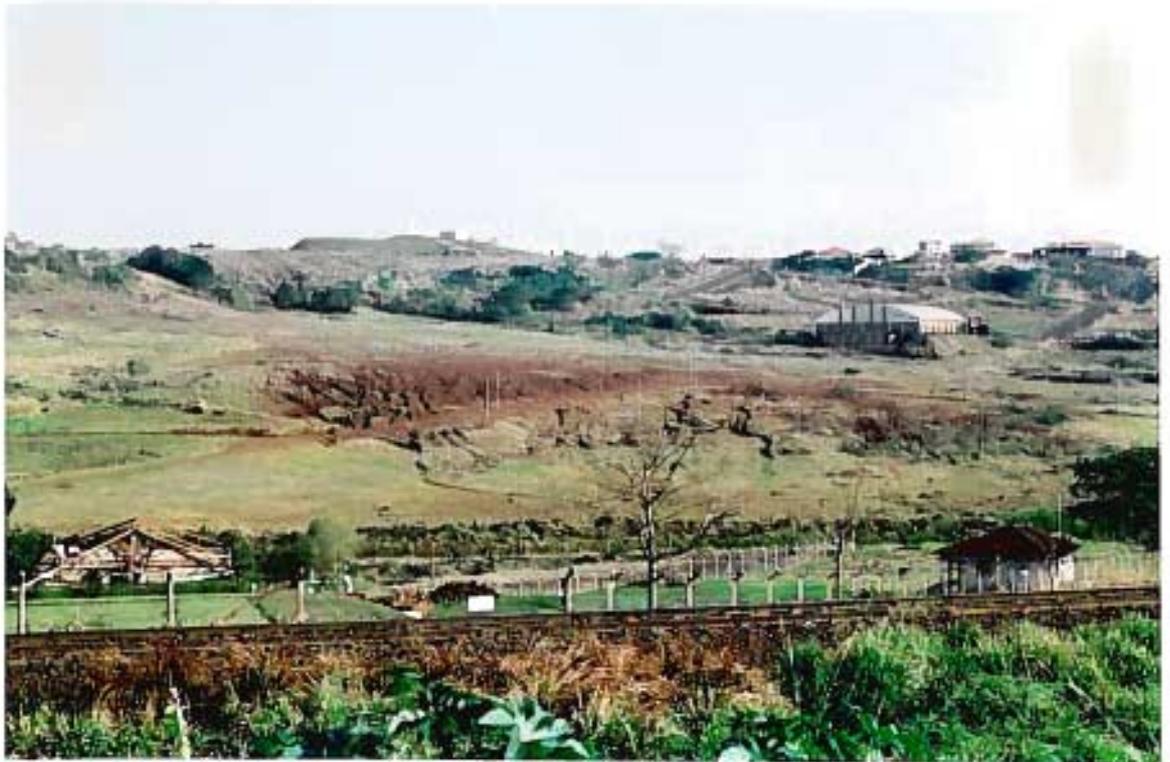
Foto 5 - Áreas com desenvolvimento de processos erosivos de ravinamento em loteamento implantado sem critérios técnicos adequados próximo ao ginásio de esportes em Cambará (PR).

A erosão por ravinamento, ou erosão em sulco, se manifesta na forma de canais pouco profundos que surgem na superfície do terreno, preferencialmente sobre as coberturas inconsolidadas (solos). Resulta da ação do escoamento superficial concentrado em áreas onde a vegetação foi destruída. Forma-se mais facilmente a partir de qualquer tipo de incisão ou corte no terreno, tal como estradas, taludes, poços, trilhas e outros, podendo evoluir para estágios mais avançados de erosão acelerada, que inicia quando o nível freático é atingido (Fotos 5 e 6).

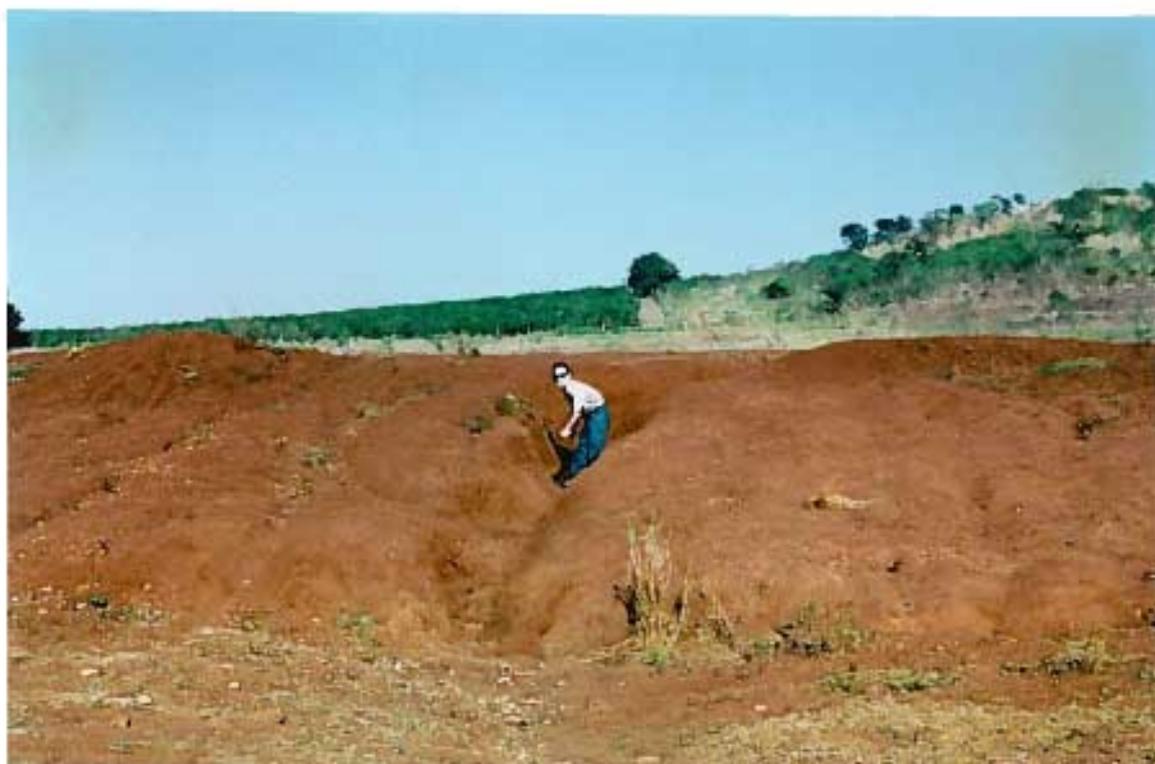
Foto 6 - Detalhe do ravinamento implantado em solos bem desenvolvidos sem proteção vegetal ou da camada orgânica superficial.

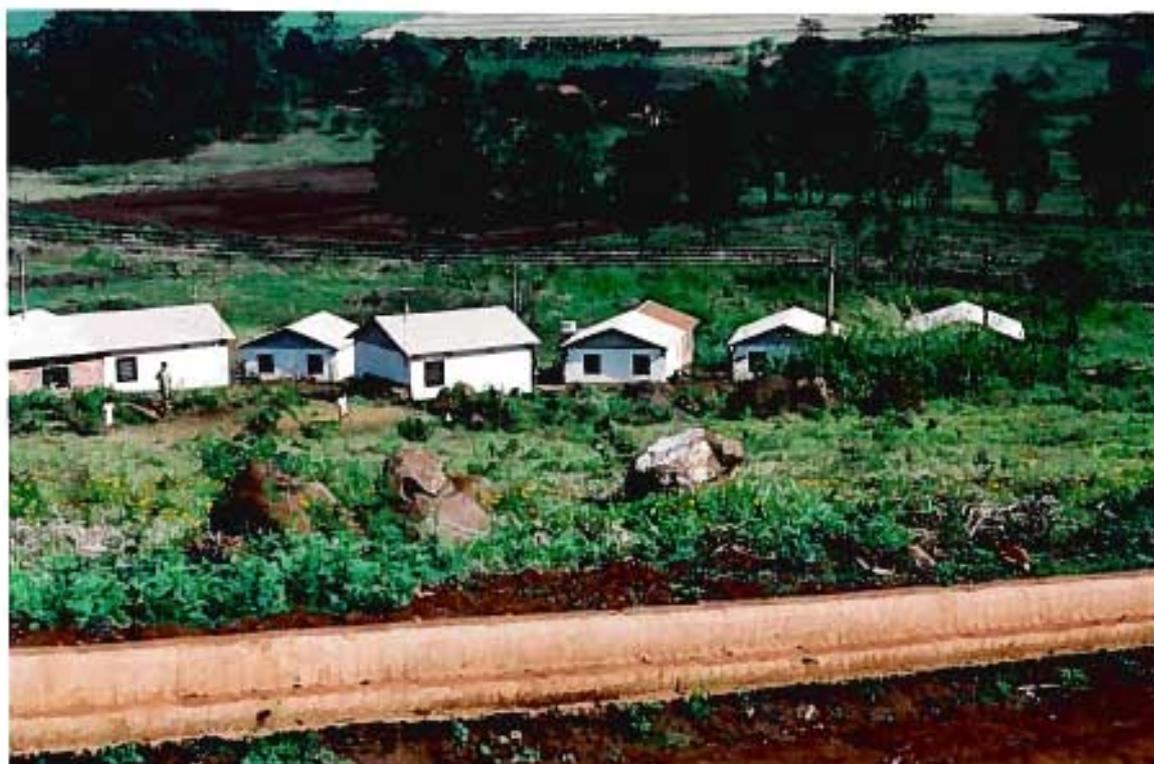
Foto 7 - Situação de risco geológico que requer medidas corretivas emergenciais que evitem a instabilização de encostas com movimentos de massa e rolamento de blocos na vila popular em Cambará (PR).

Potencializada pela ação antrópica de desmatamento, terraplenagem, cortes e aterramentos, as águas pluviais passam a retirar os sedimentos mais finos que formam a massa alterada dos solos desestabilizando os blocos e matacões predispondo a movimentos de massa e rolamento encosta abaixo, com consequências que podem ser catastróficas (foto 7).

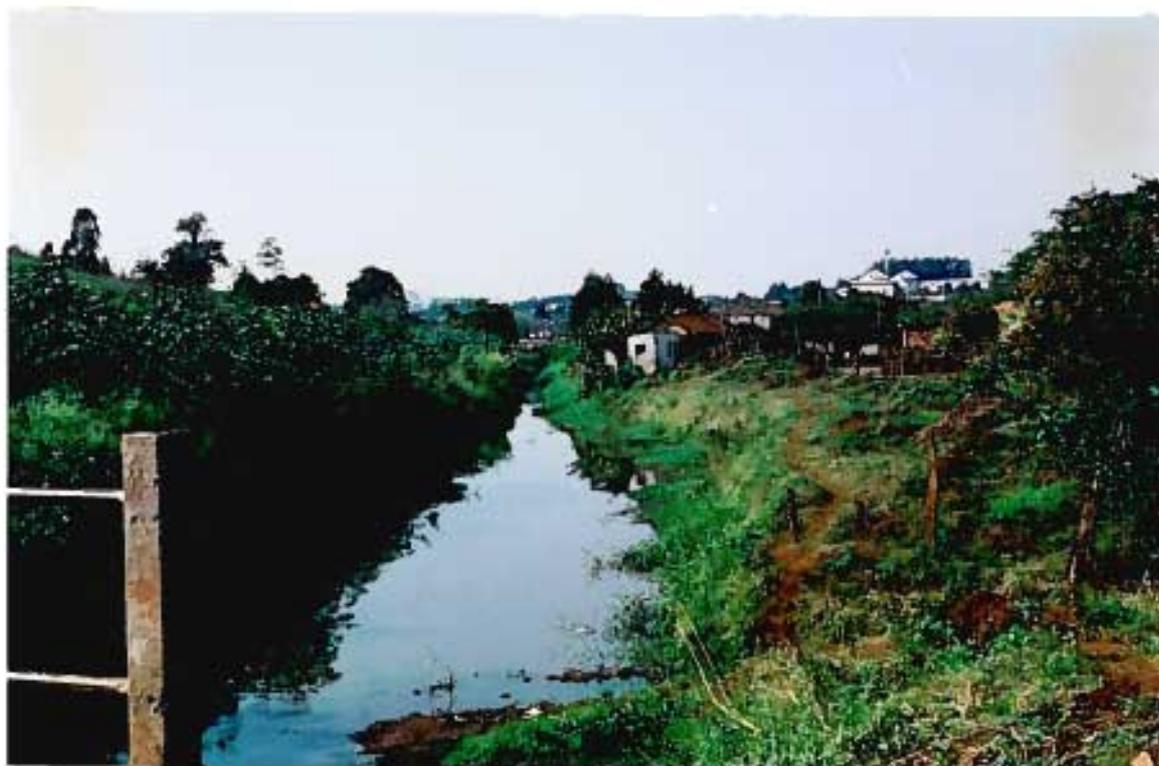
Foto 8 - Areas sujeitas a inundações e enchentes nas margens do ribeirão Alambari em Cambará (PR).

As áreas sujeitas a inundações e enchentes são caracterizadas como situações de riscos de caráter preventivo pois, até o momento não ocorrem problemas de ocupação e adensamento nestas áreas, o que permite estabelecer medidas de reservação e restrição à ocupação desordenada quando da elaboração do Plano do Uso e Ocupação do Solo (Foto 08).

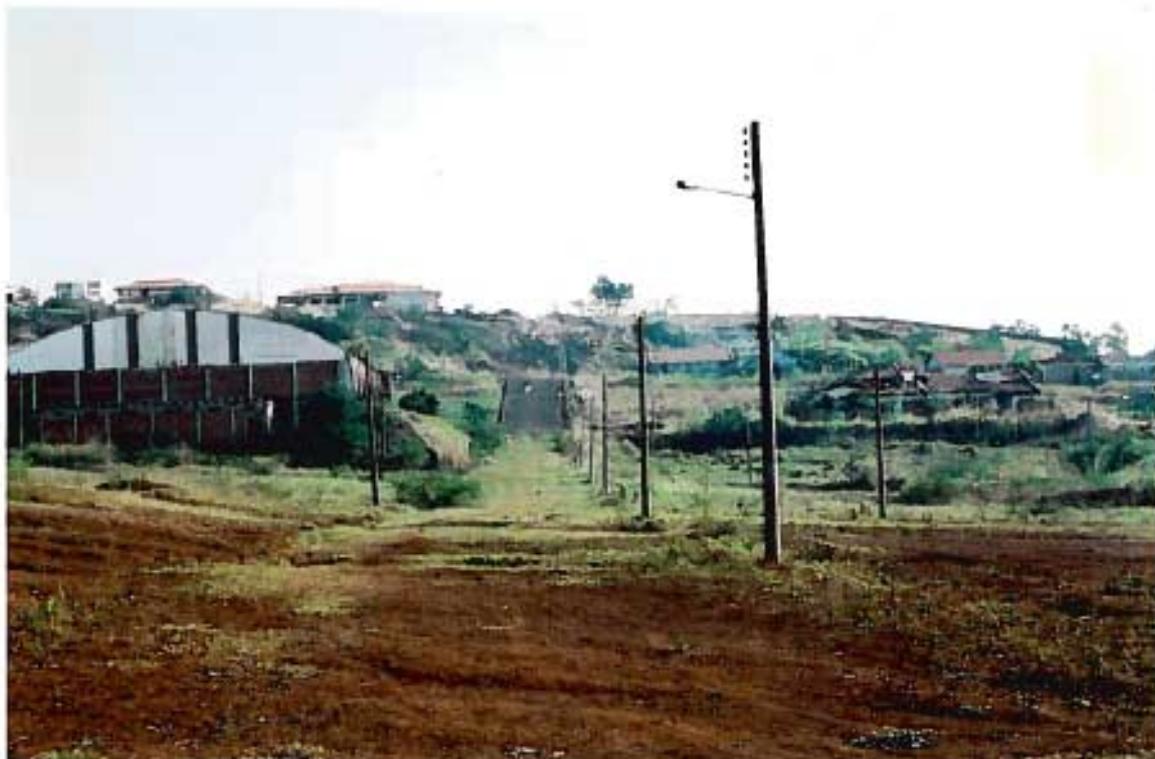
Foto 09 - Ao fundo aparece ocupação em áreas de muito alta declividade (>30%) com solos litólicos e problemas para abertura das ruas e instalação de infraestrutura.

Em Cambará as áreas caracterizadas como de muito alta declividade (>30%) são restritas e ocorrem nas encostas do Morro do Cristo e na margem direita do ribeirão Alambari. São áreas definidas como de riscos geológicos preventivos pois normalmente apresentam solos litólicos e afloramentos de rocha sujeitos aos processos de desagregação mecânica e rolamento de blocos. Aliado à dificuldade de instalação de infra-estrutura enterrada e abertura de ruas e calçamento, essas áreas são indicadas como inaptas à ocupação requerendo obras de contenção em áreas já ocupadas (Foto 9).

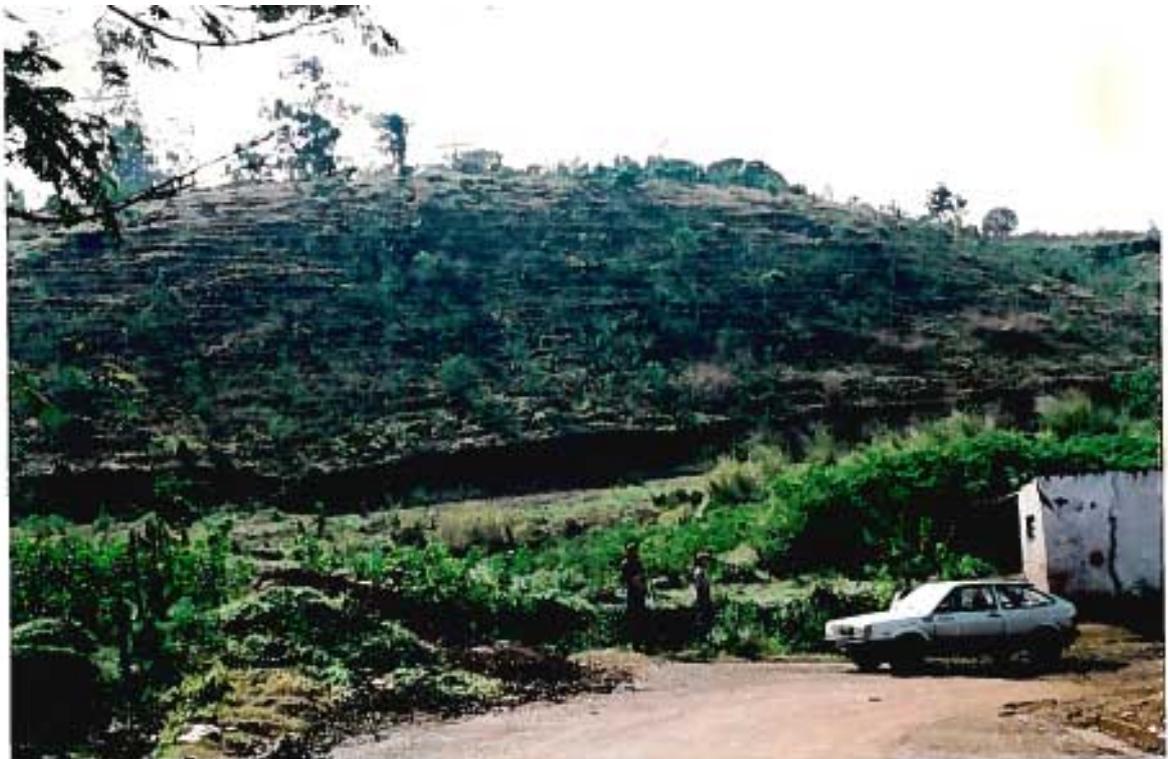
Foto 10 - Áreas com muito alta declividade (>30%) às margens do ribeirão Alambari. Áreas de preservação potencial ao reflorestamento e recuperação paisagística.

Nas áreas da margem do ribeirão Alambari, além das restrições expostas acima, concorrem os fenômenos de erosão e carreamento de sedimentos pelas águas pluviais, com conseqüente assoreamento do leito ao ribeirão potencializando o fenômeno das enchentes conforme explicado anteriormente. Nestas área recomenda-se o reflorestamento com árvores nativas e a contenção com obras de engenharia de cicatrizes de deslizamento (Foto 10).

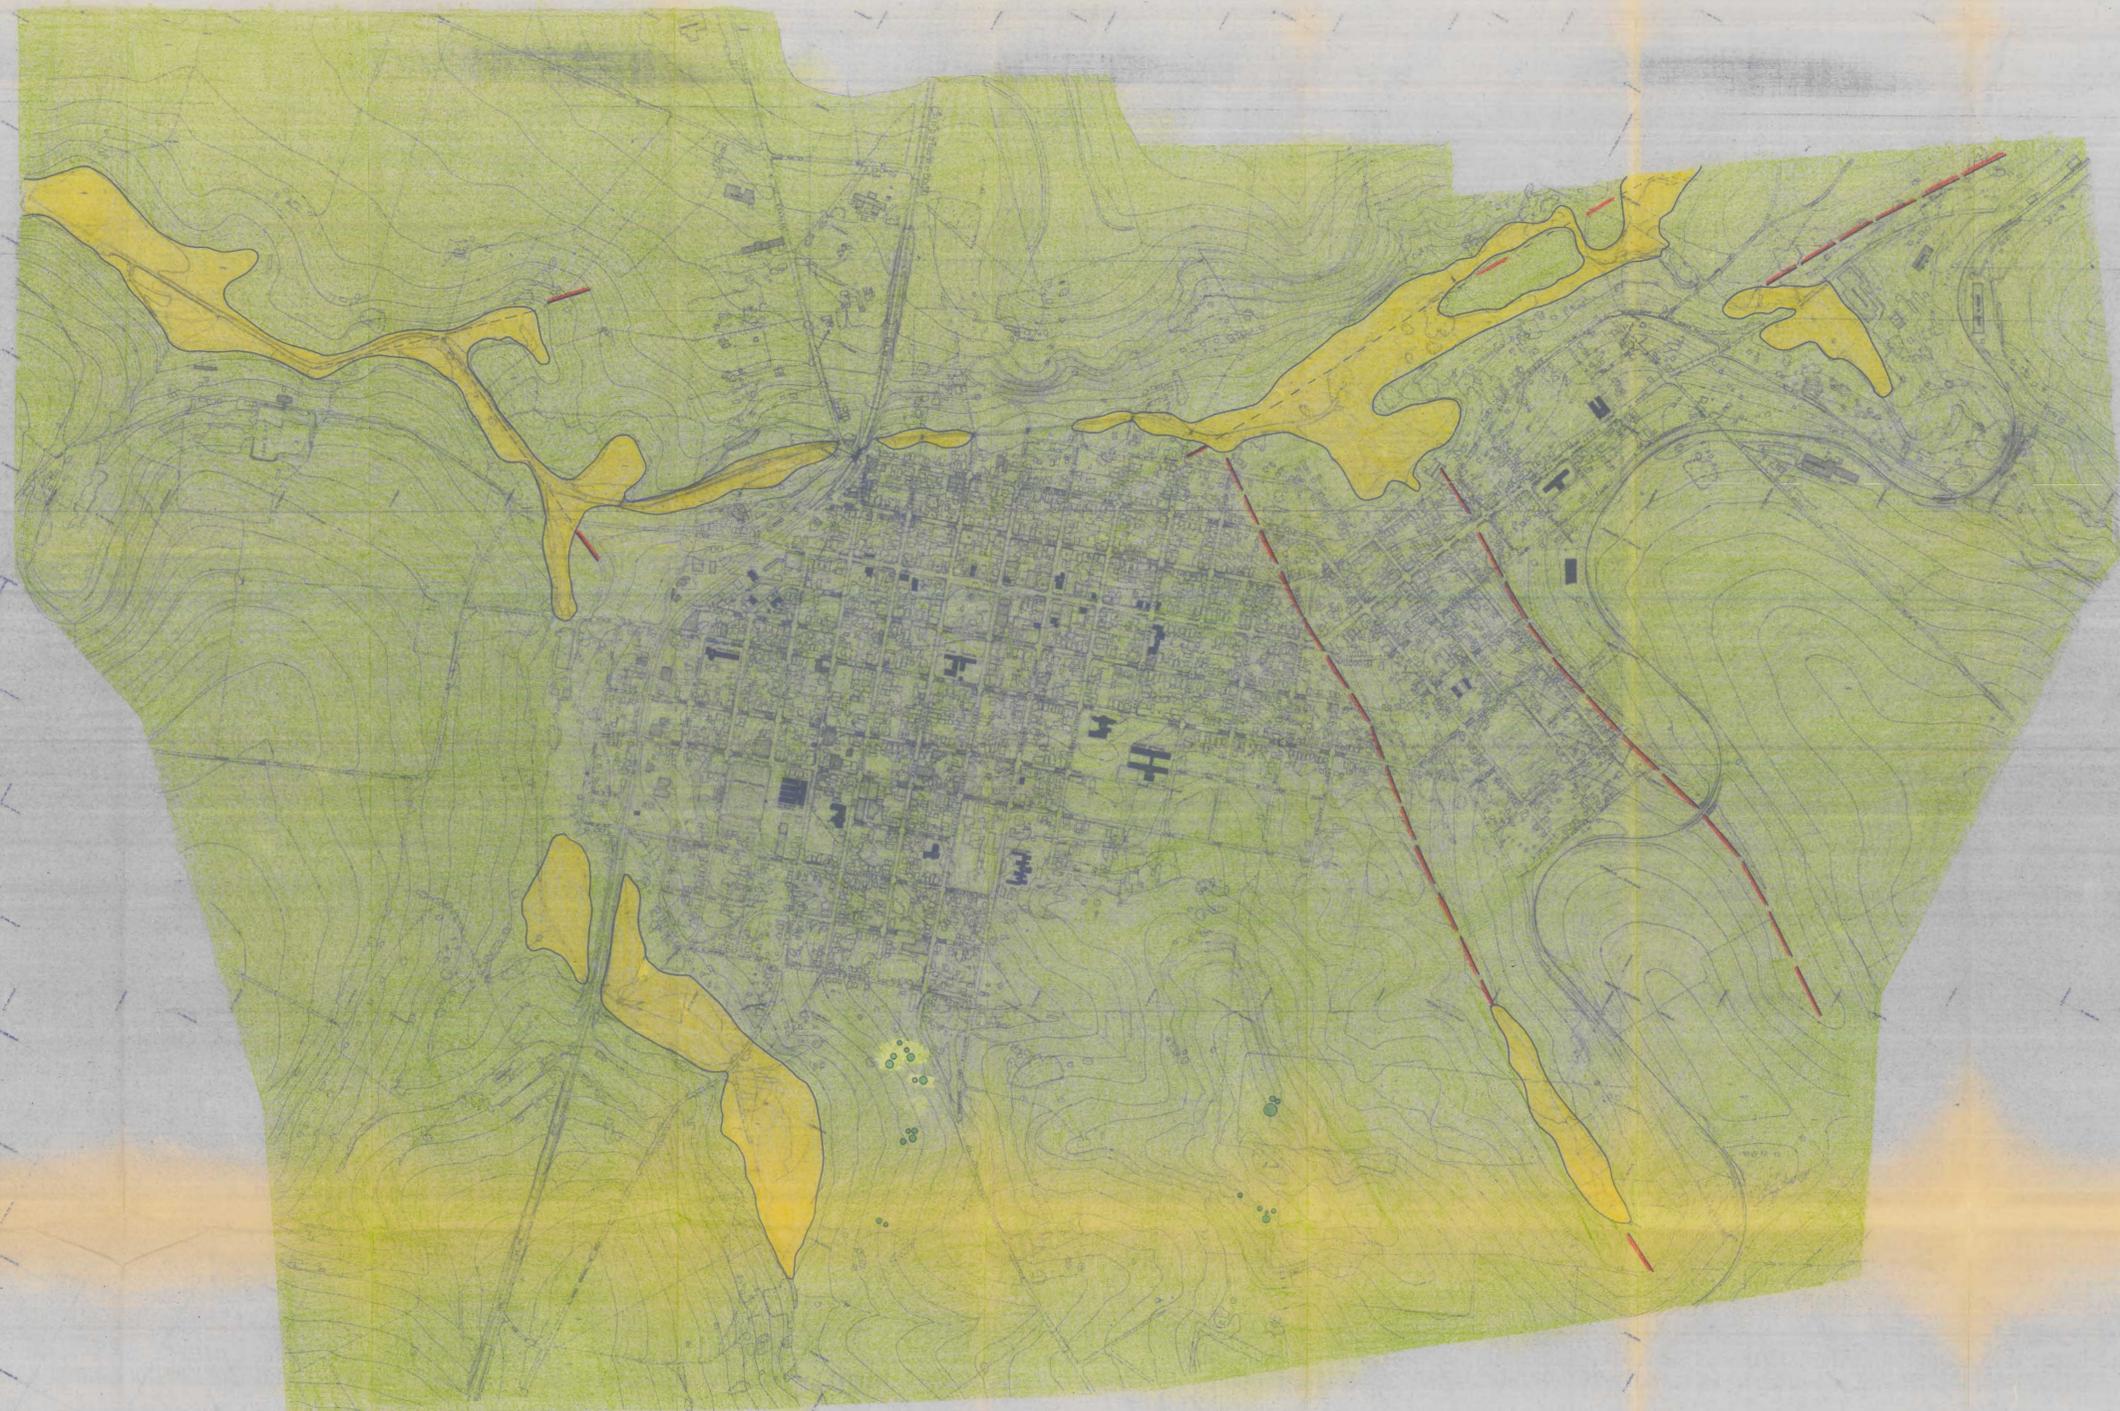
<b>MINEROPAR</b>	
Mineração Paratá S.A.	
MAPA DO SUBSTRATO ROCHOSO	
NOV/93	CARACTERIZAÇÃO DO MEIO FÍSICO PARA O PLANEJAMENTO CAMBARÁ
1:5000

- LEGENDA
- Depósitos quaternários
  - Sedimentos aluvionares. Pedregal/arenito argilosos
  - Formação Serra Geral
  - Rochas basálticas granuladas finas, com sílica escassa e níveis de amálgamas
  - Afloramentos na forma de blocos de rochas basálticas
  - Falhas e fraturas
  - Falhas e fraturas

Estão cartografados também no mapa do substrato rochoso (Anexo 2) os sedimentos aluvionares mais recentes que ocupam as áreas de fundo de vale, formados predominantemente por depósitos argilosos em áreas sujeitas a inundações, principalmente nas margens do ribeirão Alambari. São depósitos compostos por argila cinza escura, com proporções variáveis de matéria orgânica, com espessuras que atingem até 3 metros de profundidade.

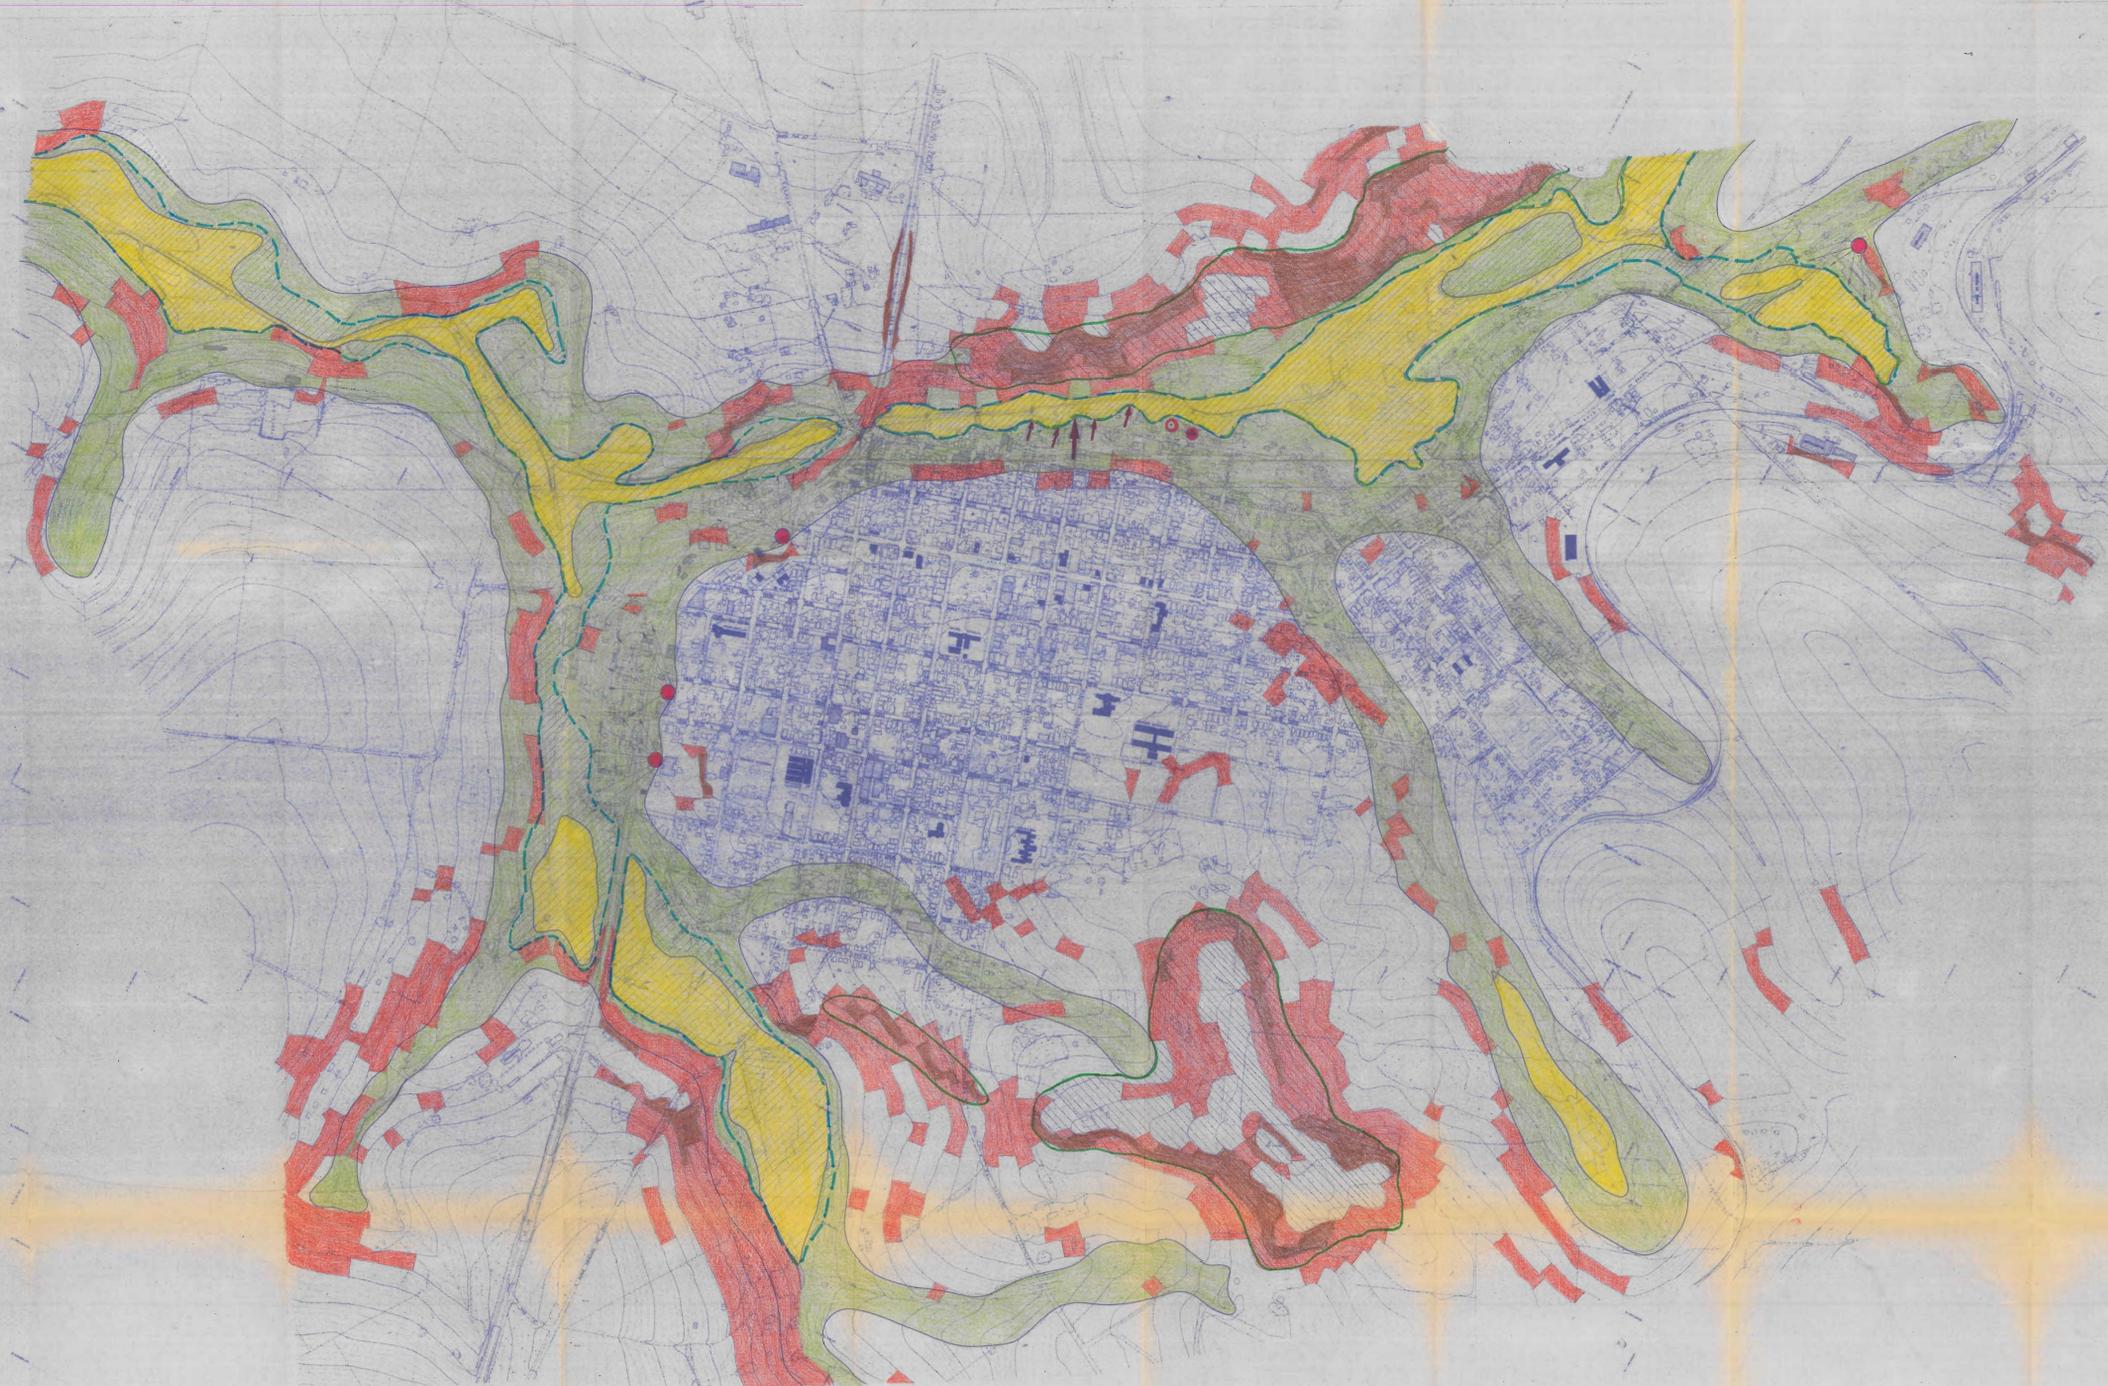
Áreas com múltiplos afloramentos (C2-C3) e revestimento com solos frágeis e c-fragmentados de risco.	Após a ocupação com edifícios térceiros e de dois andares.
Áreas sujeitas a enchentes (cota de enchente de 1960).	Após a ocupação com edifícios térceiros e de dois andares.
Áreas sujeitas a inundação sazonal (comprimento de fundo de vale com sedimentos arenosos argilosos e turfa em áreas mal drenadas com infiltração pouco profunda).	Após a ocupação com edifícios térceiros e de dois andares. Necessário monitoramento de descarga de efluentes industriais, domésticos e de outros pontos.

No mapa de indicações da geologia para o planejamento de Cambará (Anexo 04) estão delimitadas somente as áreas potenciais à contaminação provenientes de postos de combustíveis e alguns pontos de descarga de efluentes domésticos diretamente no ribeirão Alambari.

Com isso, para a proteção dos aquíferos subterrâneos, procedeu-se a delimitação da área de influência em torno dos canais alimentadores para recarga do aquífero Botucatu indicada, para fins de planejamento, como apta à ocupação com monitoramento em relação à descarga de efluentes industriais, domésticos e agentes poluentes. Isso quer dizer que deverá constar uma lei que impeça a instalação de indústrias ou atividades poluidoras neste local, quando do planejamento do uso e ocupação do solo na cidade de Cambará (vide mapa de indicações da geologia para o planejamento no Anexo 04).
