**SETORIZAÇÃO DE RISCO**  
**SR-53**

**Setor de Risco SR-53****Relatório Técnico, 12 páginas****Preparado para: SEMA - Secretaria do Estado do Meio Ambiente e Recursos Hídricos****SUMÁRIO**

**Setor de Risco 53**

Vila São Lucas - Colombo - PR

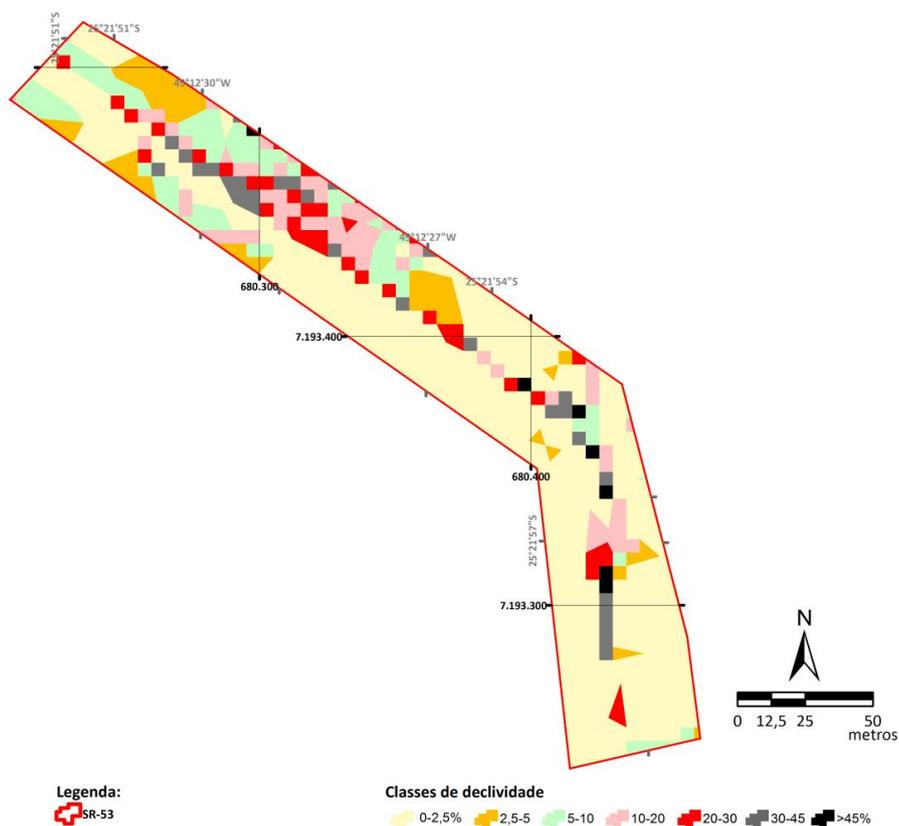
O setor de risco avaliado possui um relevo plano (Fotografias 1 e 2). De acordo com o mapa de declividade o setor apresenta predominantemente a classes 0 – 2,5%, enquanto nas margens do rio Atubam, em sua calha, as classes de declividade variam entre 10 – 20% a 30 – 45%. A distribuição das classes de declividade do setor avaliado são observadas na **Figura 2**.

**Figura 2.** Mapa de declividade do setor avaliado. Escala indicada. (FONTE: ITCG)
