SETORIZAÇÃO DE RISCO
SR-68

Secretaria do Estado do Meio Ambiente e Recursos Hídricos (SEMA)

Setor de Risco SR-68**Relatório Técnico, 11 páginas****Preparado para: Secretaria do Estado do Meio Ambiente e Recursos Hídricos (SEMA)****SUMÁRIO**

Afonso Pena - São José dos Pinhais - PR

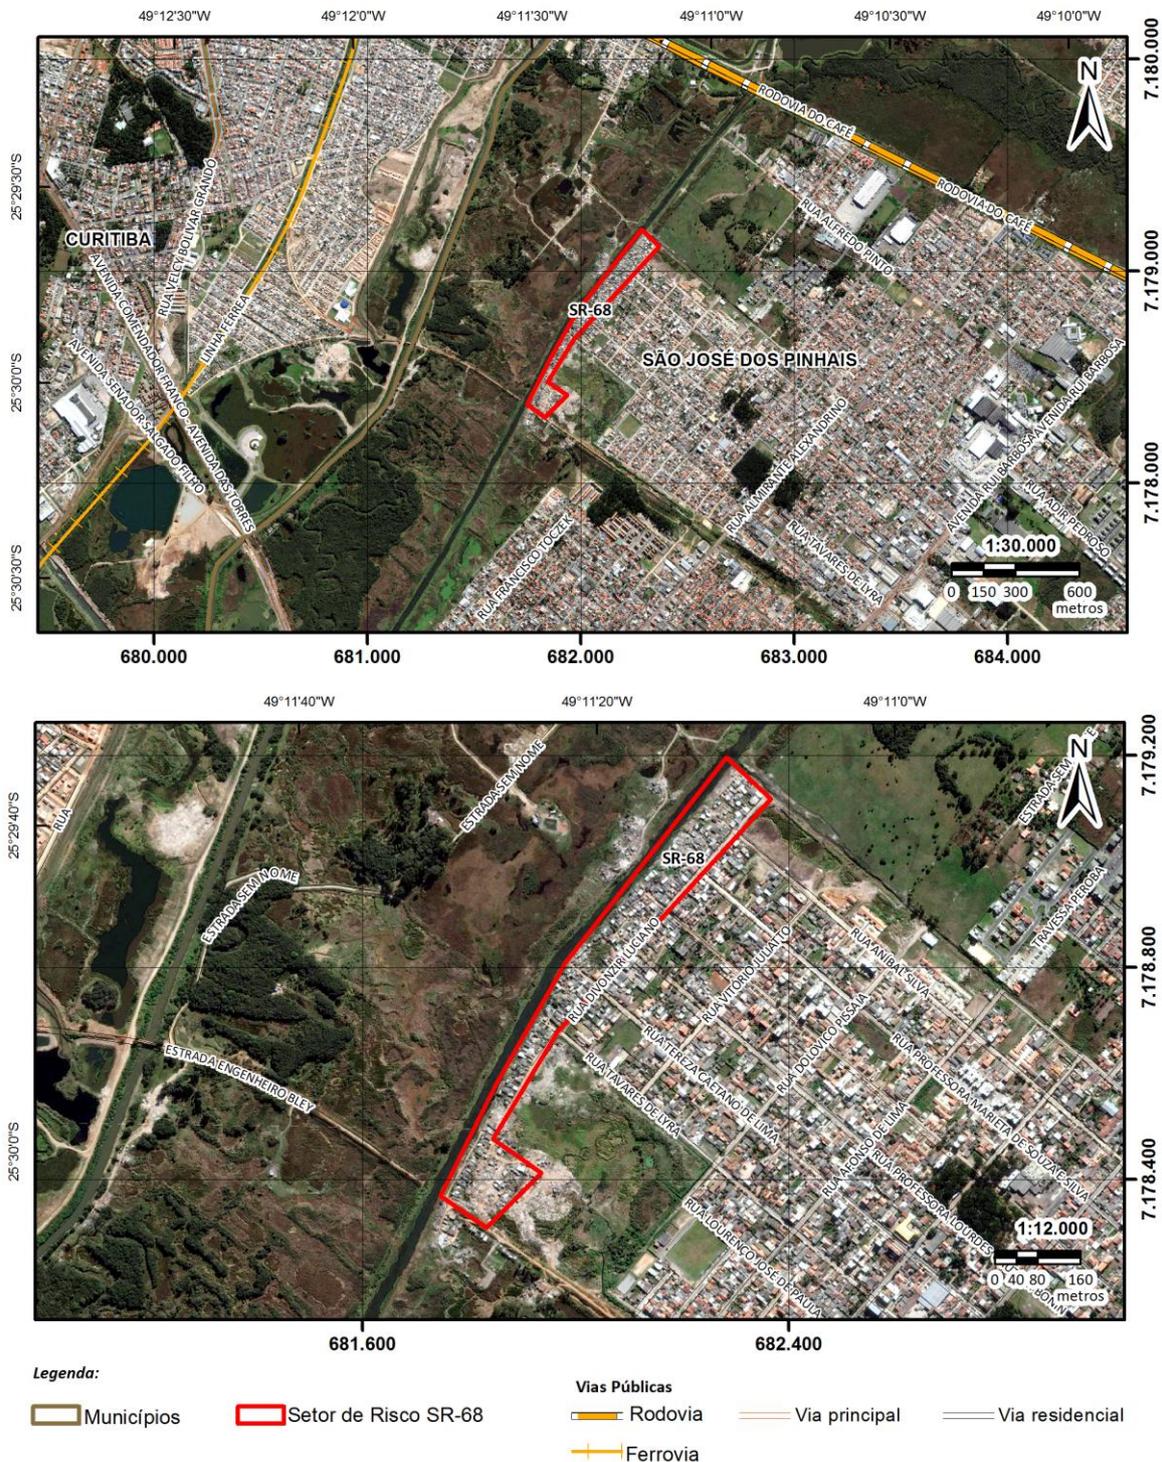
Figura 1. Área avaliada. Escala indicada. (FONTE: DigitalGlobe, 2014)

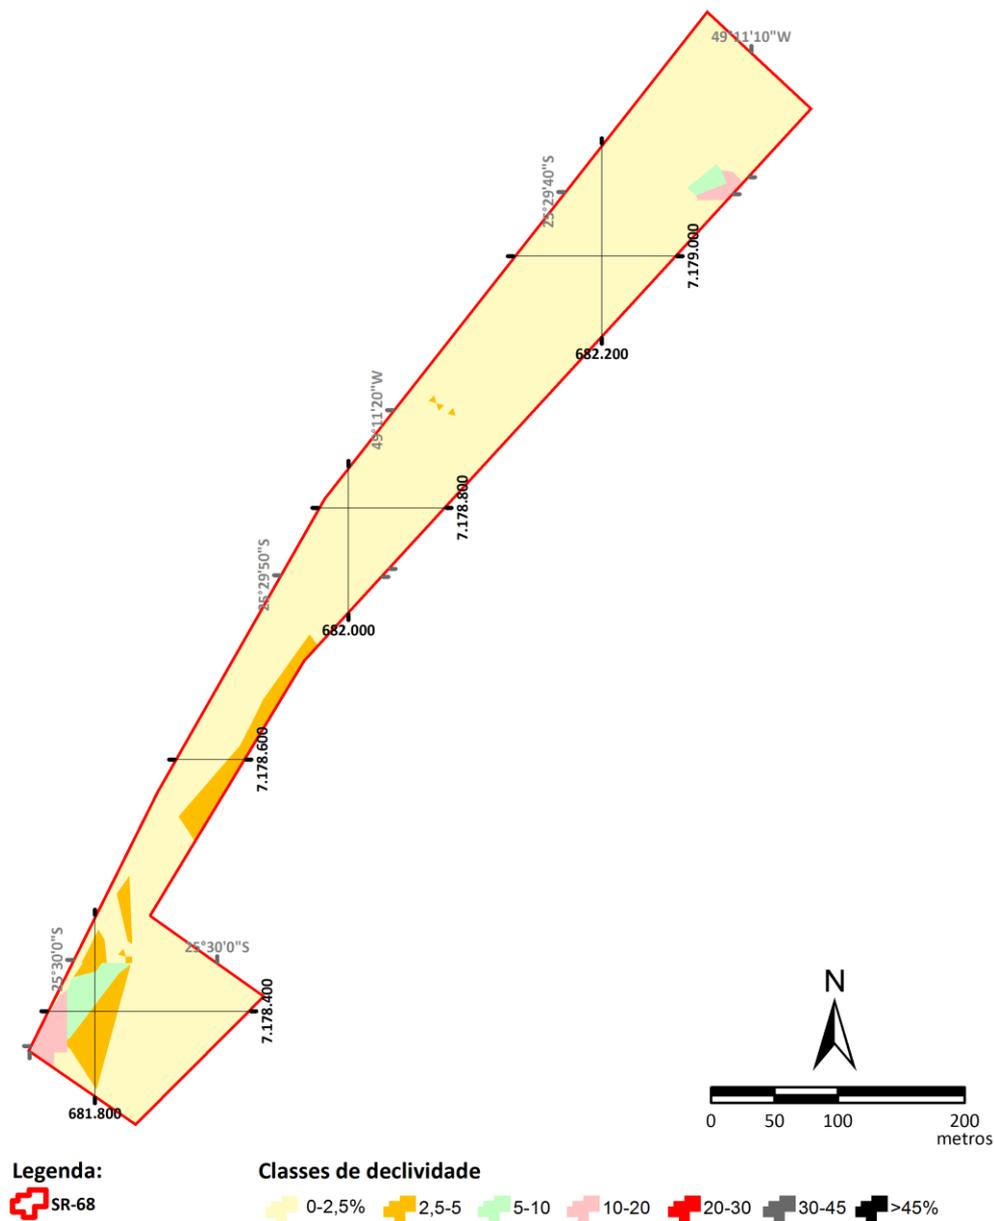
O setor de risco avaliado possui um relevo plano e está localizado nas margens do rio Iguazu (Fotografia 01) (Figura 2).

Figura 2. Mapa de declividade do setor avaliado. Escala indicada. (FONTE: ITCG)
