**SETORIZAÇÃO DE RISCO**  
**SR-12**

**Secretaria do Estado do Meio Ambiente e Recursos Hídricos (SEMA)**

**Setor de Risco SR-12****Relatório Técnico, 11 páginas****Preparado para: Secretaria do Estado do Meio Ambiente e Recursos Hídricos (SEMA)****SUMÁRIO**

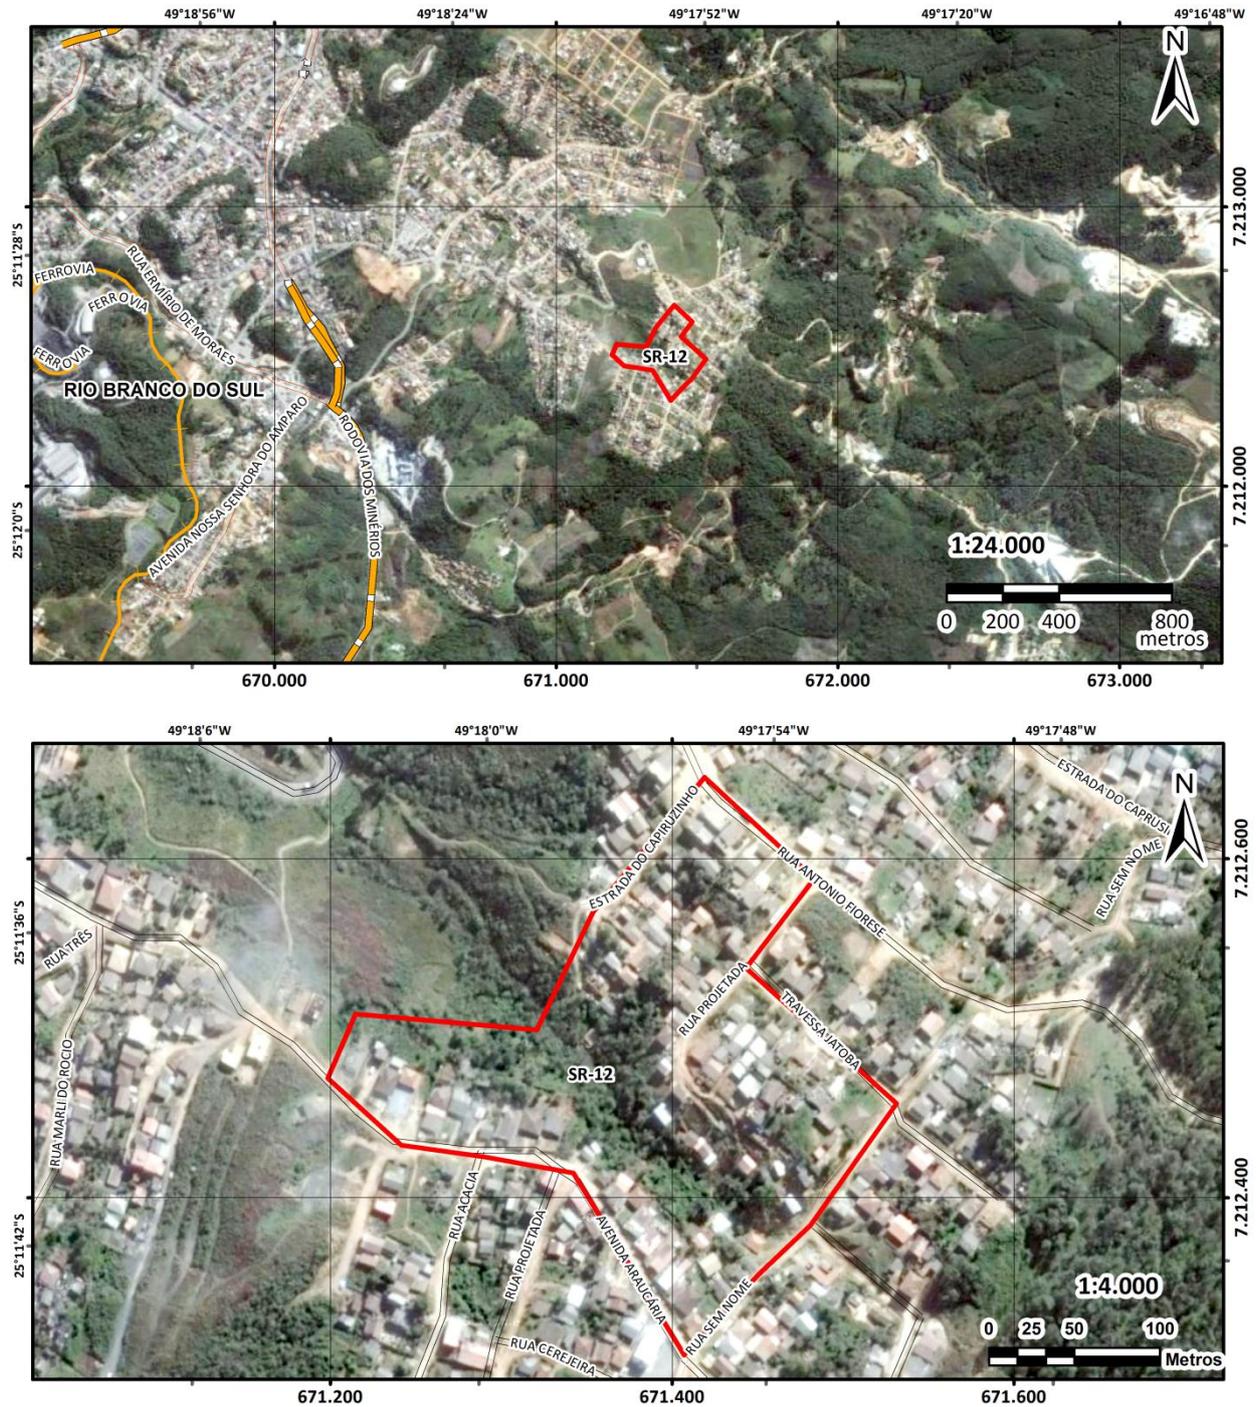
Figura 1. Área avaliada. Escala indicada. (FONTE: DigitalGlobe, 2015)

O Setor de Risco SR-12 abrange uma área equivalente a 47.353,63 m<sup>2</sup>. Está situado no Município de Rio Branco do Sul (Latitude: 25°11'41.25"S; Longitude: 49°17'58.15"O), Estado do Paraná (Figura 1).
