**SETORIZAÇÃO DE RISCO**  
**SR-66**

**Secretaria do Estado do Meio Ambiente e Recursos Hídricos (SEMA)**

**Setor de Risco SR-66****Relatório Técnico, 13 páginas****Preparado para: Secretaria do Estado do Meio Ambiente e Recursos Hídricos (SEMA)****SUMÁRIO**

**SETOR DE RISCO 66**

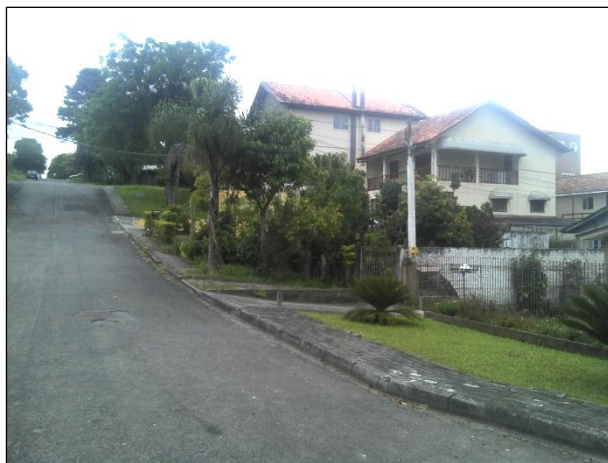
**Fotografia 1.** Aspecto do relevo, tipo de vegetação e das residências existentes no setor, sentido norte-sul, a partir do início do setor. Início da R. Dr. Eduardo Mendes Gonçalves, de quem olha de oeste para leste (DSC000338).

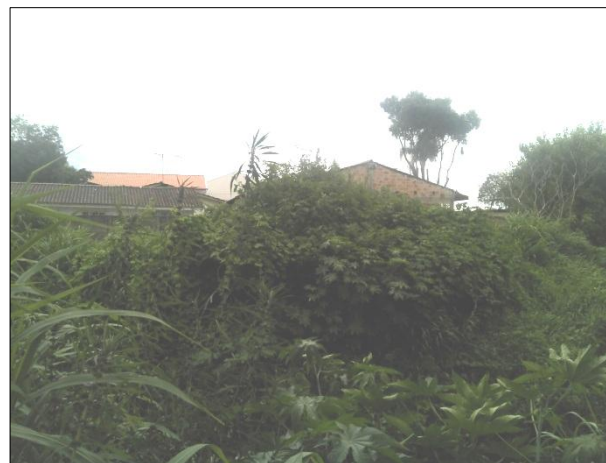
**Fotografia 2.** Característica da vegetação existente no setor, próximo à Rua Ministro José Linhares (DSC00341).

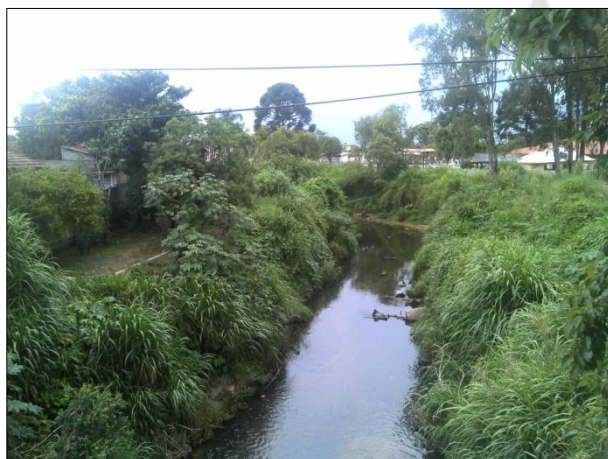
O rio Bacacheri limita a porção oeste da área avaliada. O rio possui um canal retificado com uma largura de até 6 m, com uma profundidade de 0,5 m (Fotografias 3 e 4). As margens do rio Bacacheri encontram-se ocupadas por residências, as quais estão dispostas sobre a sua área preservação permanente.

**Fotografia 3.** Rio Bacacheri a partir da ponte na Rua Dante Angelote no setor de risco avaliado (DSC000344).

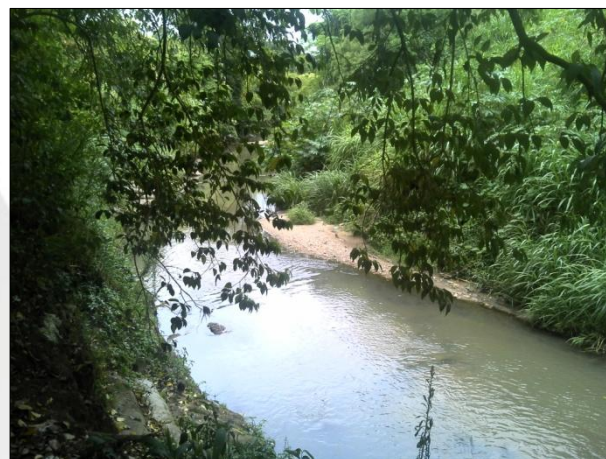
**Fotografia 4.** Rio Bacacheri visto a partir da Rua Arnaldo Pisseti no setor de risco avaliado (DSC00354).

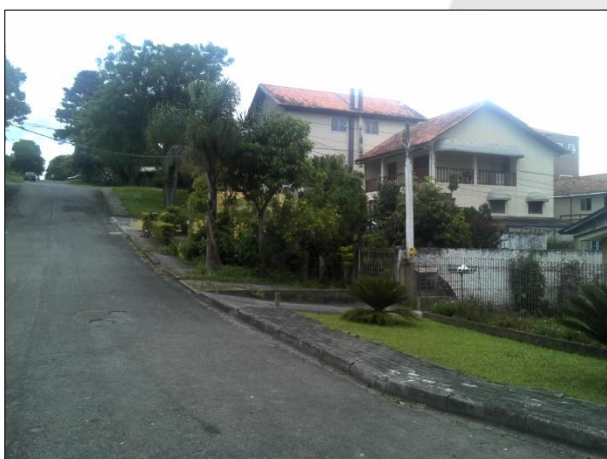
O setor avaliado apresenta em torno de 71 residências, e estima-se que nele habitem aproximadamente 284 pessoas. As edificações presentes na área avaliada são predominantemente constituídas de alvenaria e predominam habitações de médio padrão (Fotografias 7 e 8).

**Fotografia 7.** Edificações verificadas no setor na Rua Dr. Eduardo Mendes Gonçalves (DSC00338).

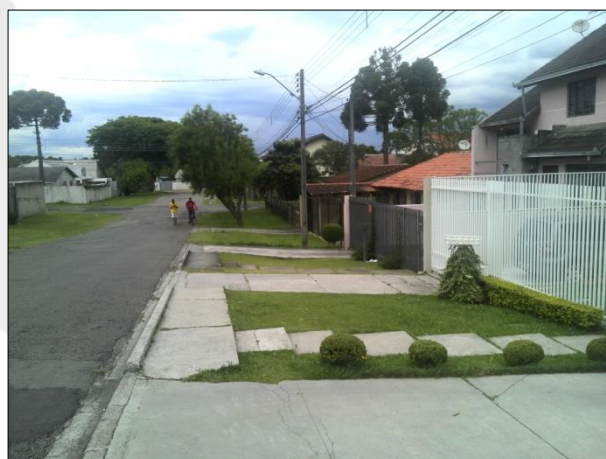
**Fotografia 8.** Edificações verificadas no setor na Rua Paulo Friebe (DSC00349).

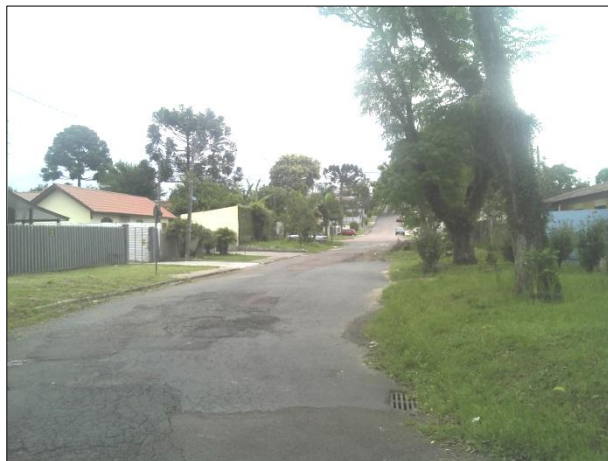
A localidade onde está situada o SR-66 é servida por rede de energia elétrica e abastecimento de água. As ruas do setor são pavimentadas com asfalto e apresentam galeria de águas pluviais (GAP), assim como a rede coletora de esgoto (Fotografias 9 e 10).

**Fotografia 9.** Trecho da Rua Sebastião Silva onde é verificada uma "boca de lobo" (DSC00355).

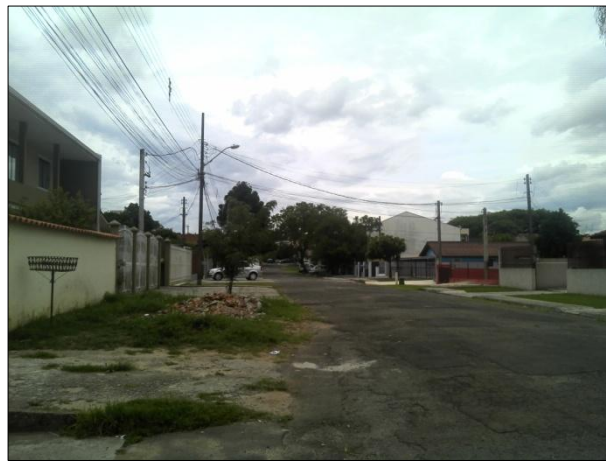
**Fotografia 10.** Rua Min. José Linhares com GAP (DSC00353).
