Relatório de vistoria

Localidade: Mato Rico (PR)

Data da vistoria: 1º e 02 de outubro de 2014

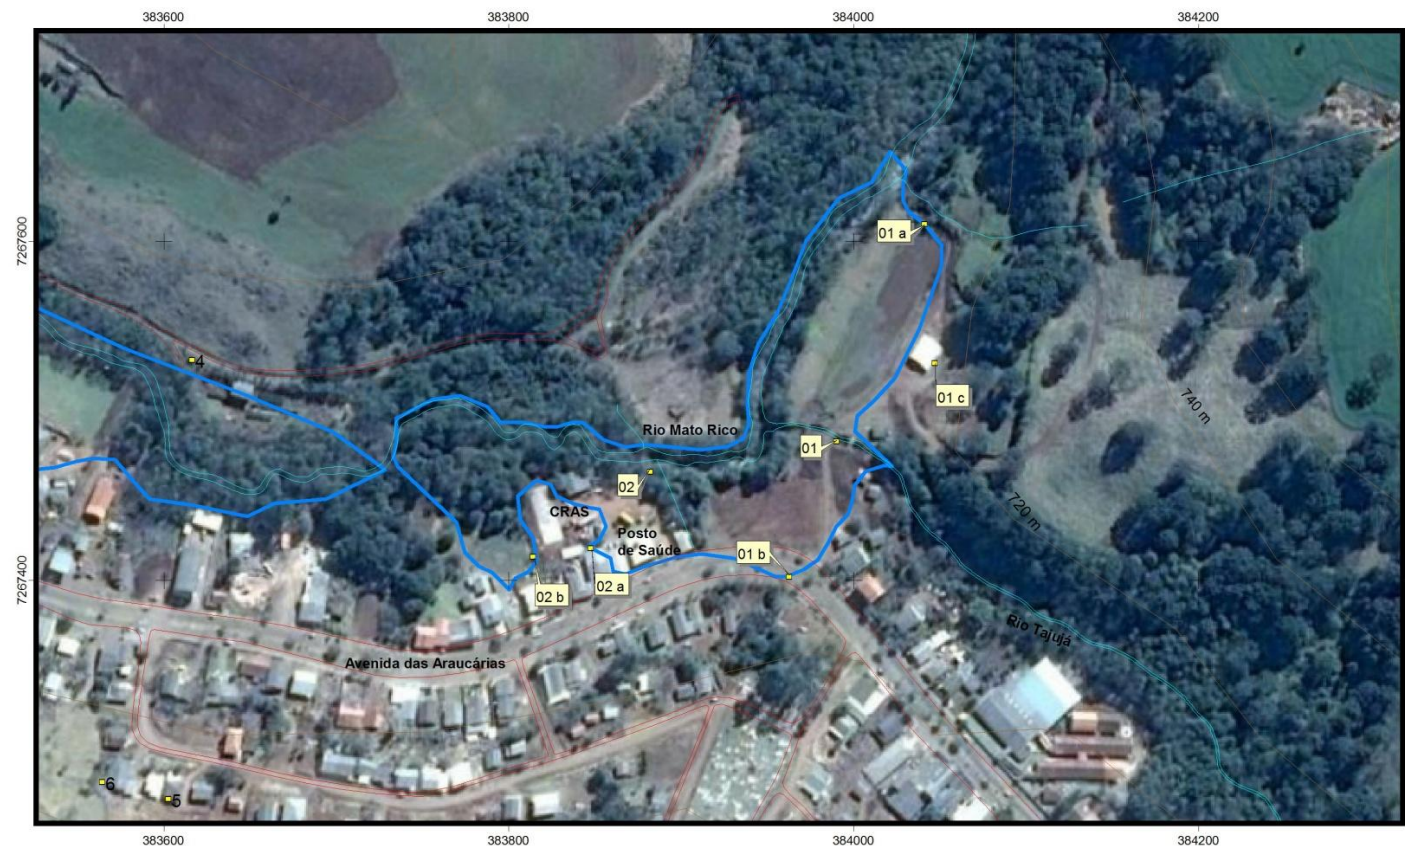
VISTORIA - MATO RICO
02/10/2014
SETOR 1

Setor 01: Inundação - Av. das Araucárias e posto de saúde - Pontos 01, 01a, 01b, 01c, 02, 02a, 02b.

Inundação causada pela elevação das águas do Rio Mato Rico e seu afluente da margem esquerda (Córrego Tajujá), estimando-se que chegou a cerca de 4 m acima do normal. O pico da inundação ocorreu na noite de 30 de setembro, cerca de 23h00. A área atingida está representada de forma aproximada no mapa do Setor 01 (anexo 2), com os pontos identificados no campo e respectivas coordenadas listados no anexo 7.

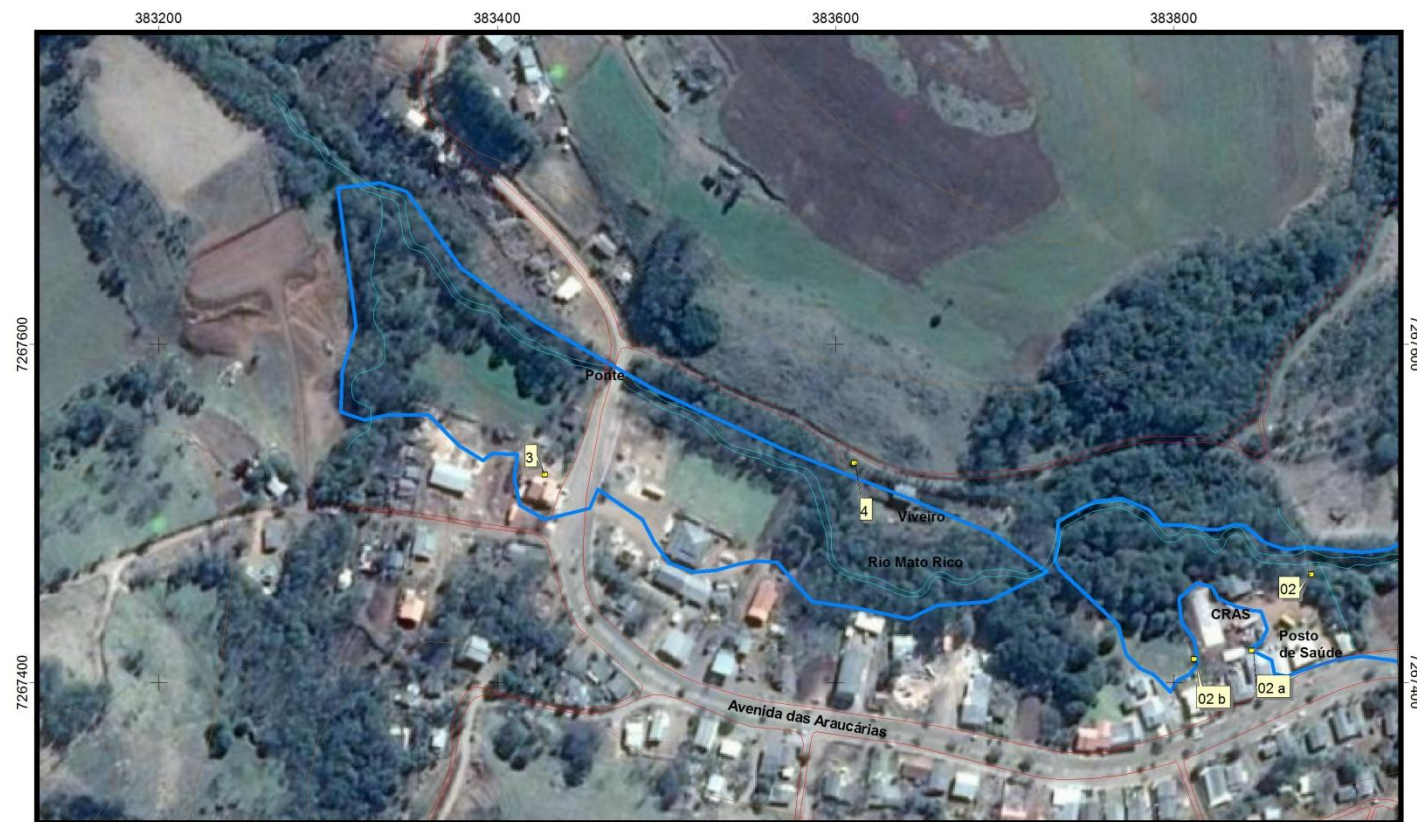
VISTORIA - MATO RICO
02/10/2014
SETOR 2

Setor 02: Inundação - Viveiro de mudas, Avenida das Araucárias, Ponte sobre o Rio Mato Rico - Pontos 03 e 04;

Este setor estende-se desde o viveiro de mudas da Prefeitura (ponto 04), a jusante do posto de saúde, até a área de acesso à cidade na ponte sobre o Rio Mato Rico, na rodovia de ligação com Roncador. Configura-se como uma área plana suscetível a inundações, ocupada por algumas residências, pela APAE (ponto 03), uma escola e outras edificações. Ver mapa do Setor 02 no anexo 3.

O local foi afetado na noite de 30/09 pela inundação que atingiu os prédios públicos e diversas residências na margem esquerda do Rio Mato Rico. O nível d'água elevou-se a cerca de 1,40 m sobre a Avenida das Araucárias (Foto 3).
