SETORIZAÇÃO DE RISCO
SR-64

Secretaria do Estado do Meio Ambiente e Recursos Hídricos (SEMA)

2018

Setor de Risco SR-64

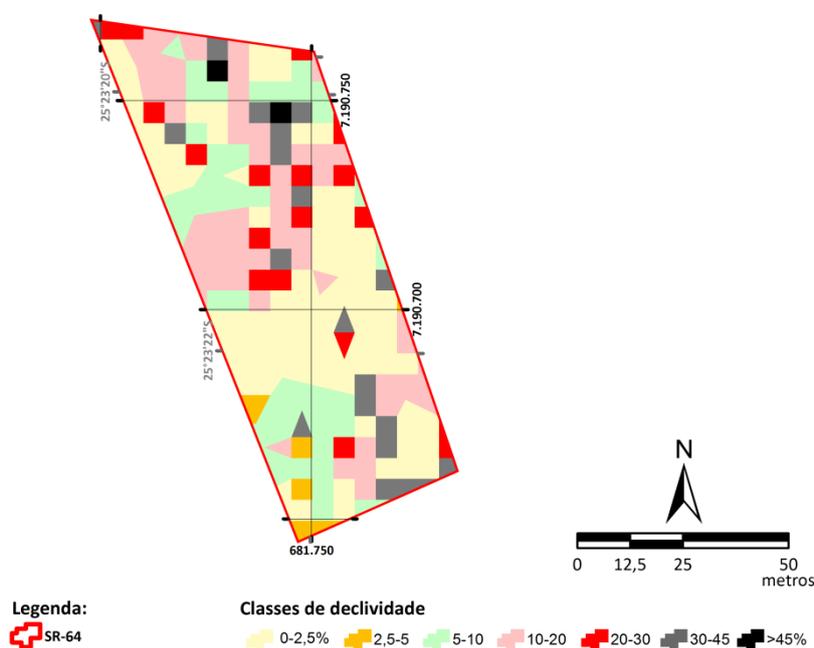
De acordo com o mapa de declividade o setor apresenta na porção central a classe 0 – 2,5% e 10 – 20%, enquanto na porção norte e sul, as classes de declividade variam entre 5 – 10% e 30 – 45%. A distribuição das classes de declividade do setor avaliado são observadas na **Figura 2**.

Figura 2. Mapa de declividade do setor avaliado. Escala indicada. (FONTE: ITCG)
