**SETORIZAÇÃO DE RISCO**  
**SR-150**

**Secretaria do Estado do Meio Ambiente e Recursos Hídricos (SEMA)**

**2018**

Pilarzinho - Curitiba - Paraná

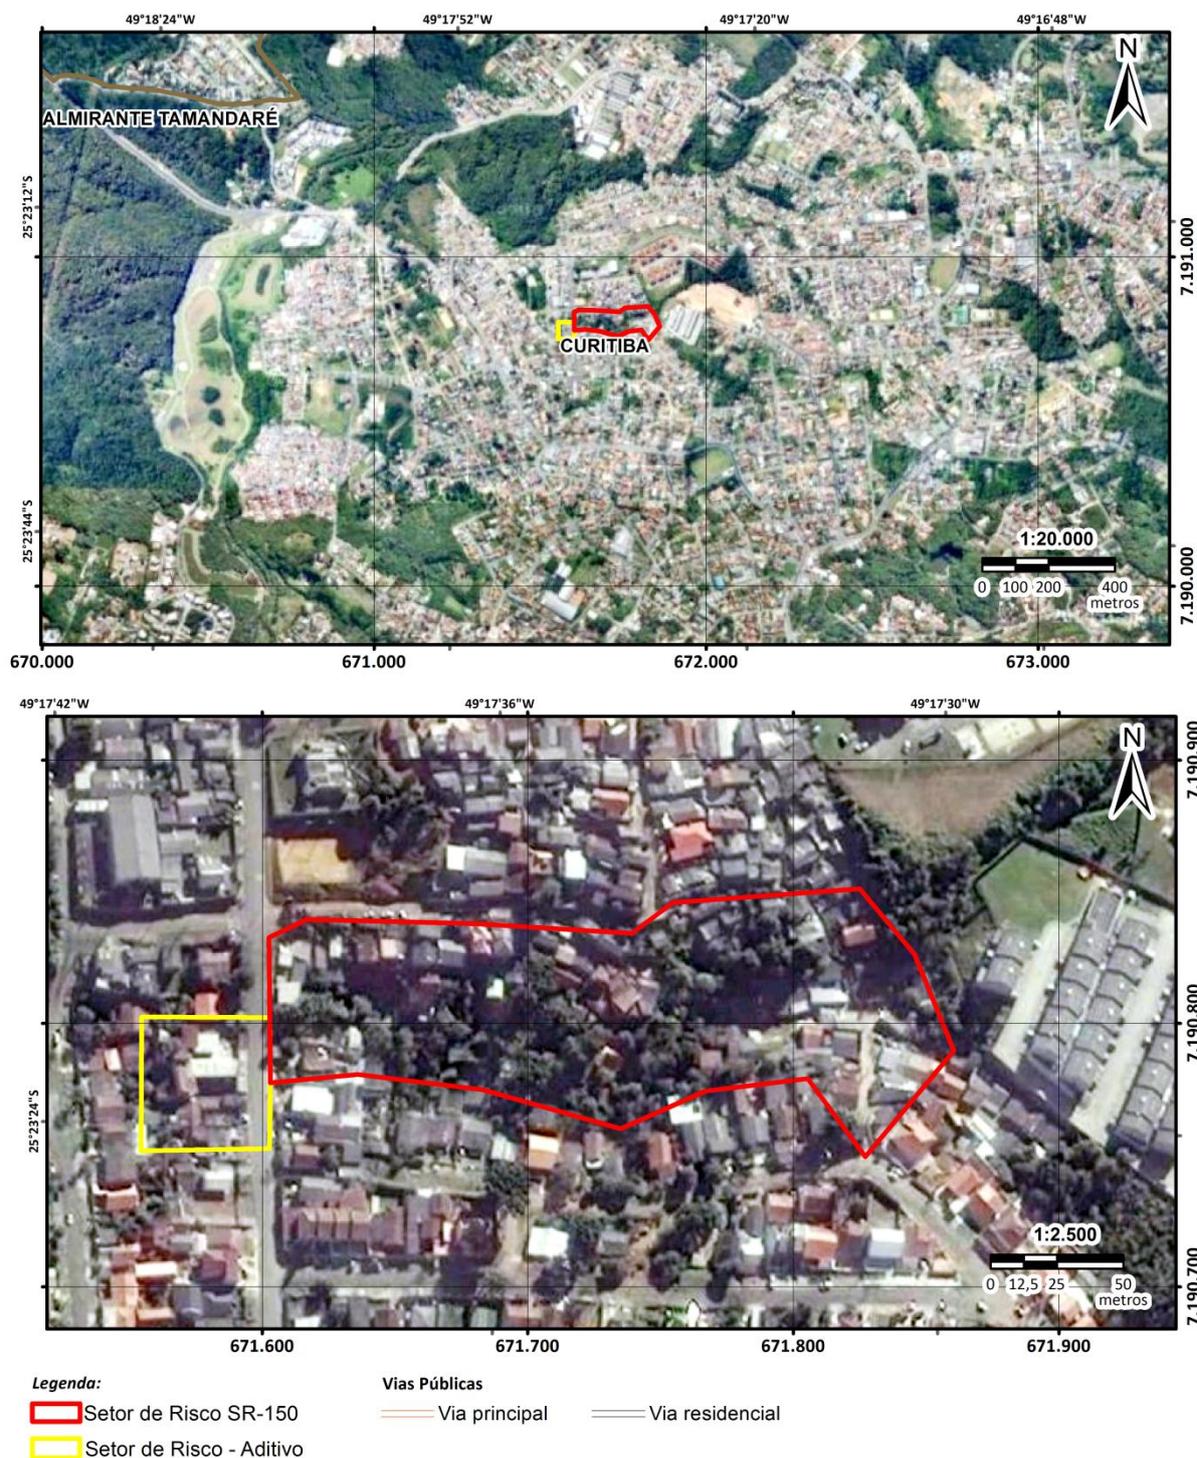
**Figura 1.** Área avaliada. Escala indicada. (FONTE: DigitalGlobe,2015)

O **Setor de risco SR-150** abrange uma área equivalente a 17.162,75 m<sup>2</sup> enquanto a porção aditiva corresponde a 2.438,08 m<sup>2</sup>, totalizando desta forma 87.320 m<sup>2</sup> de área avaliada. Está situado no bairro Pilarzinho (Latitude: 25°23'24.31"S; Longitude: 49°17'36.54"O), no Município de Curitiba, Estado do Paraná (**Figura 1**).

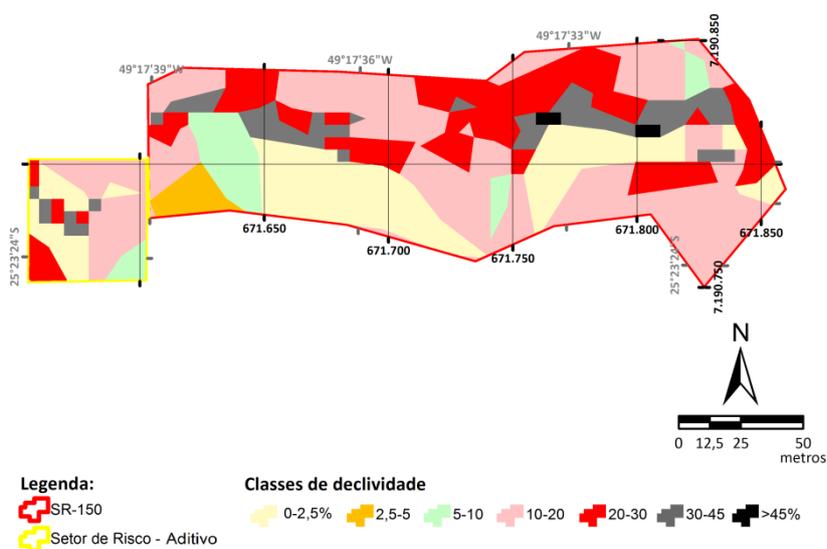
**Figura 2.** Mapa de declividade do setor avaliado. Escala indicada. (FONTE: ITCG)

O setor de risco possui em sua porção norte a meia encosta de um morro com relevo fortemente ondulado com declividade variando entre 20-30% e >45%. A declividade passa a se tornar suavemente ondulada em direção a sul, em que a declividade passa a apresentar declividades variando entre 0-2,5% e 10-20% (Fotografias 1 e 2). Na porção central do setor há um vale encaixado no fundo de vale pelo qual segue um curso hídrico. A distribuição das classes de declividade do setor avaliado são observadas na **Figura 2**.
