SETORIZAÇÃO DE RISCO
SR-25

Secretaria do Estado do Meio Ambiente e Recursos Hídricos (SEMA)

SETOR DE RISCO 25

Jardim Planalto - Almirante Tamandaré - Paraná

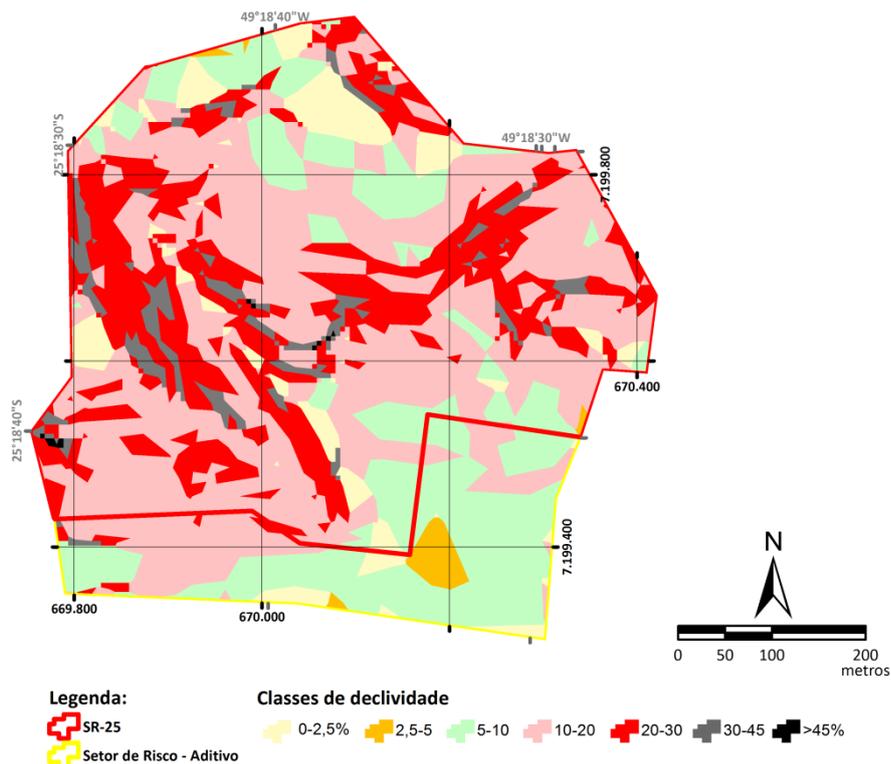
Figura 2. Mapa de declividade do setor avaliado. Escala indicada. (FONTE: ITCG)

O setor de risco avaliado abrange a oeste a meia encosta de um morro, enquanto a leste é composto pelo topo de morro e a sua meia encosta. Entre os dois morros há um vale em “v” fechado. O relevo no setor é predominantemente acidentado e possui alta declividade e ângulos superiores a 45° de inclinação em grande parte de sua extensão (Fotografias 1 e 2). O vale tem sentido noroeste-sudeste pelo qual segue um curso d’água (Figura 2).
