**SETORIZAÇÃO DE RISCO**  
**SR-145**

**Secretaria do Estado do Meio Ambiente e Recursos Hídricos (SEMA)**

**SETOR DE RISCO 145**

Jardim Moinho Velho - Colombo - Paraná

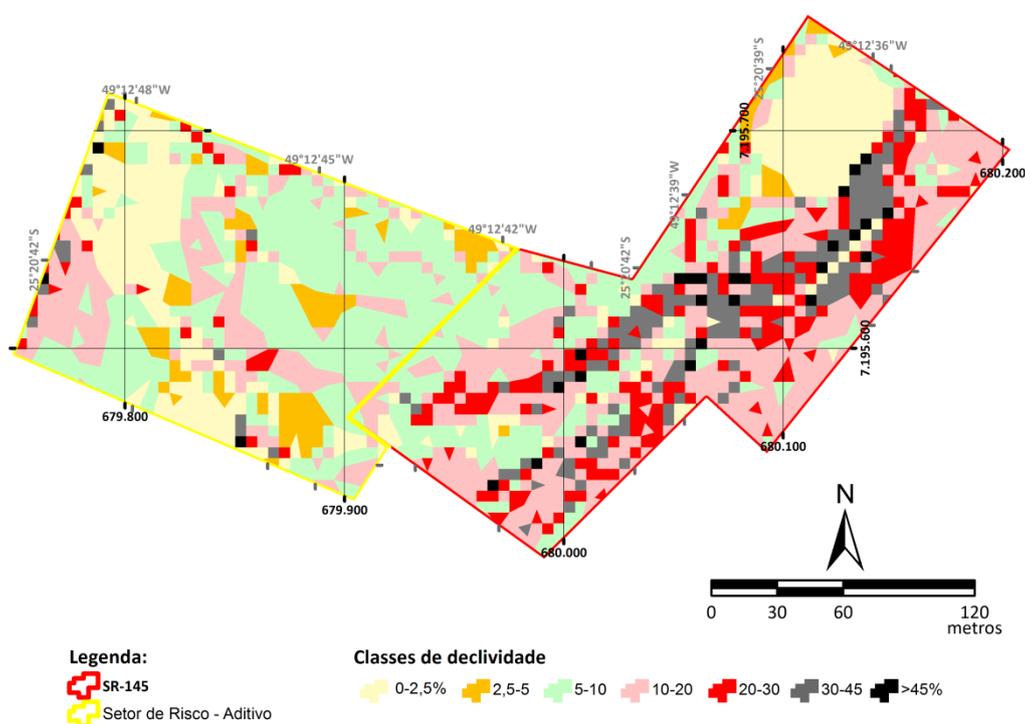
**Figura 2.** Mapa de declividade do setor avaliado. Escala indicada. (FONTE: ITCG)

O setor de risco avaliado está localizado na meia encosta de um morro, cujas vertentes tem relevo escarpado (Fotografia 1) e apresentam classes de declividade de 30 – 45% e >45%. O fundo de vale do setor tem um relevo plano a suavemente ondulado (Fotografia 2) com classes de declividade variando entre 0 – 2,5% e 5 – 10% e está alinhado no sentido NE-SW, pelo qual segue um curso hídrico. O setor aditivo também está localizado num fundo de vale, e apresenta um relevo suavemente ondulado com declividade entre 2,5 – 5% e 5 – 10%, no qual também segue um curso hídrico. A distribuição das classes de declividade do setor avaliado são observadas na **Figura 2**.

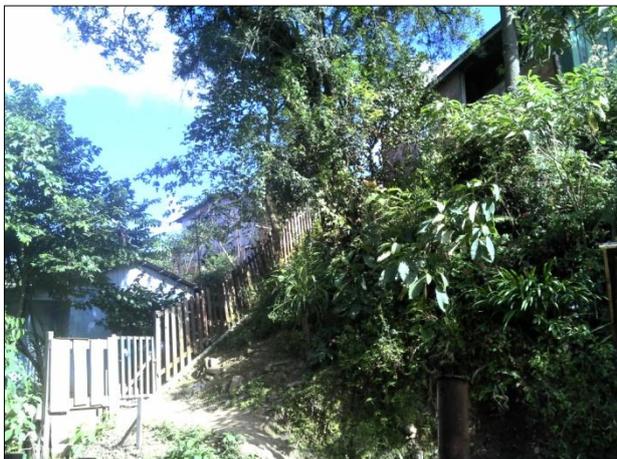
A vegetação no setor de risco (Fotografias 3 e 4) é predominantemente rasteira, apresentando indivíduos de médio e grande porte distribuídos isoladamente ao longo das vertentes do setor e do curso de água no seu fundo de vale.

**Fotografia 3.** Vegetação isolada de porte médio na vertente do setor de risco (DSC01168).

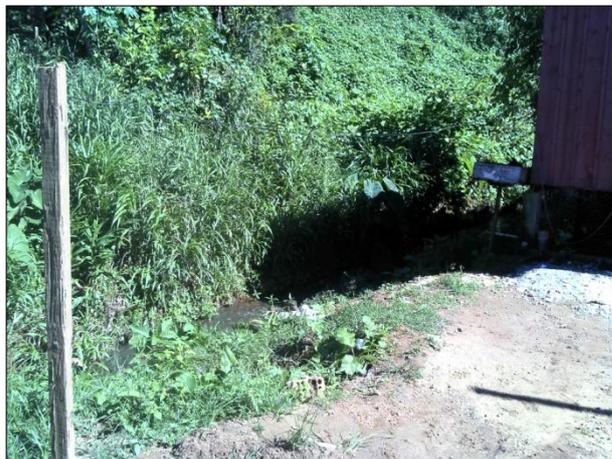
**Fotografia 4.** Vegetação ao longo do curso hídrico no setor de risco (DSC01200).

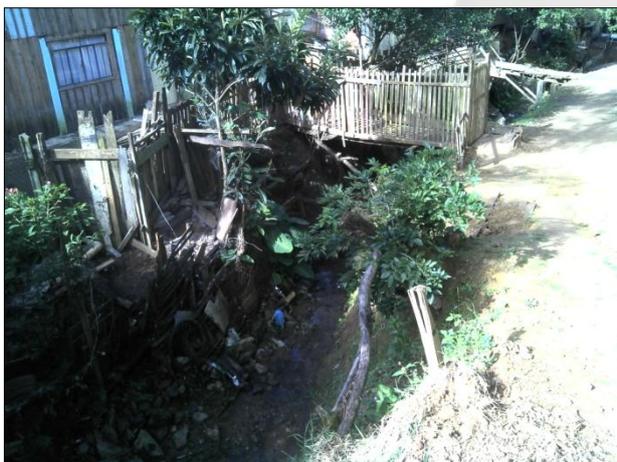
O setor de risco avaliado possui em seu vale um curso d'água de primeira ordem, o qual é afluente do rio Atuba e que segue com sentido para sudoeste em uma calha de até 50 cm de largura, com uma profundidade de até 1 m (Fotografias 5 a 8).

**Fotografia 5.** Canal do curso d'água no setor de risco (DSC01160).

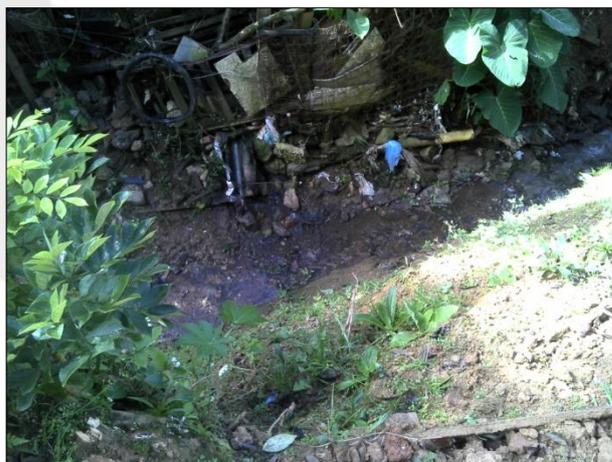
**Fotografia 6.** Detalhe para o canal do curso d'água no setor de risco (DSC01161).

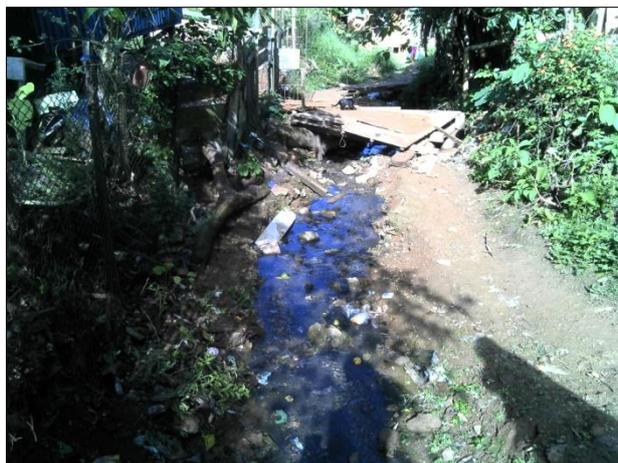
**Fotografia 7.** Curso d'água no fundo de vale do setor de risco (DSC01169).

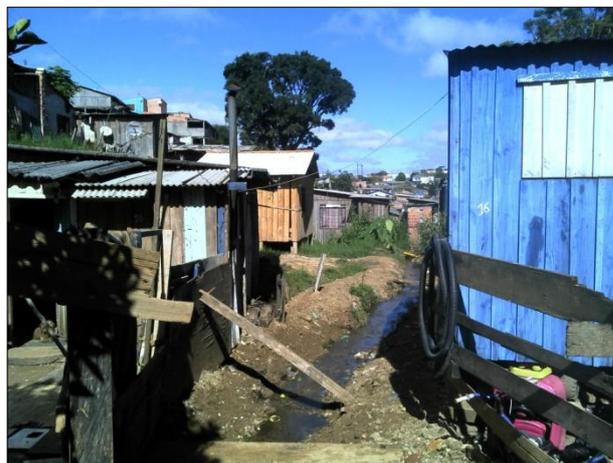
**Fotografia 8.** Curso d'água no fundo de vale do setor de risco avaliado (DSC01176).

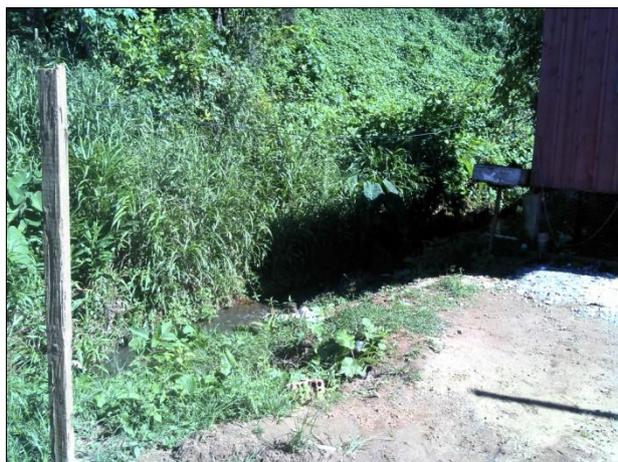
O curso d'água do setor de risco deságua na drenagem de 4ª ordem no setor aditivo, a qual segue meandrante por um canal com até 2 m de largura e 0,5 m de profundidade com sentido para sul (Fotografia 9), em direção ao rio Atuba e encontra-se por vezes canalizado ao longo do seu trajeto (Fotografia 10).

**Fotografia 9.** Curso d'água de 4ª ordem no setor aditivo (DSC01200).

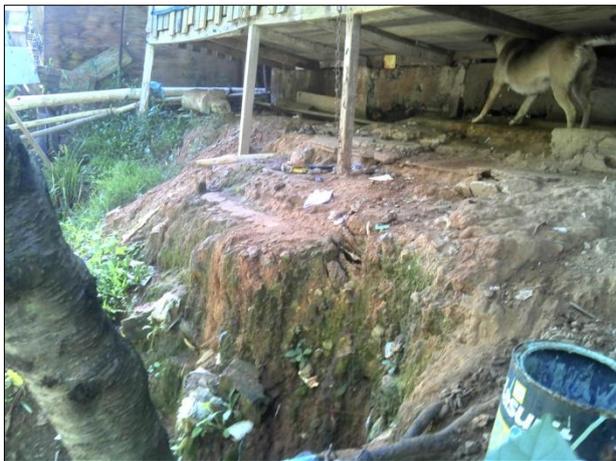
A área avaliada possui um perfil de solo de alteração do embasamento cristalino. O solo residual apresenta cor castanho amarelado claro (Fotografia 11 e 12).

**Fotografia 11.** Solo de alteração do embasamento cristalino no fundo de vale do setor de risco (DSC01164).

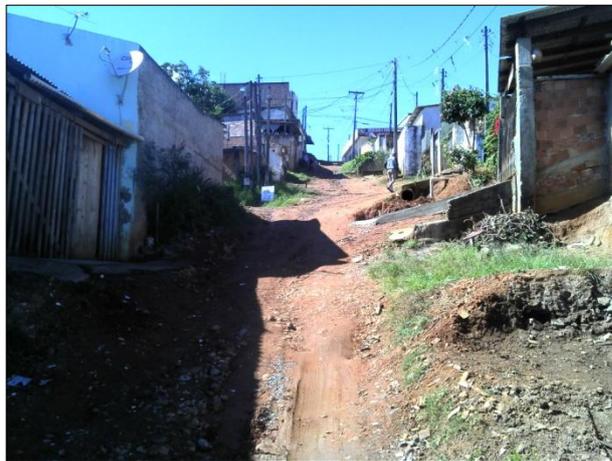
**Fotografia 12.** Solo de alteração do embasamento cristalino (DSC01195).

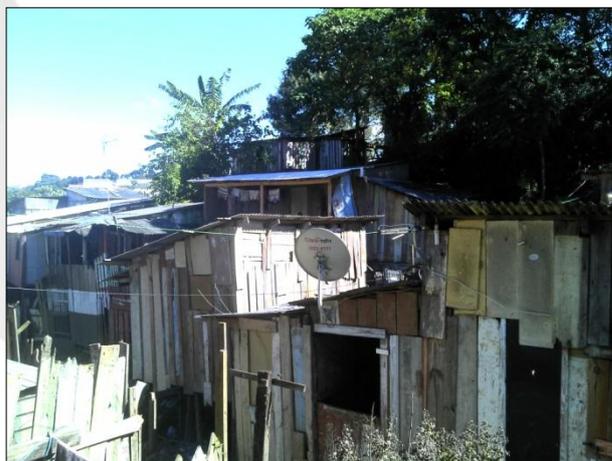
O setor avaliado apresenta em torno de 270 residências e estima-se que nele habitem aproximadamente 1.080 pessoas. As edificações são predominantemente de madeira (Fotografias 13 e 14), e podem ser classificadas respectivamente como habitações de baixo padrão.

**Fotografia 14.** Residências de alvenaria e madeira o setor avaliado (DSC01192).

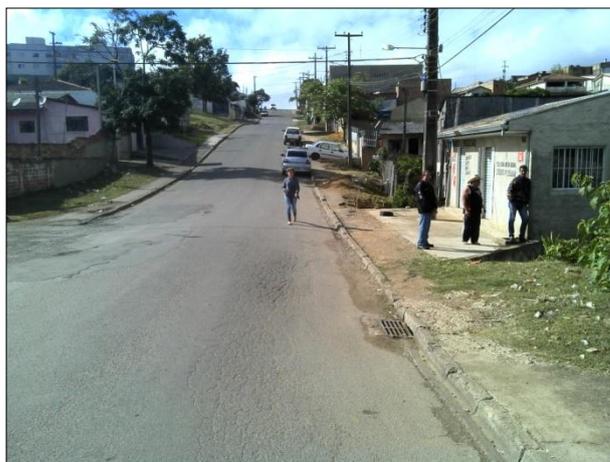
**Fotografia 16.** Rua Rio Araguaia, pavimentada e com GAP (DSC01158).
