# SETORIZAÇÃO DE RISCO

## SR-58

Secretaria do Estado do Meio Ambiente e Recursos Hídricos (SEMA)

**Setor de Risco SR-58****Relatório Técnico, 12 páginas****Preparado para: Secretaria do Estado do Meio Ambiente e Recursos Hídricos (SEMA)****SUMÁRIO**

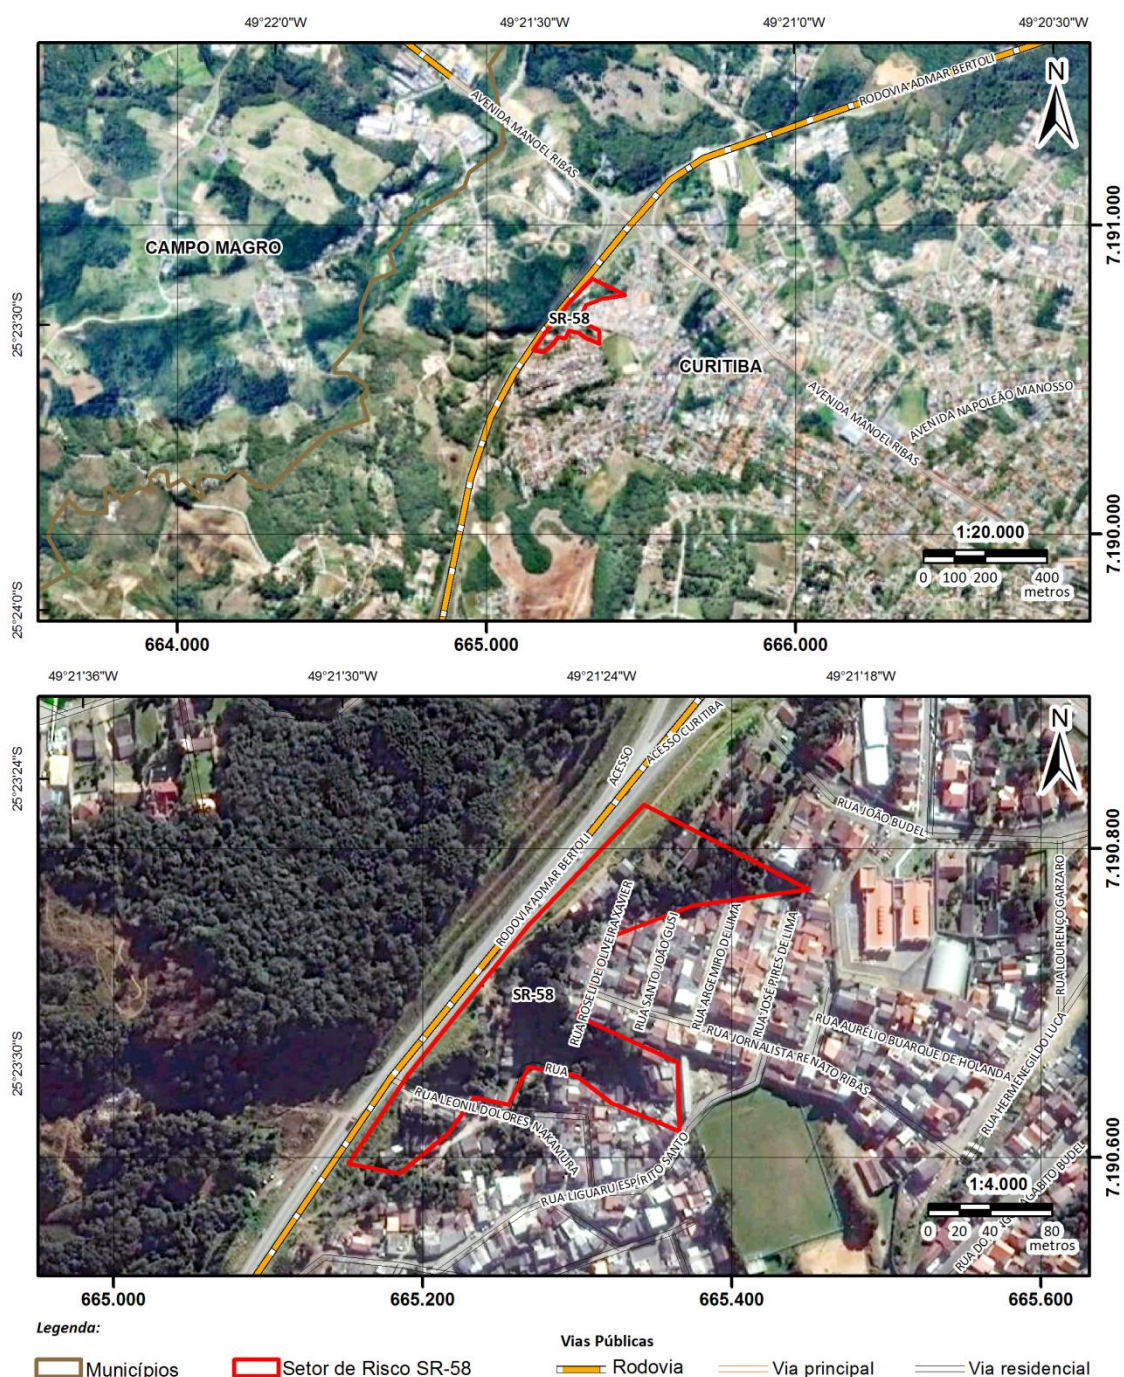
**Figura 1.** Área avaliada. Escala indicada. (FONTE: DigitalGlobe,2015)

O **Setor de Risco SR-58** abrange uma área equivalente a 20.674,87 m<sup>2</sup>. Está situado no bairro Butiatuvinha (Latitude: 25°23'30.95"S; Longitude: 49°21'27.58"O), no Município de Curitiba, Estado do Paraná (**Figura 1**).
