RELATÓRIO DE VISTORIA - ACIDENTE GEOLÓGICO

Município/Localidade: *PRUDENTÓPOLIS - Morro Alto de Perobas.*

Data da vistoria: *16 de julho de 2015.*

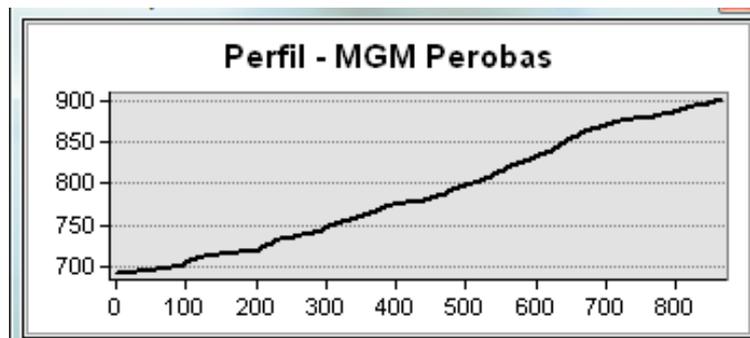
Figura 04 - Perfil do MGM em Morro Alto de Perobas, obtido a partir de modelo digital do terreno (unidades em metros).

A cicatriz do MGM mostra cerca de 800 m de extensão e cerca de 200 m de desnível, iniciando-se na cota aproximada de 890 m e descendo até 690 m. A declividade média no eixo é de cerca de 25%. O volume movimentado foi estimado em mais de 50.000 m³. A figura 04 mostra o perfil medido ao longo da cicatriz do MGM, com base na carta 1:50.000.

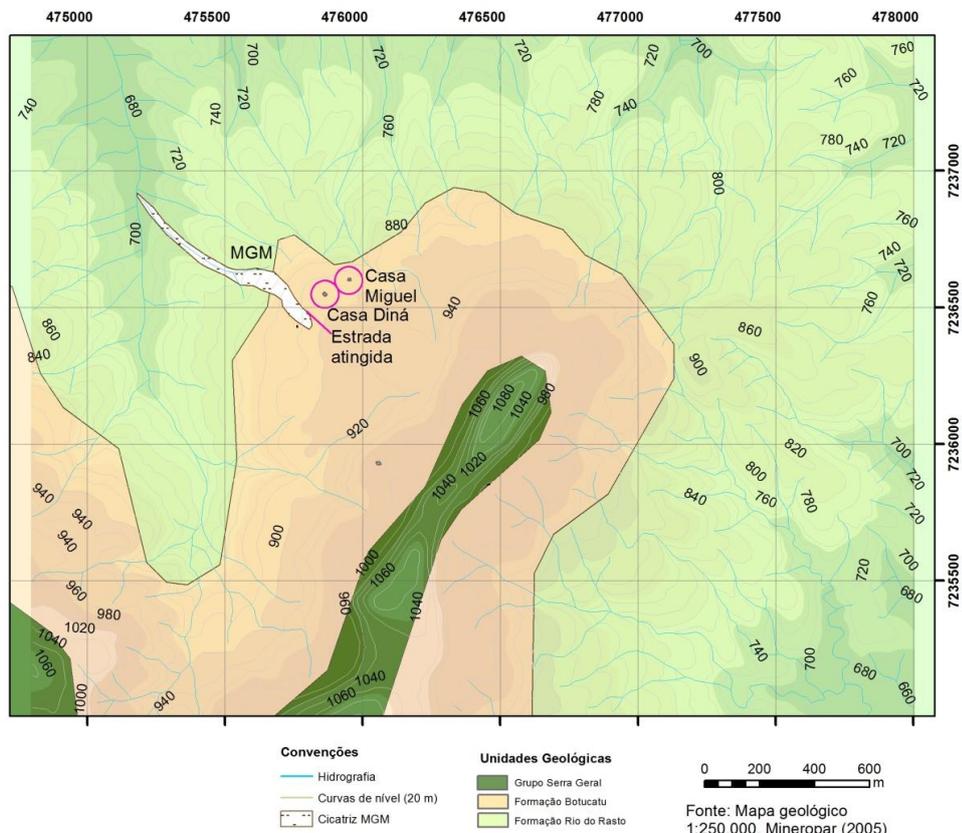
Figura 05 - Mapa geológico (Fonte: MINEROPAR, 2005, escala 1:250.000). Incluída a cicatriz do MGM e as residências mais próximas.

- **Formação Rio do Rasto** - Rochas sedimentares encontradas nas altitudes inferiores, contendo siltitos, argilitos e arenitos laminados, cor esverdeada a arroxeada, granulação fina e baixa permeabilidade;
- **Formação Botucatu**: arenitos amarelo esbranquiçados, nas porções intermediárias entre os basaltos e a Formação Rio do Rasto. Constitui aquífero importante, pela sua alta permeabilidade;
- **Grupo Serra Geral** - Na área estudada forma as maiores elevações (porção central do polígono), formada por derrames vulcânicos basálticos. É a fonte dos blocos encontrados nos depósitos das encostas.

O mapa acima foi gerado pela ampliação da carta geológica 1:250.000 (MINEROPAR, 2005). Em função da escala, como não foi feito levantamento do contato das unidades geológicas na vistoria, podem ocorrer discrepâncias ou imprecisões no mapa apresentado.

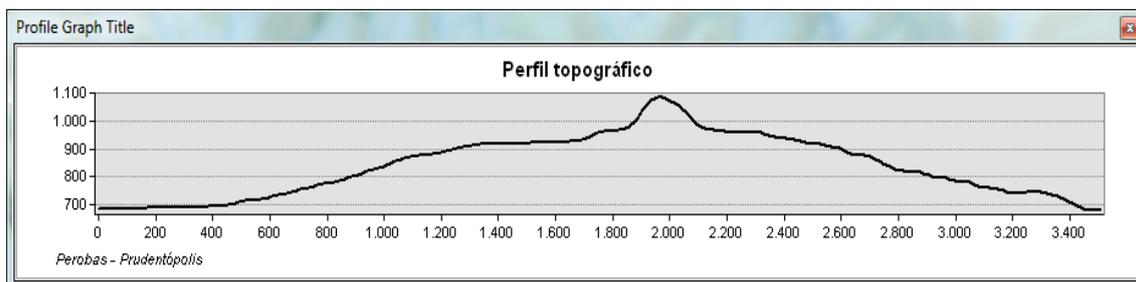
Figura 06 - Perfil NW - SE da área estudada, mostrando a maior elevação no centro e zona mais plana no entorno deste setor, onde está a maior parte da ocupação (pontos de referência do perfil no mapa da Figura 07).

As residências se situam em geral no entorno da área mais elevada, ocupando locais relativamente planos, com declividades inferiores a 20% e altitudes próximas a 900 m, conforme representado no perfil NW - SE (figura 06).

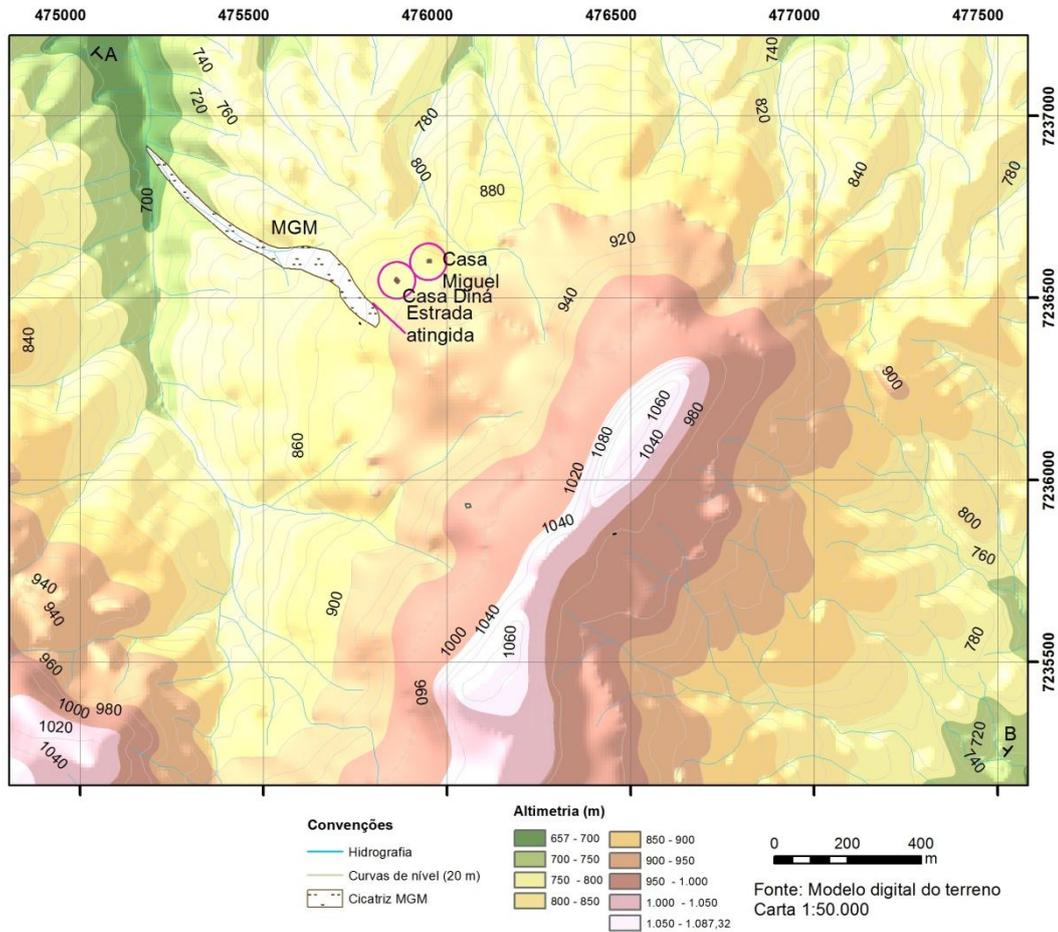
Figura 07 - Mapa hipsométrico mostrando a configuração geral do relevo na região de Morro Alto de Perobas. Gerado a partir de modelo digital do terreno com curvas de nível da carta 1:50.000. Pontos A e B marcam os extremos do perfil topográfico da figura 06.

A conformação do terreno aparece bem representada no mapa hipsométrico da figura 07, que mostra a distribuição da rede hidrográfica em padrão arborescente, contornando o maciço central. Há maior densidade de canais de drenagem nas partes mais baixas do terreno, onde encontram-se as rochas sedimentares de composição argilosa, menos permeáveis da Formação Rio do Rasto.
