Relatório de Vistoria Preliminar em Deslizamento

MUNICÍPIO: RESERVA - PR.

Data da vistoria: 27 e 28/6/13

Localidades da vistoria: ESPIGÃO PRETO E MACACOS

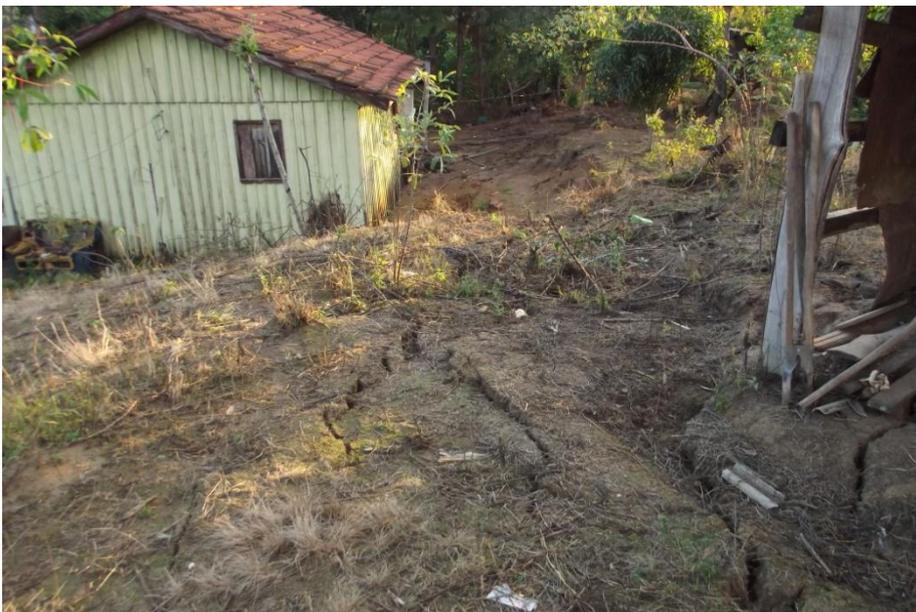
Em todo o terreno é comum a existência de dois sistemas de trincas no solo, N55W e N45E. São trincas retilíneas, abertas, sendo que as de direção N55W são de maior comprimento (até 50m), as de direção N45E (métricas), apresentam-se com menor abertura e comprimento que as anteriormente citadas. Essas trincas apresentam-se isoladas umas das outras, no entanto, junto a casa do Sr. Esmair Pinheiro Florão, as trincas de direção N55W apresentam-se em feixe com mais ou menos 20m. de largura e 30m. de extensão.

Notar o feixe de trinca de direção N55W abertas

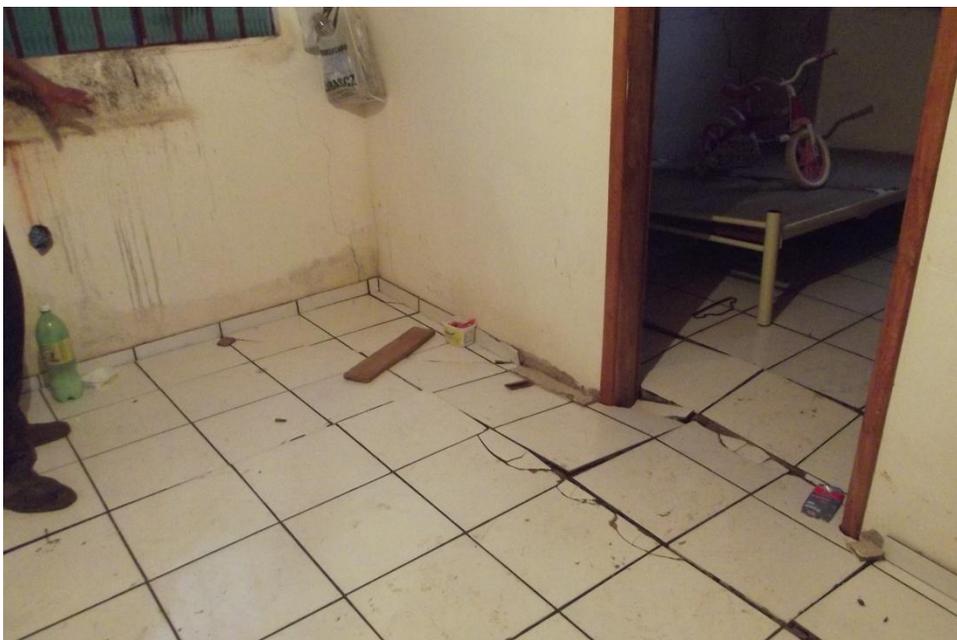
Notar inclinação do pilar da varanda contra a inclinação da vertente. Notar também rachadura na parede e no piso da casa da Sra. Valdinéia

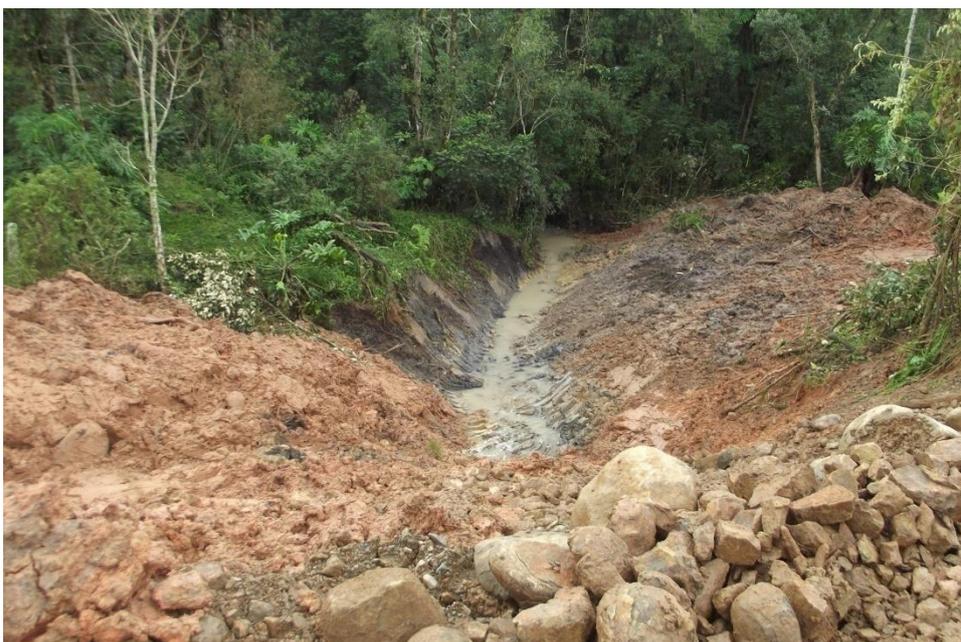
Local do deslizamento em aterro na estrada rural da localidade de Macacos. Notar Máquina sobre os trilhos de trem. Notar também o feixe de trilhos cravado no solo, que tem como finalidade a estabilidade do aterro. Já houve deslizamento anterior no local.
