# **SETORIZAÇÃO DE RISCO**

## **SR-20**

**Secretaria do Estado do Meio Ambiente e Recursos Hídricos (SEMA)**

Vila Pinheiros - Itaperuçu - Paraná

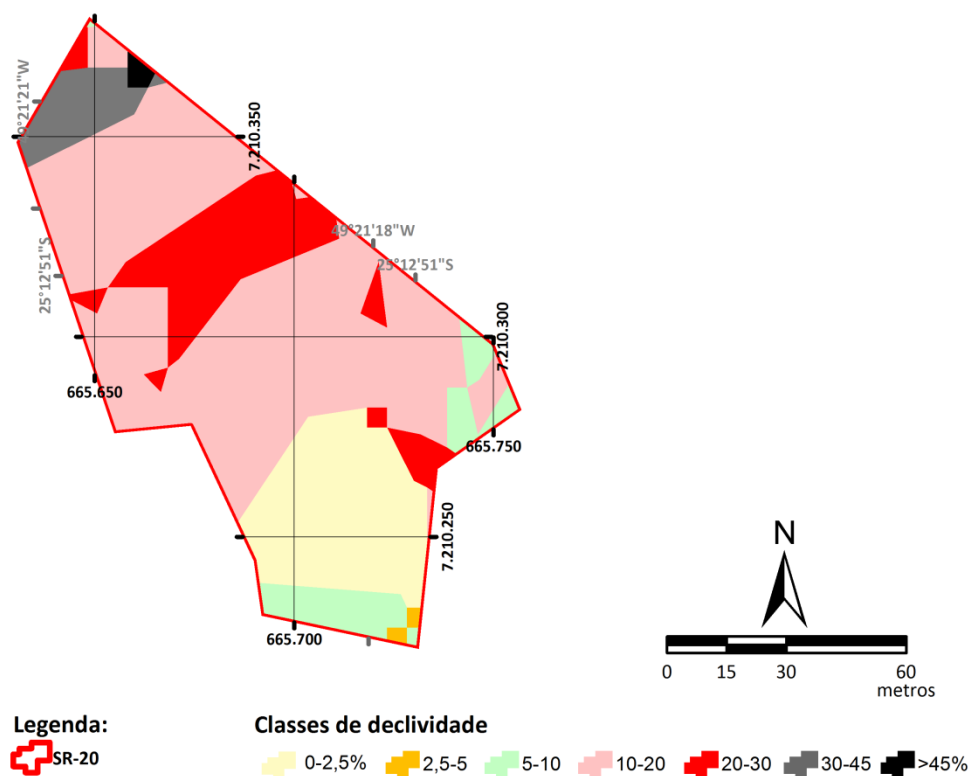
O Setor de Risco é constituído pela meia encosta de um morro a qual encontra-se parcialmente ocupada (Fotografias 1 e 2) (Figura 2).

**Fotografia 1.** Aspecto do relevo (DSC00613).
