SETORIZAÇÃO DE RISCO
SR-9

Secretaria do Estado do Meio Ambiente e Recursos Hídricos (SEMA)

2018

Centro - Rio Branco do Sul - Paraná

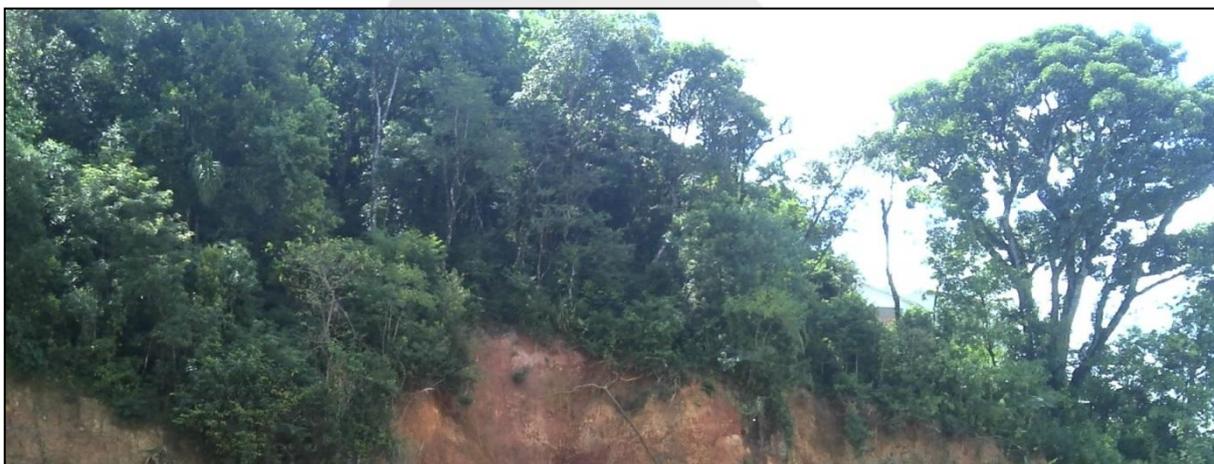
O SR-9 possui uma vegetação predominantemente de médio e grande porte (Fotografia 1).

Fotografia 1. Vegetação de porte médio a grande no SR-9 (DSC00544).

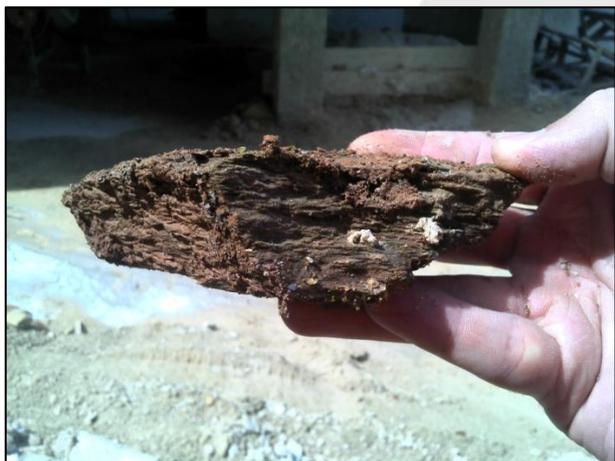
O SR-9 apresenta um substrato rochoso composto por metassedimentos (filitos e mármore impuros) e pelo seu saprólito (Fotografias 3 e 4).

Fotografia 3. Filito alterado no SR (DSC00538).

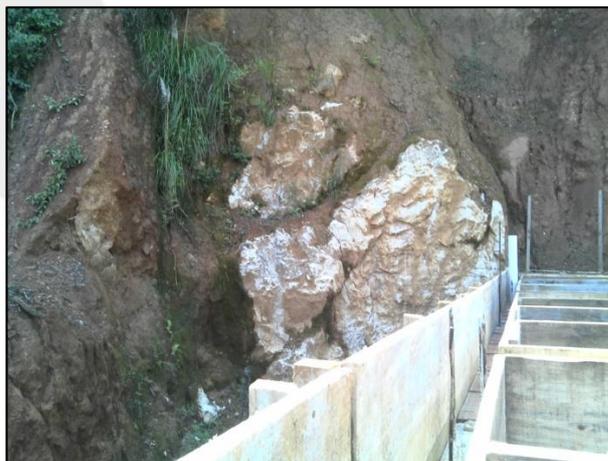
Fotografia 4. Mármore no SR (DSC00545).

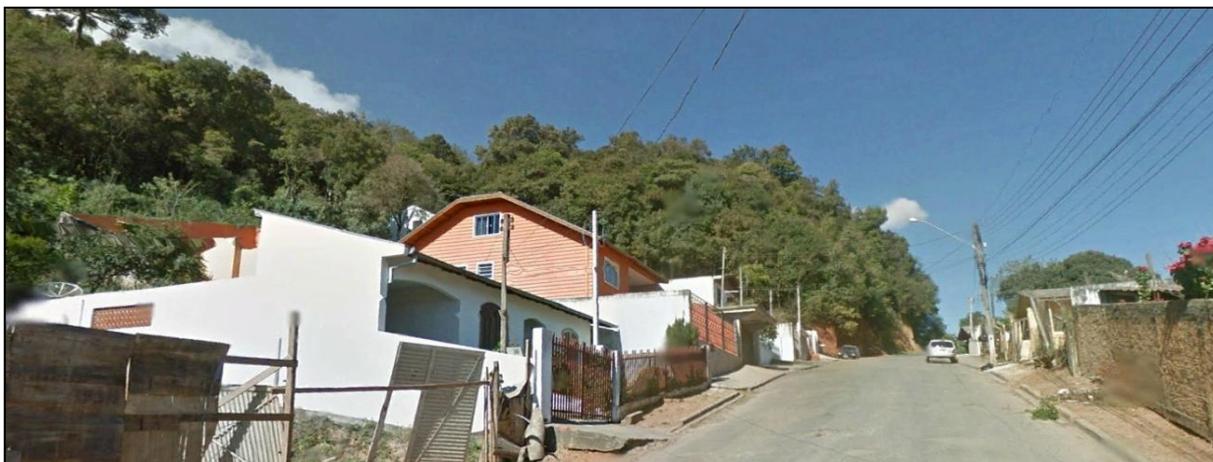
O setor de risco é ocupado predominantemente por residências e conjuntos habitacionais de alto e médio padrão construtivo (Fotografia 5). O setor avaliado apresenta em torno de 24 residências e estima-se que habitem aproximadamente 96 pessoas.

Fotografia 5. Residências na Rua Mario de Barros (Fonte: Google Street View).
