**SETORIZAÇÃO DE RISCO**  
**SR-152**

**Secretaria do Estado do Meio Ambiente e Recursos Hídricos (SEMA)**

**SETOR DE RISCO 152**

Jardim Viviane - Campo Magro - Paraná

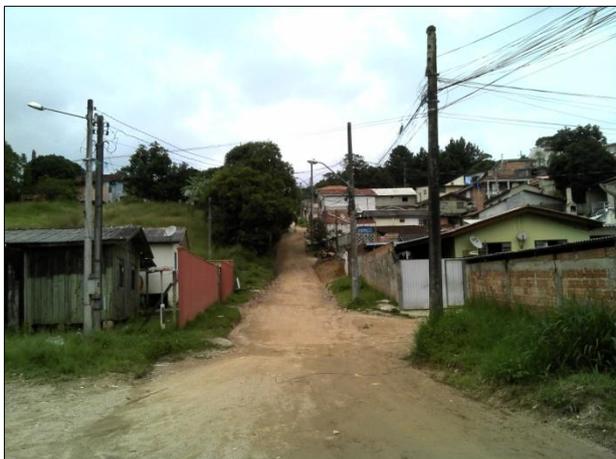
A área é desprovida em sua maioria de vegetação arbórea de grande porte, apresentando predominantemente núcleos isolados de médio porte e vegetação rasteira (Fotografias 3 e 4).

**Fotografia 3.** Vegetação rasteira e de médio porte no setor de risco (DSC01188).

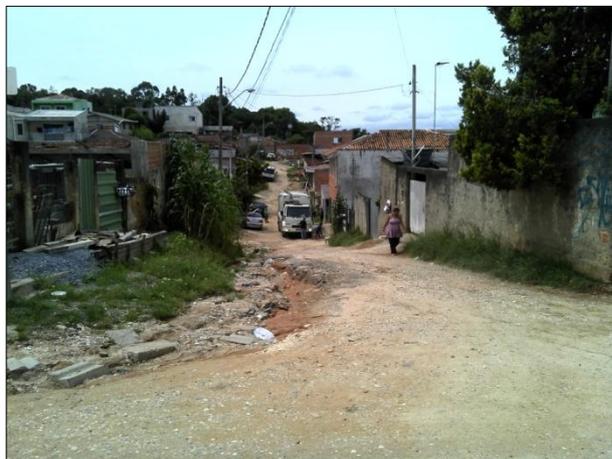
**Fotografia 4.** Vegetação do setor de risco (DSC01215).
