SETORIZAÇÃO DE RISCO
SR-139

Secretaria do Estado do Meio Ambiente e Recursos Hídricos (SEMA)

SETOR DE RISCO 139

Jardim Viviane - Campo Magro - Paraná

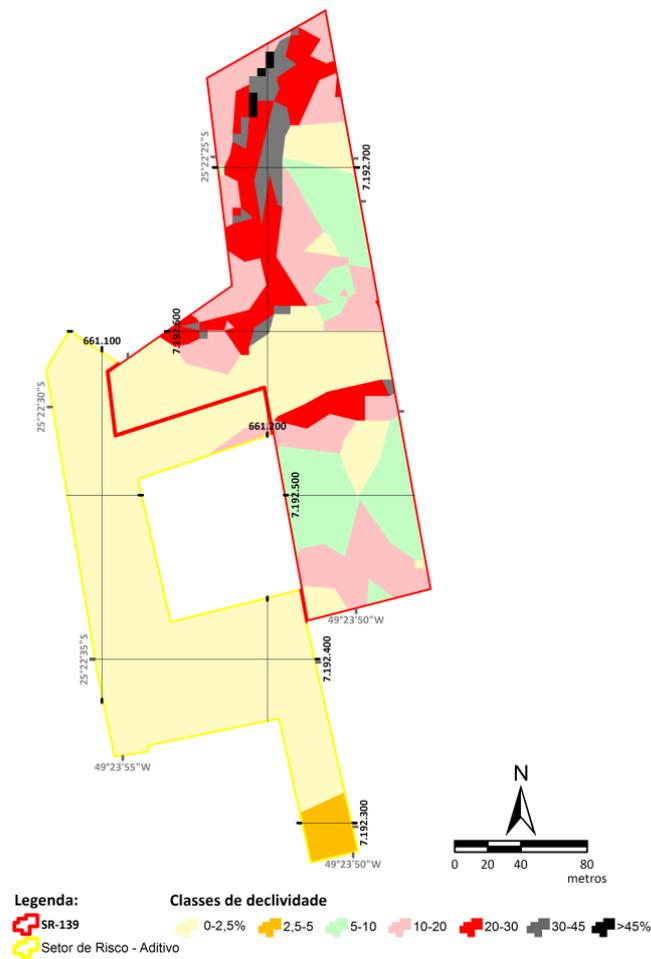
Figura 2. Mapa de declividade do setor avaliado. Escala indicada. (FONTE: ITCG)

A porção leste do setor de risco está localizada na meio encosta de um morro de relevo fortemente ondulado e apresenta dois vales encaixados pelos quais seguem cursos hídricos afluentes do rio Cachoeirinha. Segundo o mapa de declividade do setor de risco as vertentes dessa porção do setor apresentam classes de declividade variando entre 10-20 e >45%. A porção oeste do setor é constituída por um relevo plano a suavemente ondulado, sendo composto por sedimentos aluvionares do rio Cachoeirinha e possui classes de declividade de 0-2,5%. A distribuição das classes de declividade do setor avaliado são observadas na **Figura 2**.

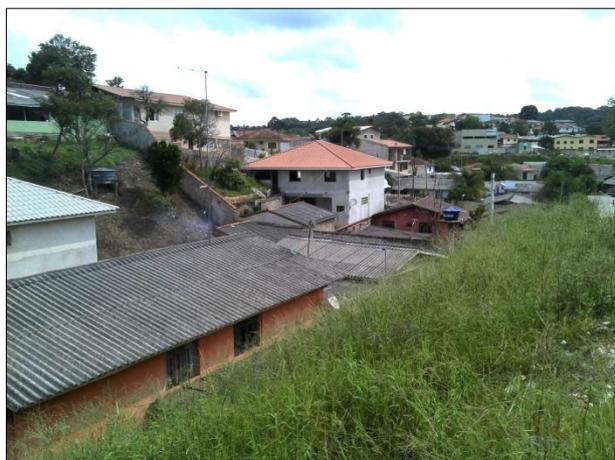
A área é desprovida em sua maioria de vegetação arbórea de grande porte, apresentando predominantemente núcleos isolados de médio porte e vegetação rasteira (Fotografias 3 e 4).

Fotografia 3. Relevo fortemente ondulado no limite da porção leste do setor de (DSC01215).

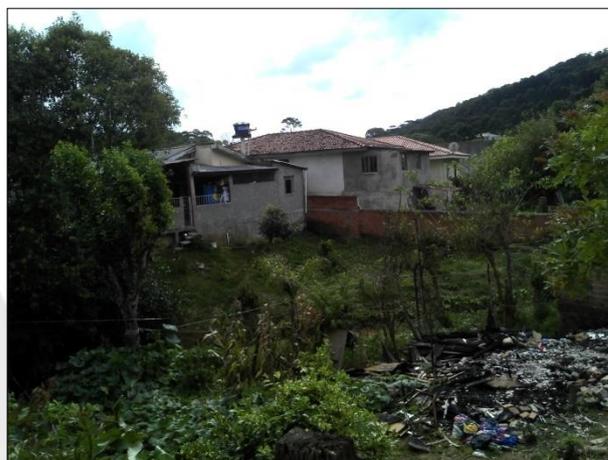
Fotografia 4. Relevo fortemente ondulado na porção leste do setor de risco (DSC01236).

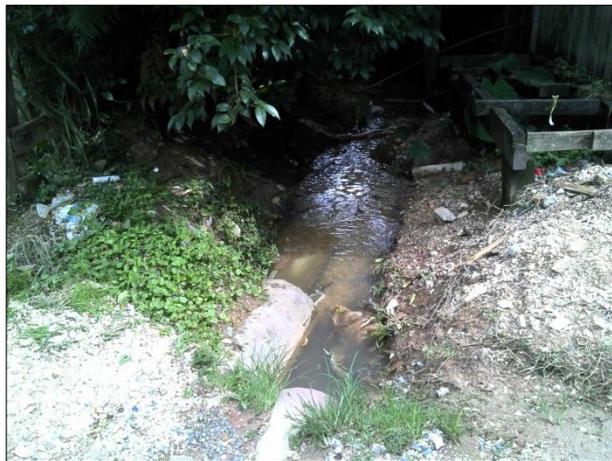
Os cursos d'água existentes na porção leste do terreno são de regime intermitente e estão encaixados em vales, pelos quais seguem canalizadas e em valas abertas (Fotografias 5 a 8). Os vales pelos quais seguem os cursos estão dispostos na porção nordeste e sudeste do setor de risco.

Fotografia 6. Curso hídrico na porção nordeste do setor. (DSC01228).

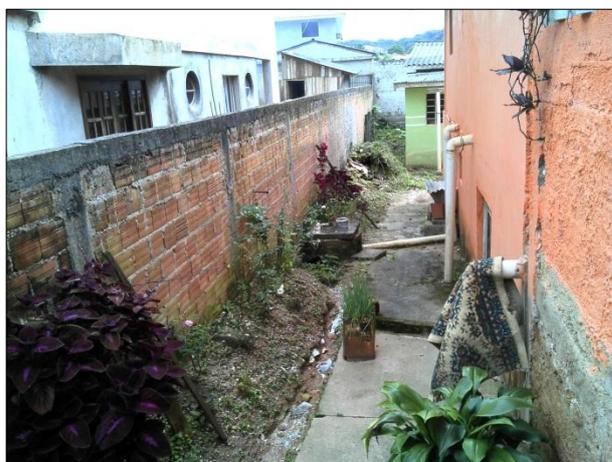
Fotografia 8. Curso d'água canalizado na porção sudeste da área. (DSC01219).

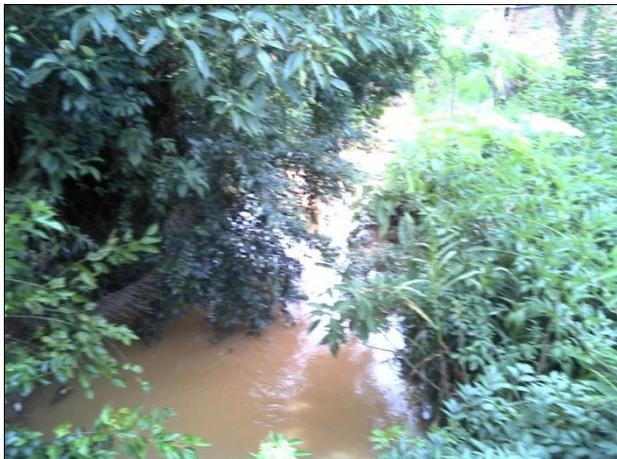
O rio Cachoeirinha, que recebe o aporte hídrico proveniente das drenagens do setor de risco, teve o seu canal e suas margens integradas ao setor de risco no aditivo. O rio possui um canal de até 3 m de largura e segue com sentido para sudeste (Fotografias 11 e 12), desaguando no rio Passaúna.

Fotografia 11. Rio Cachoeirinha visto a partir da ponta na Rua João Nalepa (DSC01237).

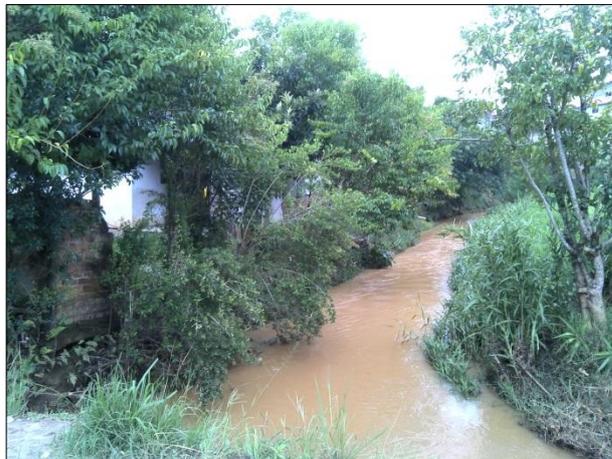
Fotografia 12. Rio Cachoeirinha no setor aditivo. (DSC01238).

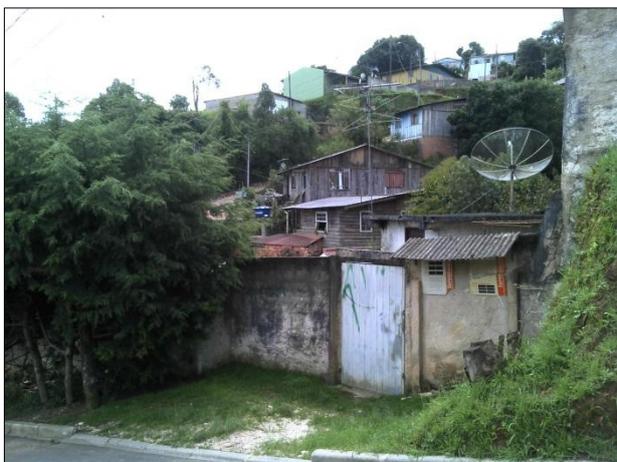
O setor avaliado apresenta em torno de 106 residências, as quais apresentam padrão construtivo médio a baixo, predominando o médio padrão. Estima-se que no setor habitem aproximadamente 424 pessoas (Fotografias 15 e 16).

Fotografia 15. Residências de baixo e médio padrão na porção leste do setor de risco na Rua José Militão de Lima (DSC01217).

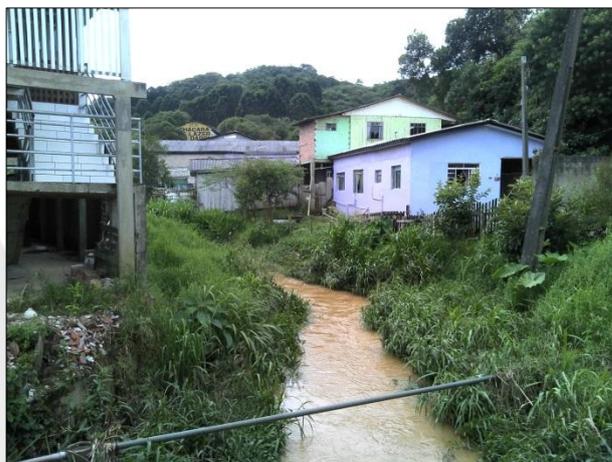
Fotografia 16. Residências de baixo e médio padrão na porção oeste do setor de risco (DSC01239).
