# **SETORIZAÇÃO DE RISCO**

## **SR-56**

**Secretaria do Estado do Meio Ambiente e Recursos Hídricos (SEMA)**

Jardim Jalisco - Colombo - PR

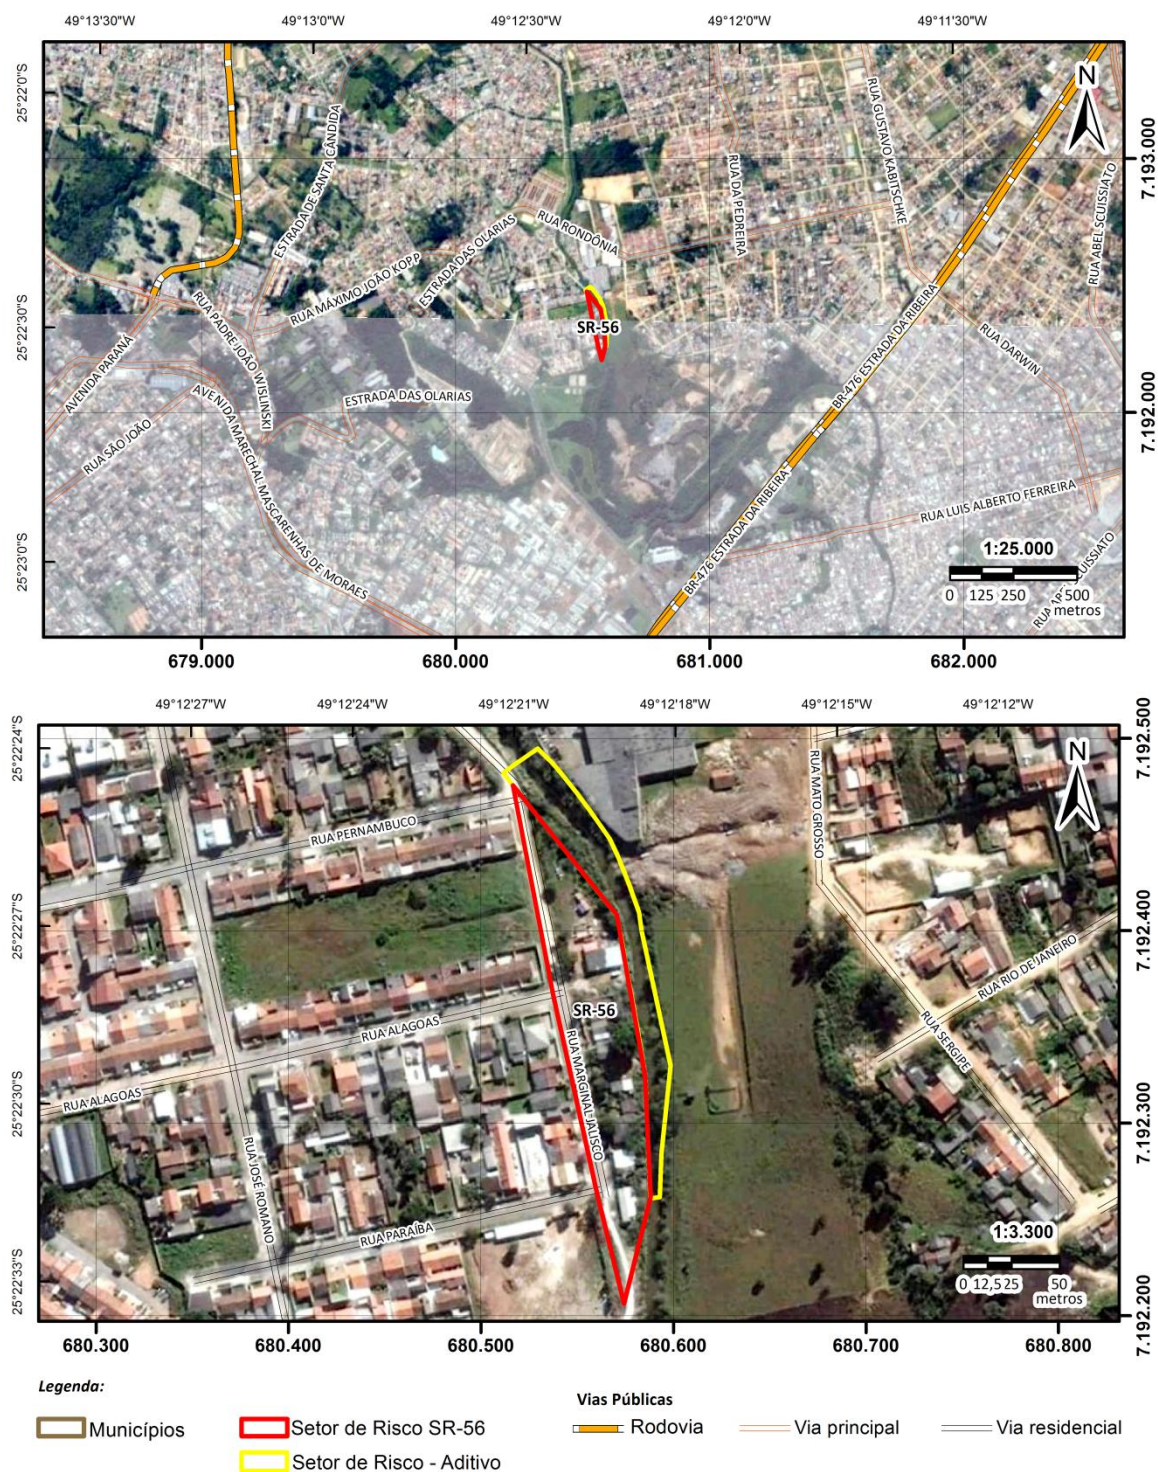
O setor de risco SR-56 abrange uma área equivalente a 7.559,85 m<sup>2</sup> enquanto a porção aditiva corresponde a 3.585,05 m<sup>2</sup>, totalizando desta forma 11.144,90 m<sup>2</sup> de área avaliada. Está situado na localidade denominada Jardim Jalisco, (Latitude: 25°22'30.79"S; Longitude: 49°12'21.03"O), no Município de Colombo, Estado do Paraná (Figura 1).
