SETORIZAÇÃO DE RISCO
SR-15

Secretaria do Estado do Meio Ambiente e Recursos Hídricos (SEMA)

Setor de Risco SR-15**Relatório Técnico, 12 páginas****Preparado para: Secretaria do Estado do Meio Ambiente e Recursos Hídricos (SEMA)****SUMÁRIO**

SETOR DE RISCO 15

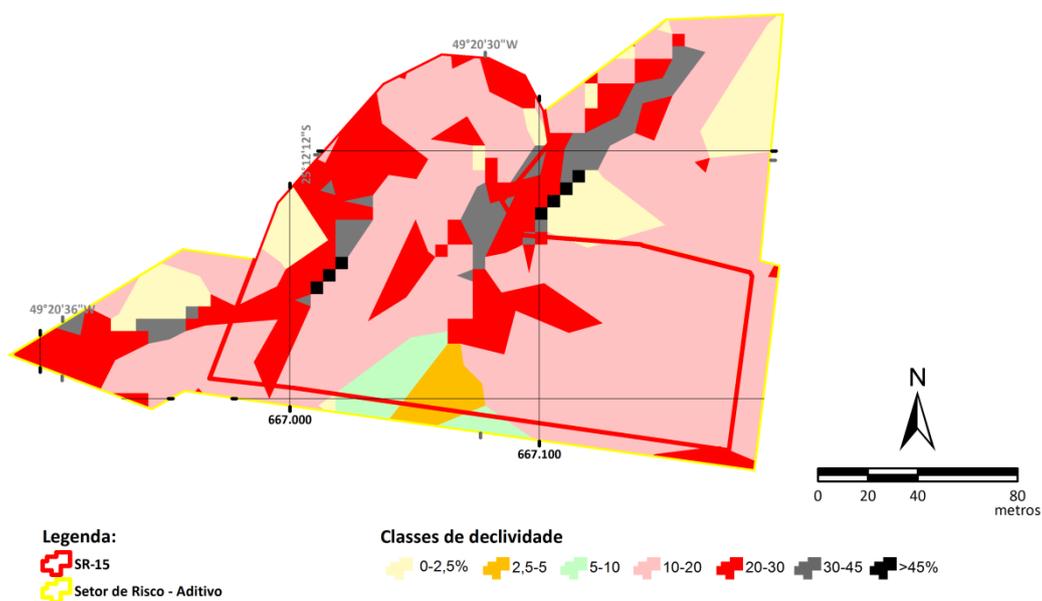
Figura 2. Mapa de declividade do setor avaliado. Escala indicada. (FONTE: ITCG)

O setor de risco avaliado está situado na meia encosta de um topo de morro que apresenta uma declividade alta e um relevo acidentado. A ocupação residencial no local é desordenada. As Fotografias 1 a 4 demonstram o tipo de ocupação e o relevo no local. (Figura 2).
