# SETORIZAÇÃO DE RISCO SR-6

# Setor de Risco SR-6 Relatório Técnico, 11 páginas

# LOCAL DE EXECUÇÃO DOS SERVIÇOS SETOR DE RISCO 6

Rio Branco do Sul - PR

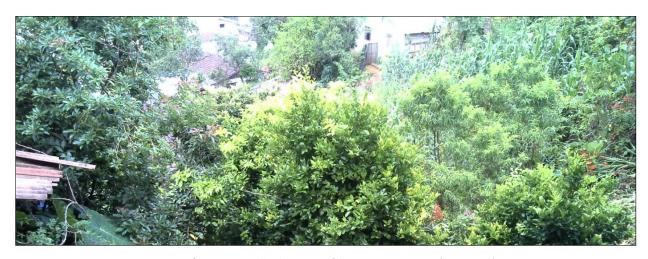
O SR possui uma vegetação predominantemente de pequeno porte, tendo indivíduos isolados de médio porte (Fotografia 1). A vegetação ocorre predominantemente na porção central do setor de risco.

Fotografia 1. Vegetação de porte médio e pequeno no SR (DSC00471).
