SETORIZAÇÃO DE RISCO
SR-153

Secretaria do Estado do Meio Ambiente e Recursos Hídricos (SEMA)

2018

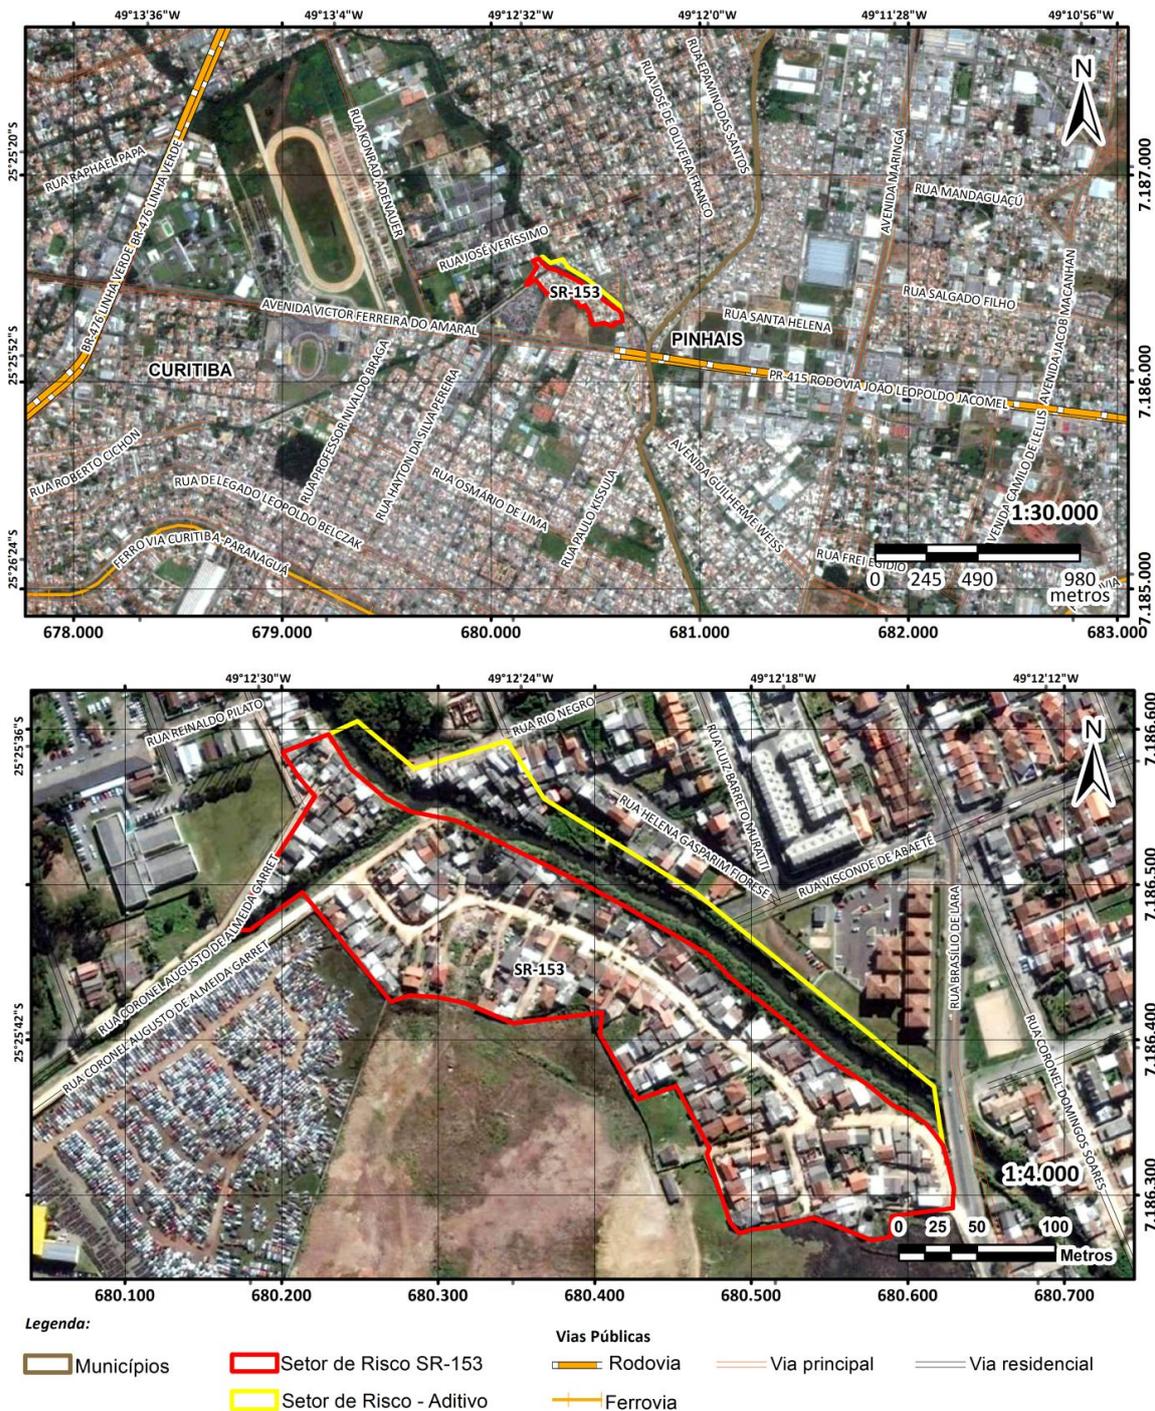
O **Setor de Risco SR-153** abrange uma área equivalente a 46.412,88 m² enquanto a porção aditiva corresponde a 14.570,31 m², totalizando desta forma 60.983,19 m² de área avaliada. Está situado no bairro Tarumã (Latitude: 25°25'42.27"S; Longitude: 49°12'23.96"O), no Município de Curitiba, Estado do Paraná (**Figura 1**).

Figura 1. Área avaliada. Escala indicada. (FONTE: DigitalGlobe,2015)

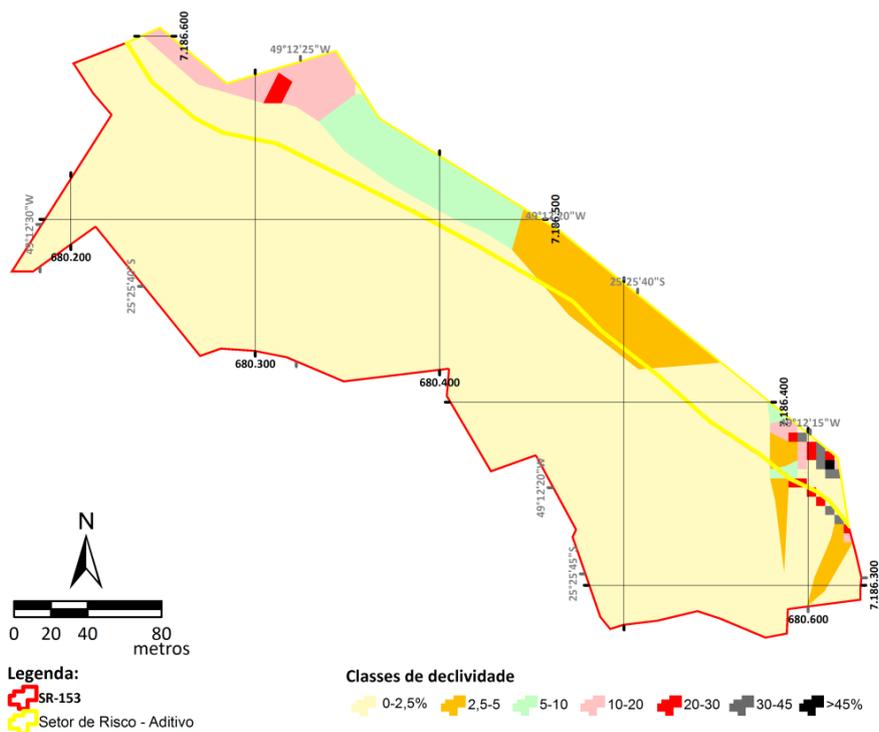
O setor de risco avaliado está localizado na planície do rio Bacacheri e possui um relevo plano com classe de declividade de 0 – 2,5% (Fotografia 1). Contudo nas margens do rio, no setor aditivo, a declividade passa a ser acentuada, apresentando classes de declividade que variam entre 2,5 – 5% e > 45% (Fotografia 2). A distribuição das classes de declividade do setor avaliado são observadas na **Figura 2**.

Figura 2. Mapa de declividade do setor avaliado. Escala indicada. (FONTE: ITCG)
