CARACTERIZAÇÃO DO MEIO FÍSICO PARA FINS DE
PLANEJAMENTO URBANO COM A INDICAÇÃO DE
ÁREAS DE RISCOS GEOLÓGICOS

BOA VISTA DA APARECIDA (PR)

Curitiba-2016

MINEROPAR

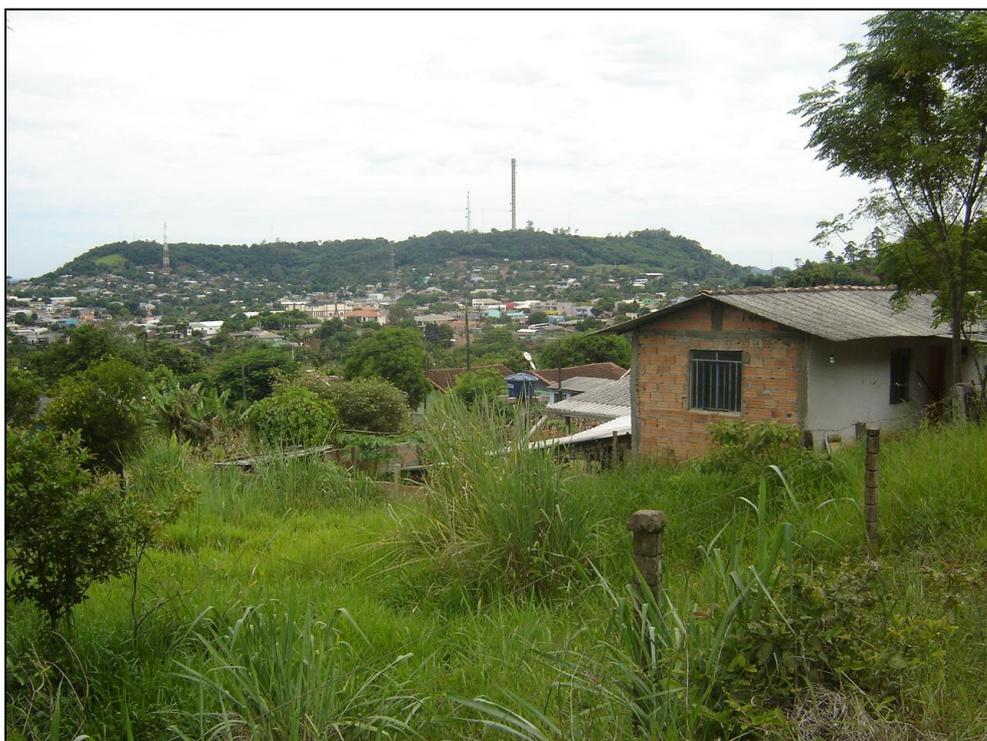
Foto 1 - Aspecto geral da principal feição topográfica da área (morro da Antena).

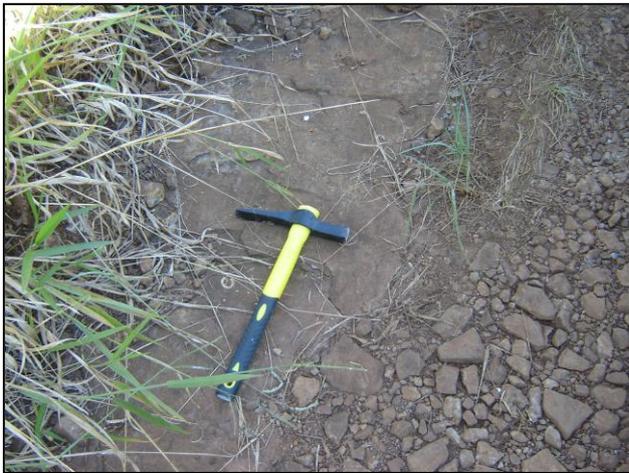
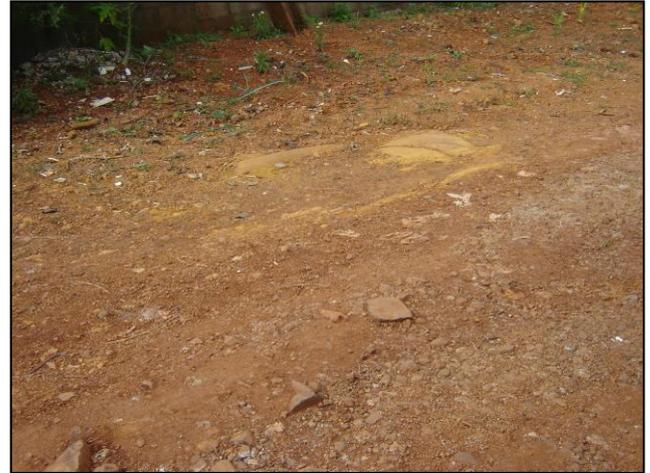
Fotos 3 e 4 - Aspecto dos basaltos maciços (rocha fresca), com coloração cinza escuro e afaníticos (granulação microcristalina) que ocorrem no topo dos morros que ressaltam na topografia.

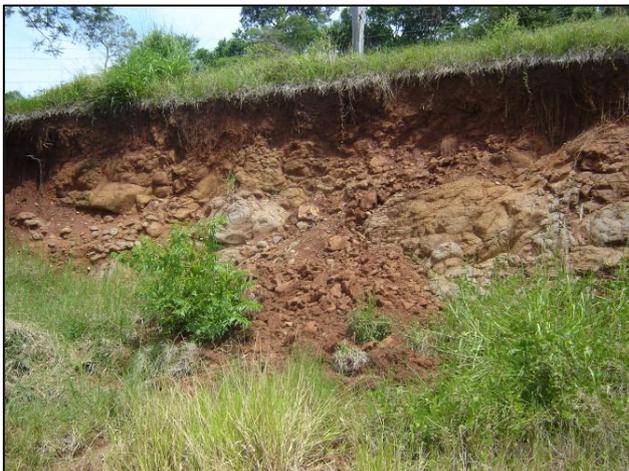
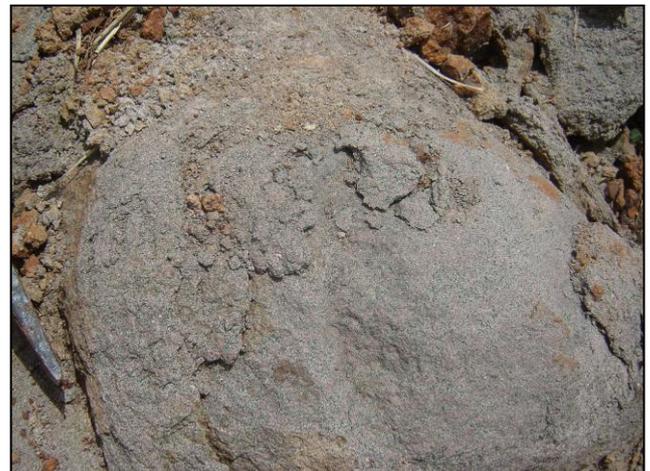
Fotos 5 e 6 - Aspecto dos basaltos cloritizados que ocorrem na área e que ocupam a maior parte da área urbana, sobre terrenos suavemente ondulados.

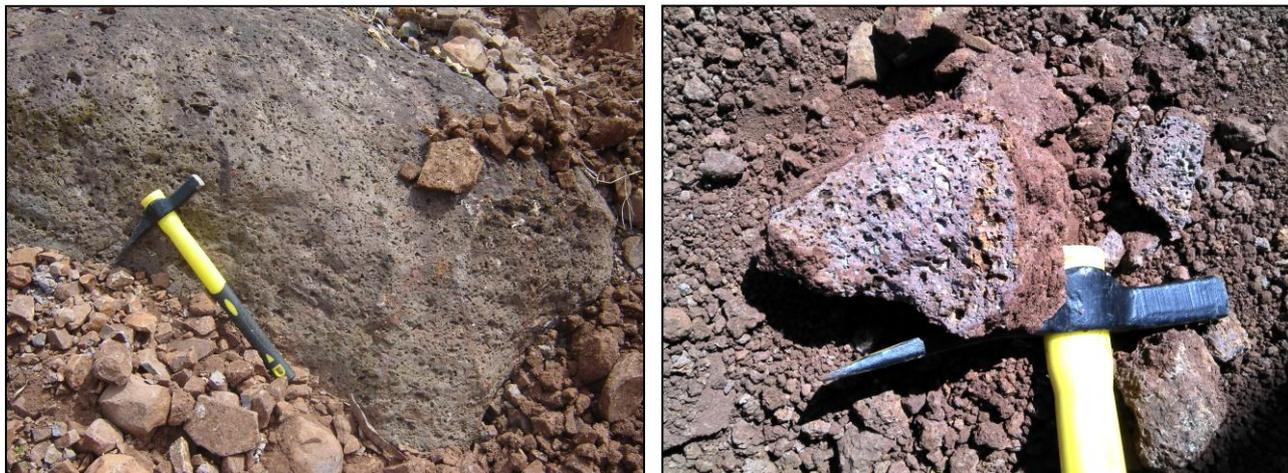
Fotos 7 e 8 - Aspecto dos basaltos vesiculares que ocorrem na área.

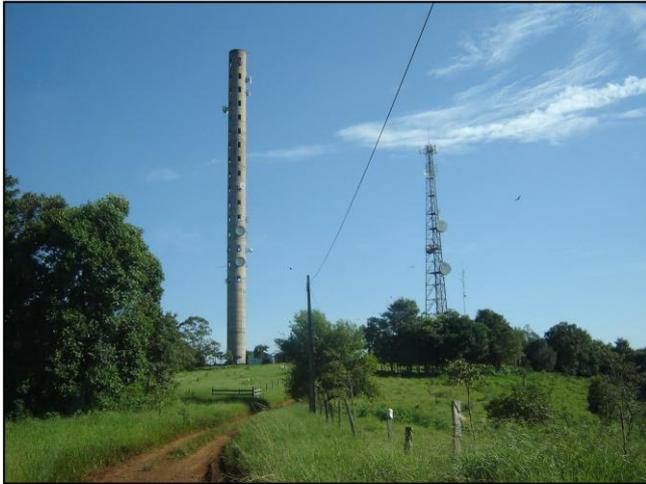
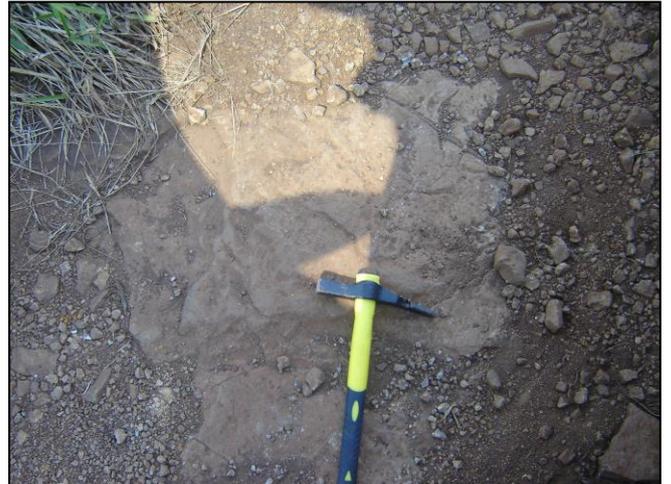
Fotos 9 e 10 - Área de ocorrência de litossolos e afloramentos rochosos associados ao topo dos morros da área urbana (Morro da Antena).

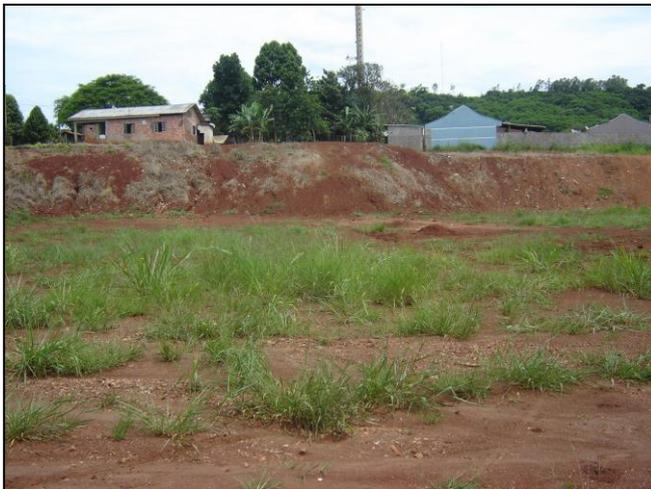
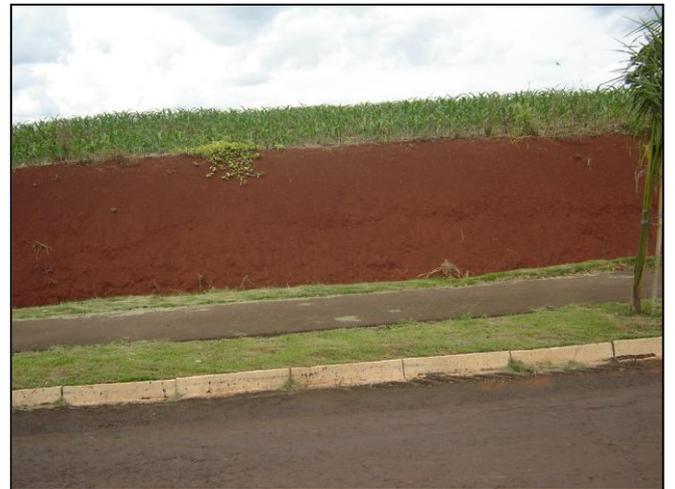
Fotos 11 e 12 - Aspecto dos solos residuais que recobrem a maior parte da área urbana. Notar o relevo suavemente ondulado.

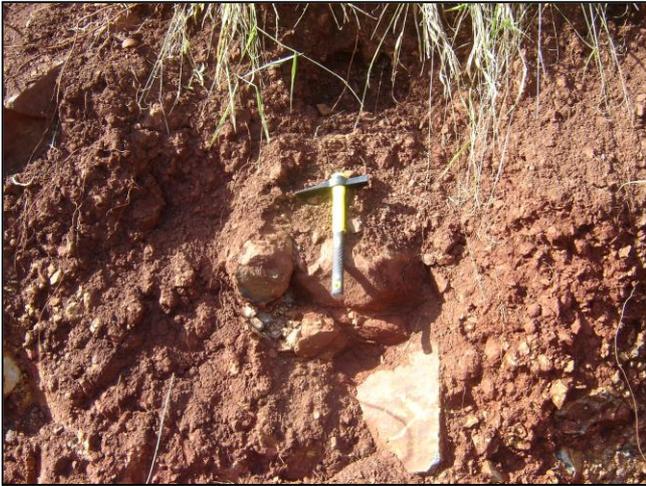
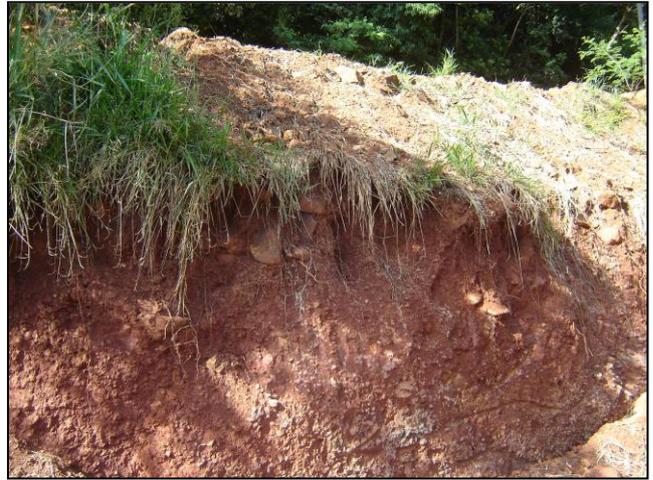
Fotos 15 e 16 - Aspecto dos depósitos de colúvio associados às encostas do Morro da Antena.

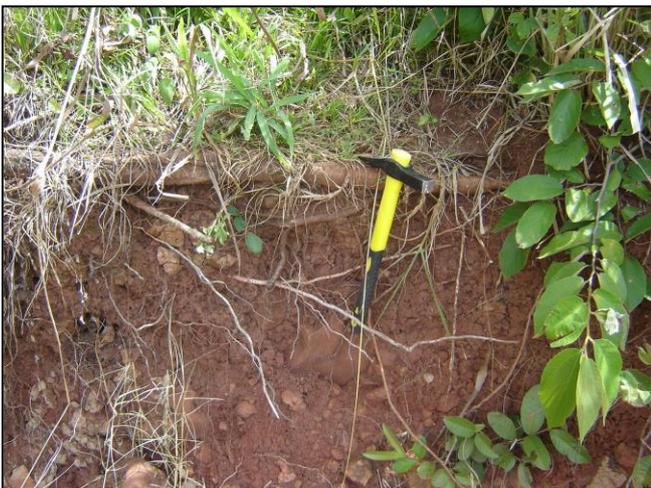
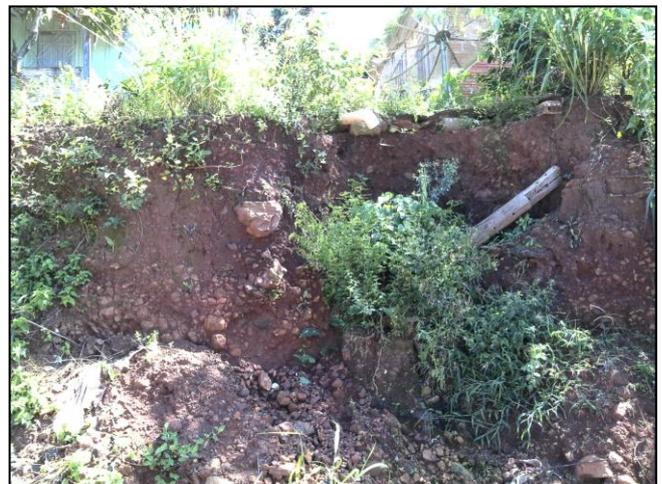
Fotos 17 e 18 - Idem anterior. Notar os cortes verticalizados com exposição de colúvio junto às residências, caracterizando situações de risco de escorregamento.

Fotos 19 e 20 - Idem anterior.

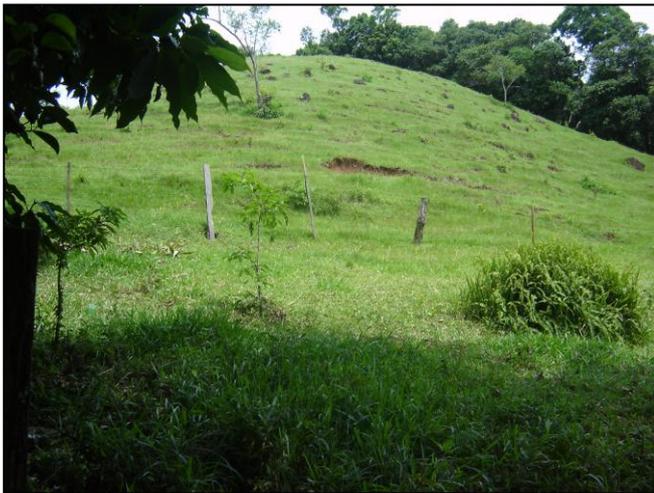
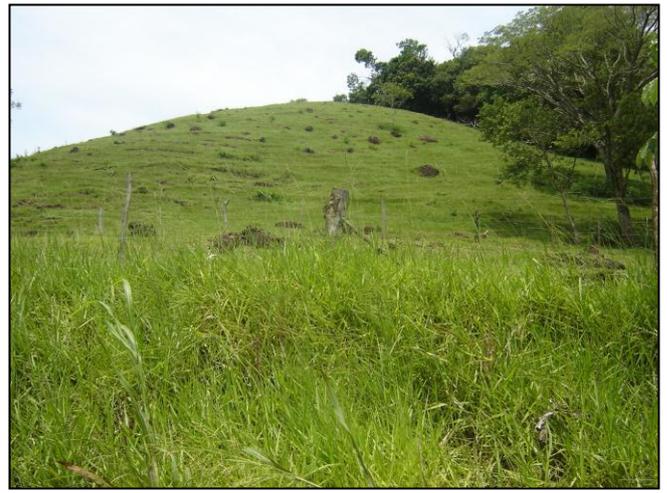
Os campos de matacões constituem concentrações superficiais de blocos subangulosos de rochas basálticas com dimensões decimétricas (até 1,00m de diâmetro), constituídos por basaltos maciços cinza escuros ou basaltos vesiculares. Via de regra, ocorrem associados a terrenos de alta declividade, marcando a face frontal de diferentes unidades de derrames basálticos que ocorrem na área em questão. Constituem material solto, sem enraizamento, sustentado apenas pelos solos locais, sendo suscetíveis de instabilização e eventual rolamento encosta abaixo.

Fotos 21 e 22 - Aspecto geral de encosta recoberta por campo de matacões, sobre morro de grande amplitude que ocorre na área urbana.

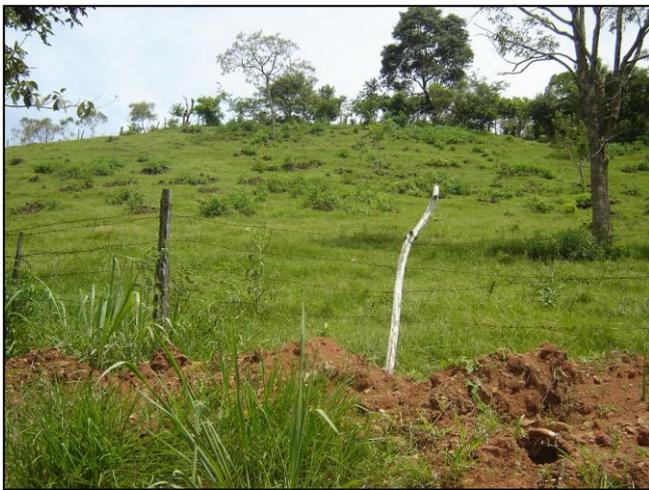
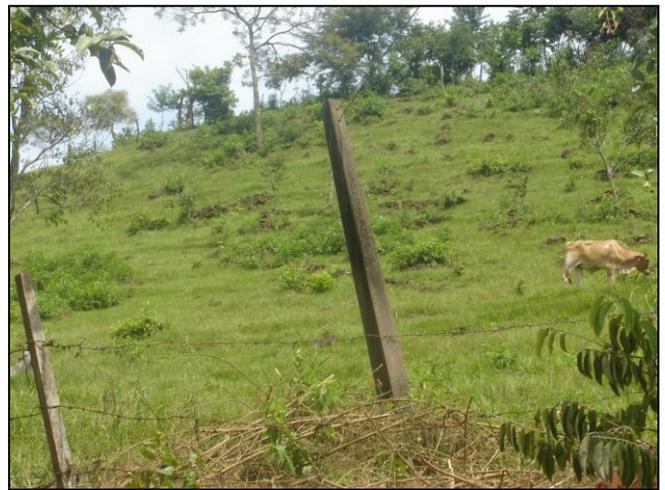
Fotos 23 e 24 - Idem anterior.

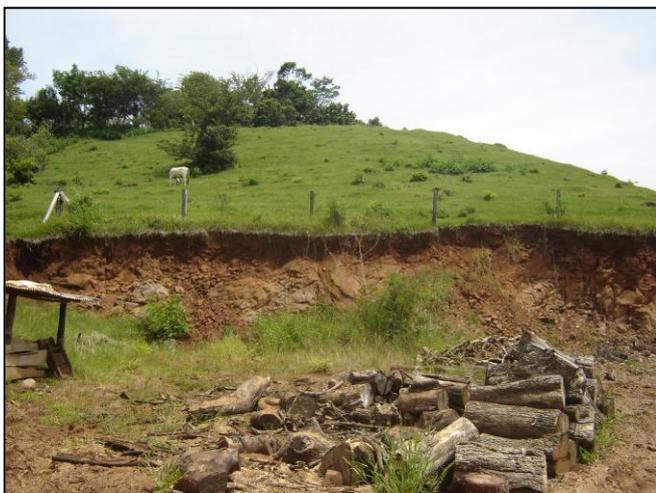
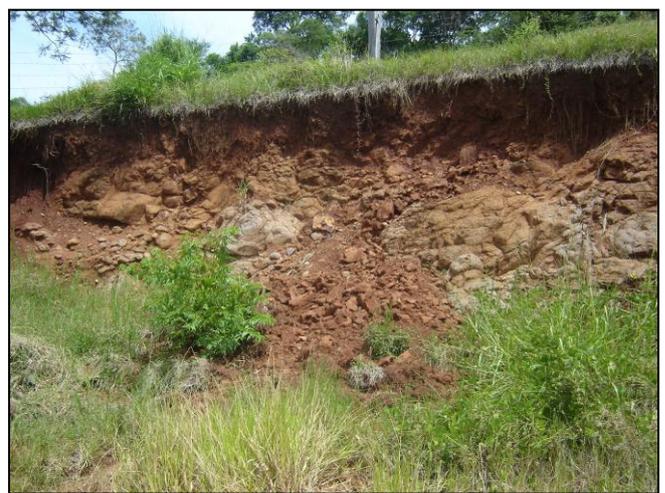
Fotos 25 e 26 - Aspecto de áreas recobertas por campo de matacões com presença de material coluvial no topo do perfil de solo.

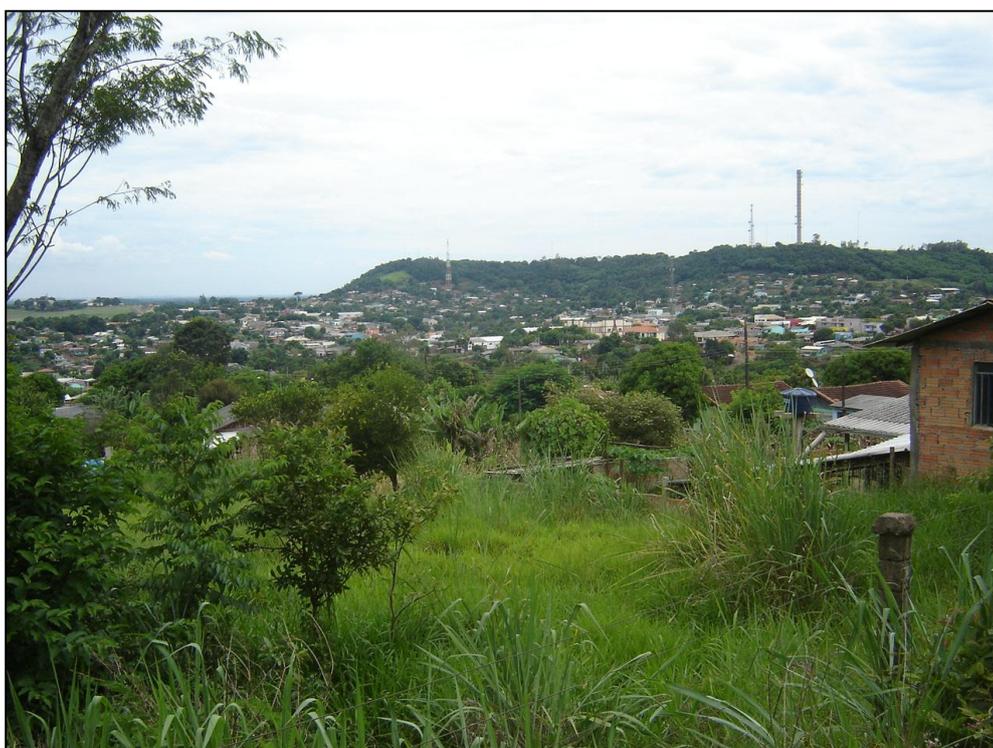
Foto 33 - Vista geral do Morro da Antena, principal feição geomorfológica da área. Notar a ocupação inadequada da encosta de alta declividade.

Foto 34 - Idem anterior. O relevo da região é condicionado pela presença de sucessivos derrames basálticos do Grupo Serra Geral. (Morro a Antena).

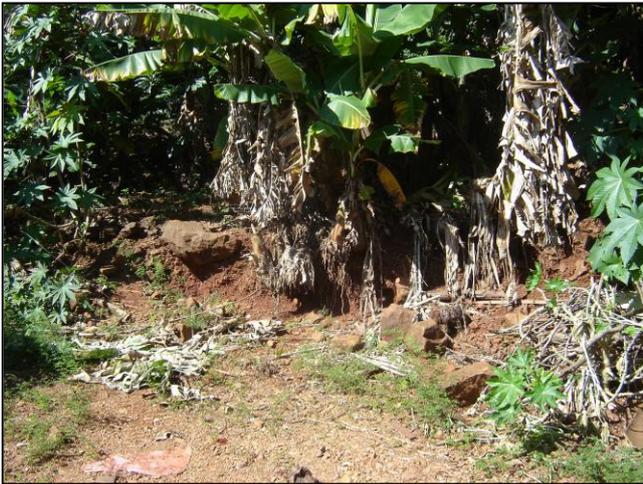
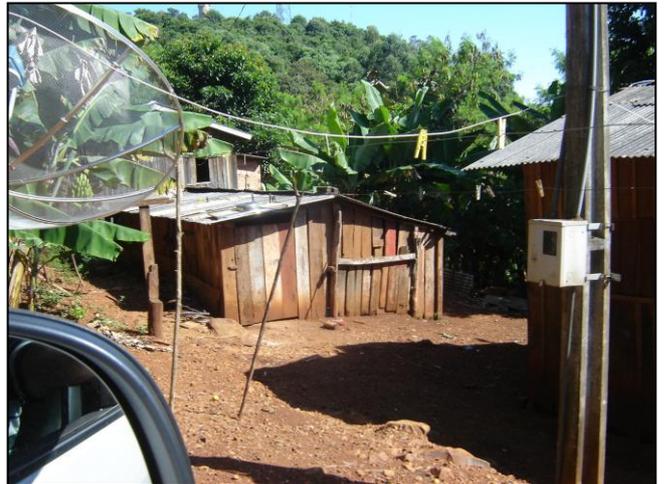
Fotos 37 e 38 - Áreas suscetíveis a processos de escorregamentos no Morro da Antena. Notar a declividade acentuada do terreno, presença de colúvio, cortes inadequados, presença de bananeiras e precariedade das construções.

Fotos 39 e 40 - Idem anterior (Morro da Antena).

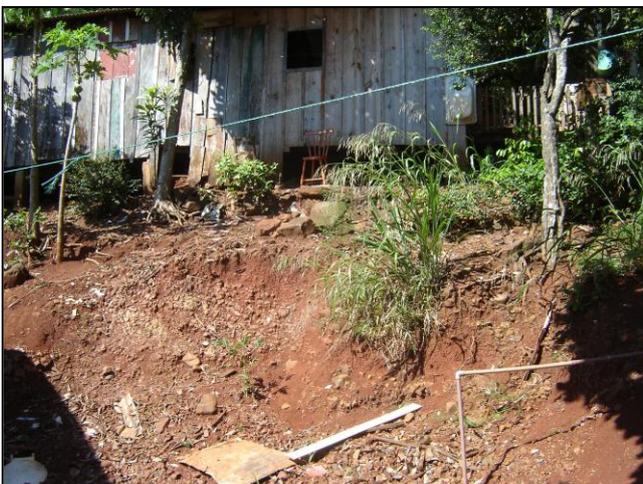
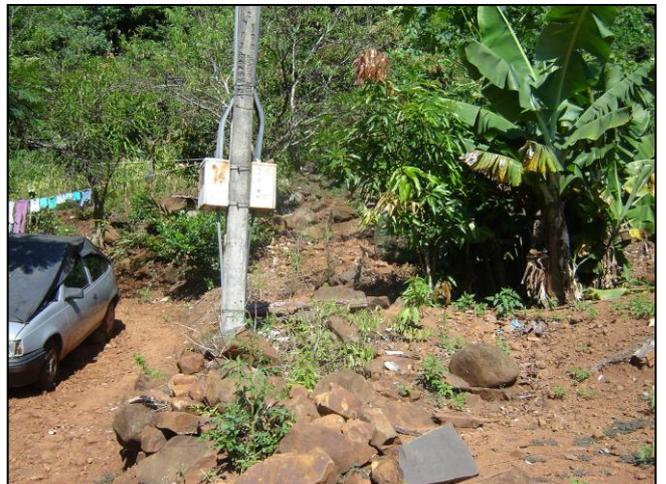
Fotos 41 e 42 - Idem anterior (Morro da Antena).

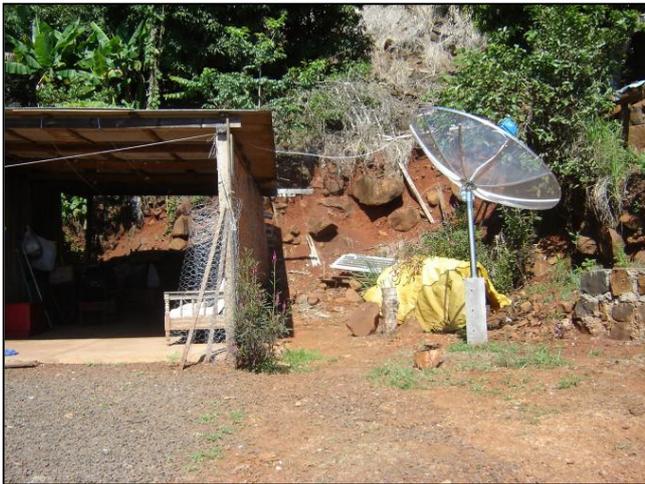
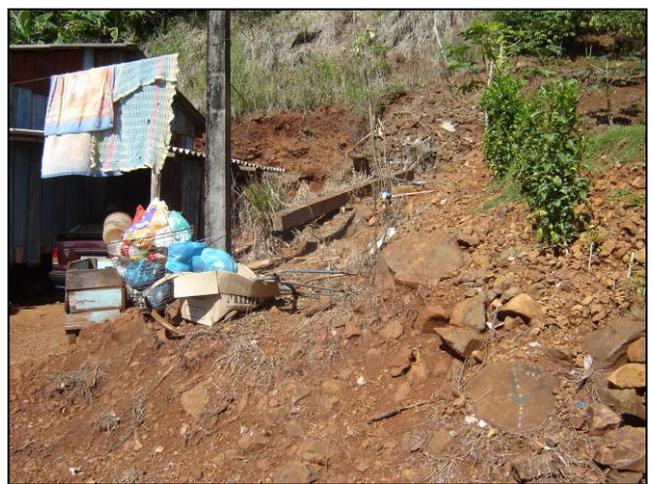
Fotos 43 e 44 - Aspectos da ocupação em áreas e risco. Na foto à direita detalhe de um muro que sofreu trincas e rachaduras nos eventos de escorregamentos de 2014. As áreas continuam ocupadas por habitações (Morro da Antena).

Fotos 45 e 46 - Idem anteriores (Morro da Antena).
