SETORIZAÇÃO DE RISCO
SR-32

Secretaria do Estado do Meio Ambiente e Recursos Hídricos (SEMA)

SETOR DE RISCO 32

Vila Alto Pinheiros – Almirante Tamandaré – PR

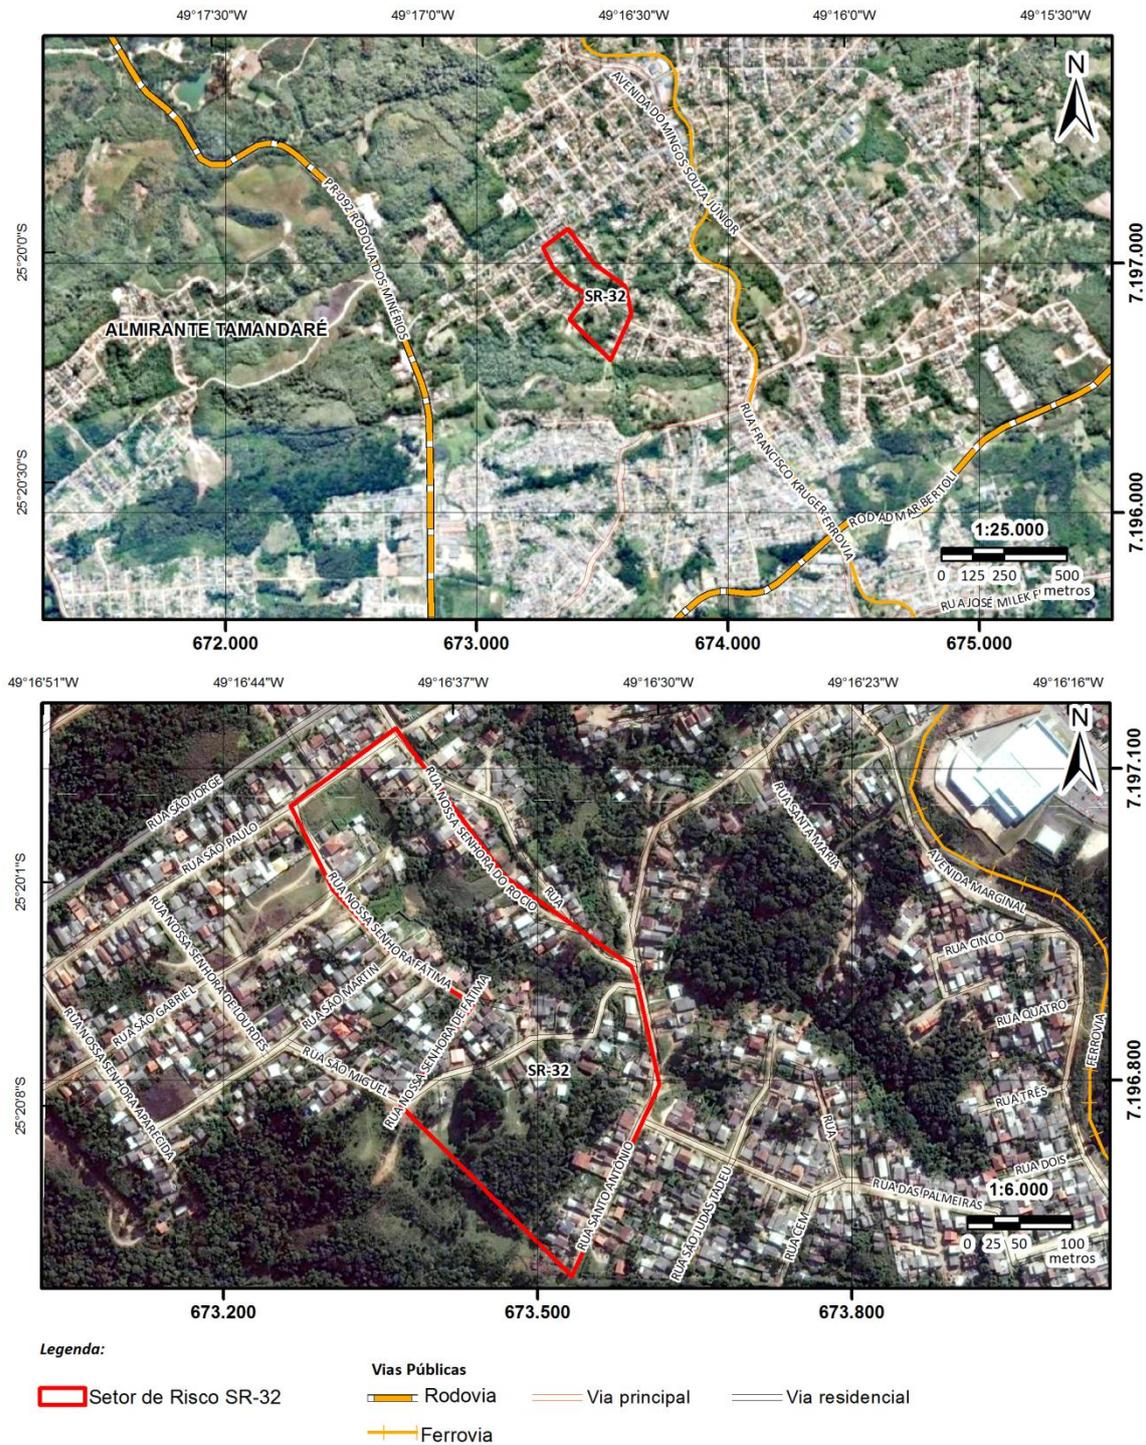
O setor de risco SR-32 abrange uma área equivalente a 79.974,53 m². Está situado na localidade Vila Alto Pinheiros, (Latitude: 25°20'4,60"S; Longitude: 49°16'38.5"O), no Município de Almirante Tamandaré, Estado do Paraná (Figura 1).

Figura 1. Área avaliada. Escala indicada. (FONTE: DigitalGlobe,2015)

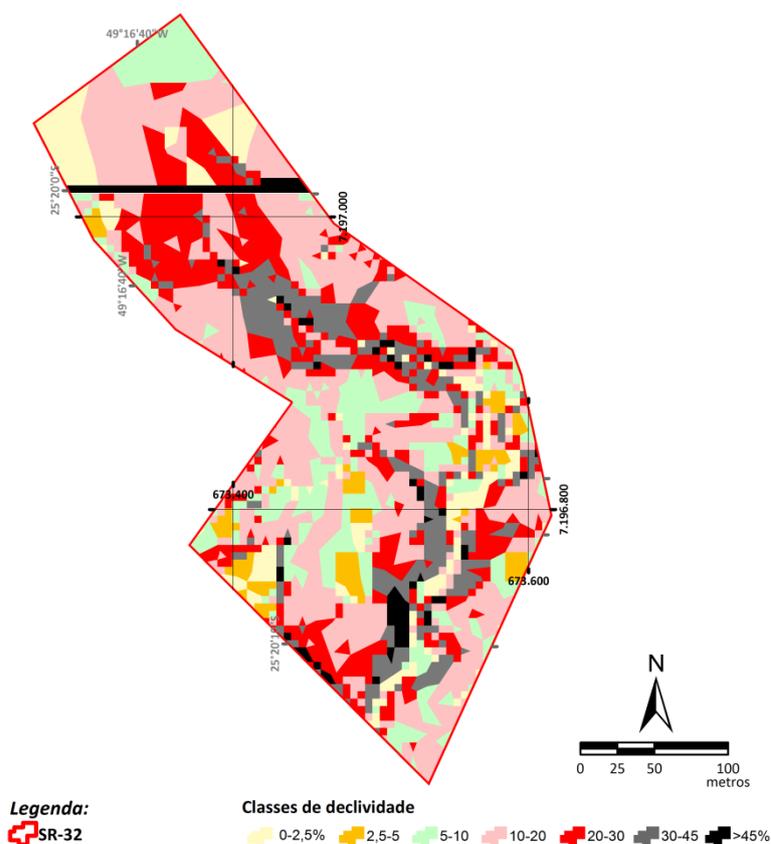
O setor de risco avaliado está localizado em um relevo irregular que varia de montanhoso a plano, consistindo na meia encosta de um morro, com um fundo de vale encaixado em sua porção central, pelo qual segue um curso hídrico que secciona o setor avaliado. Nas vertentes do fundo de vale predominam as classes entre 20 – 30% e 30 – 45%, além de também apresentar a classe de maior declividade do setor de risco (> 45%). As menores classes de declividade (0 – 2,5%) estão localizadas nos topos de morro e no fundo de vale. A distribuição das classes de declividade do setor avaliado é observada na **Figura 2**.

Figura 2. Mapa de declividade do setor avaliado. Escala indicada. (FONTE: ITCG)
