# **SETORIZAÇÃO DE RISCO SR-5**

**Setor de Risco SR-5****Relatório Técnico, 12 páginas****Preparado para: Secretaria do Estado do Meio Ambiente e Recursos Hídricos (SEMA)****SUMÁRIO**

**SETOR DE RISCO 5**

Rio Branco do Sul – Paraná

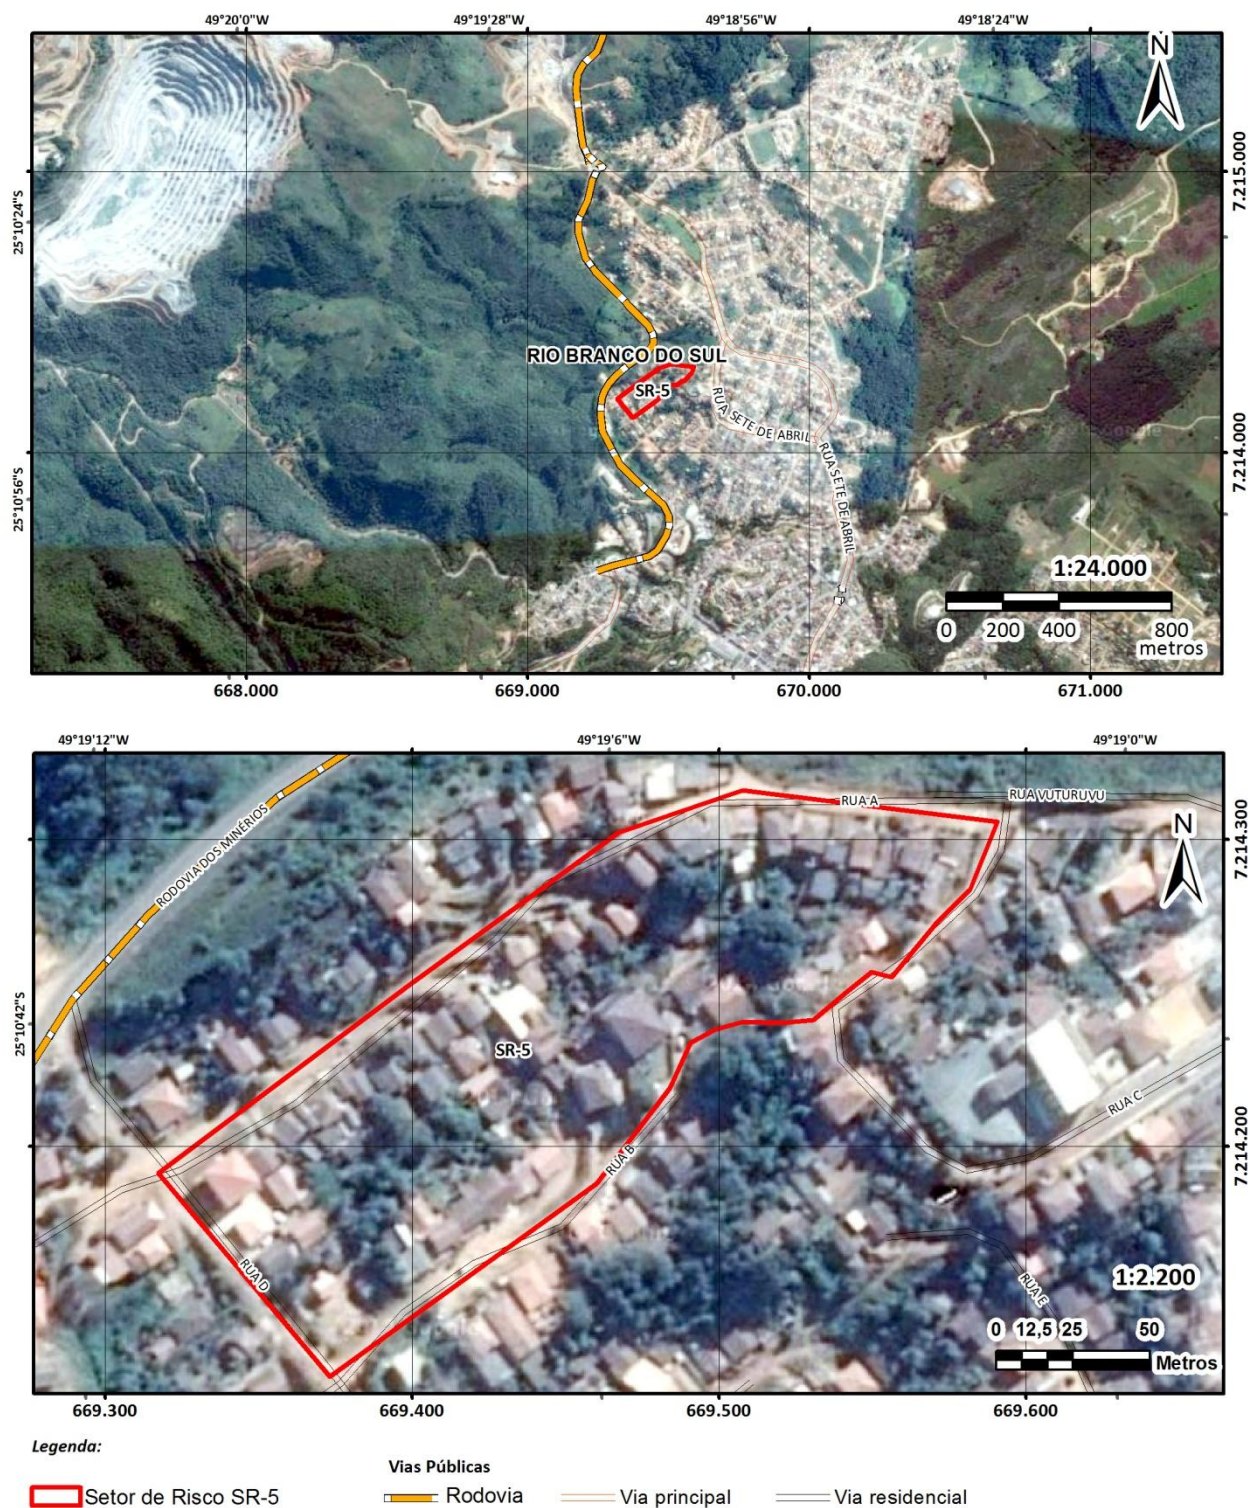
**Figura 1.** Área avaliada. Escala indicada. (FONTE: DigitalGlobe, 2015)

O **Setor de Risco SR-5** abrange uma área equivalente a 21.027,46 m<sup>2</sup>. Está situado na localidade denominada Madre (Latitude: 25°10'43.80"S; Longitude: 49°19'08.54"O), no Município de Rio Branco do Sul, Estado do Paraná (**Figura 1**).
