# **SETORIZAÇÃO DE RISCO**

## **SR-46**

**Secretaria do Estado do Meio Ambiente e Recursos Hídricos (SEMA)**

**SETOR DE RISCO 46**

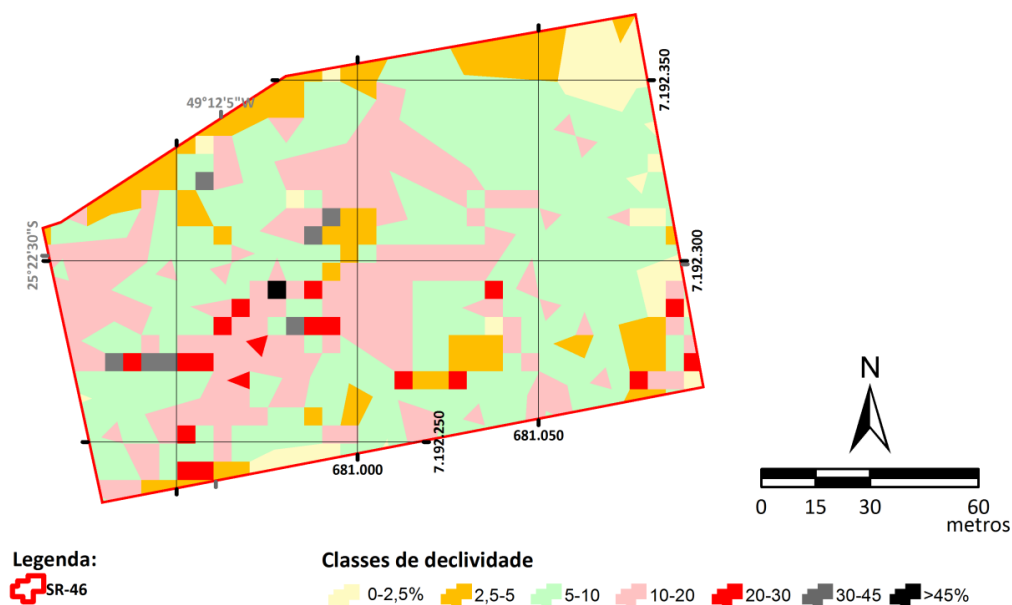
**Figura 2.** Mapa de declividade do setor avaliado. Escala indicada. (FONTE: ITCG)

O setor de risco avaliado está localizado na meia encosta de um morro com relevo suavemente ondulado (Fotografias 1 e 2). De acordo com o mapa de declividade o setor apresenta as classes predominantes do setor variam entre 5 – 10% e 10 – 20%. A distribuição das classes de declividade do setor avaliado são observadas na **Figura 2**.
