SETORIZAÇÃO DE RISCO
SR-147

Secretaria do Estado do Meio Ambiente e Recursos Hídricos (SEMA)

2018

Setor de Risco SR-147**Relatório Técnico, 18 páginas****Preparado para: Secretaria do Estado do Meio Ambiente e Recursos Hídricos (SEMA)****SUMÁRIO**

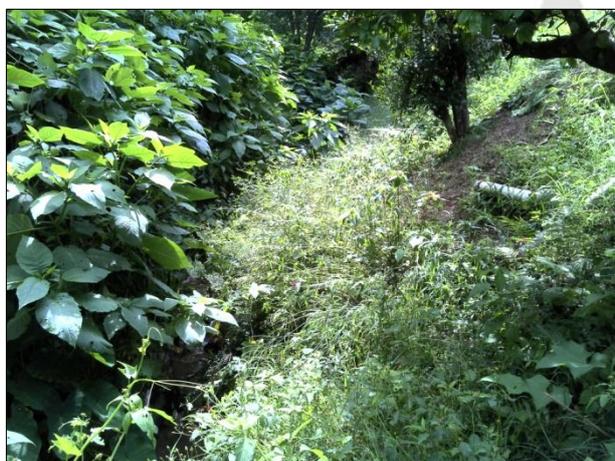
Fotografia 3. Vegetação densa constituída por indivíduos de médio e grande porte na porção norte do setor de risco (DSC01163).

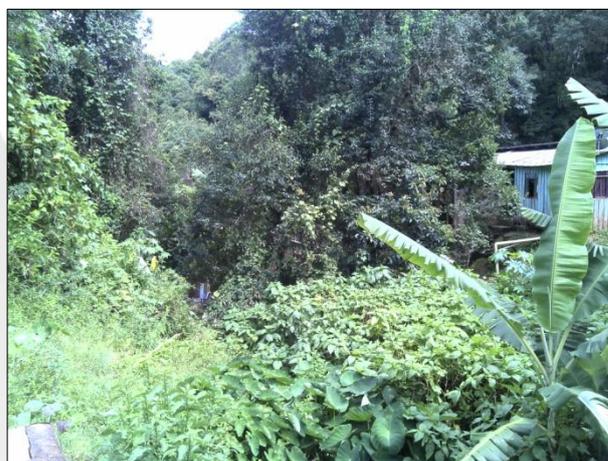
Fotografia 4. Vegetação densa constituída por indivíduos de médio e grande porte na porção norte do setor avaliado (DSC01164).

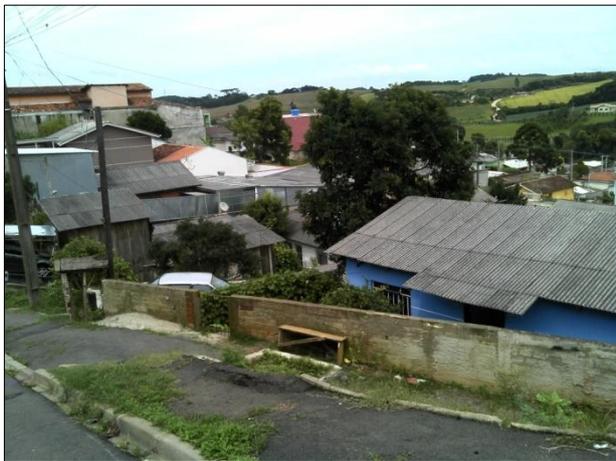
Fotografia 5. Vegetação rasteira e de pequeno porte no setor avaliado (DSC01175).

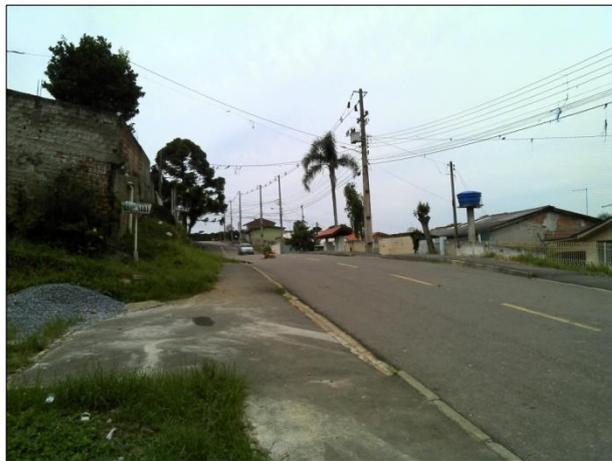
Fotografia 6. Vegetação rasteira e indivíduos isolados de pequeno e médio porte no setor avaliado (DSC01182).

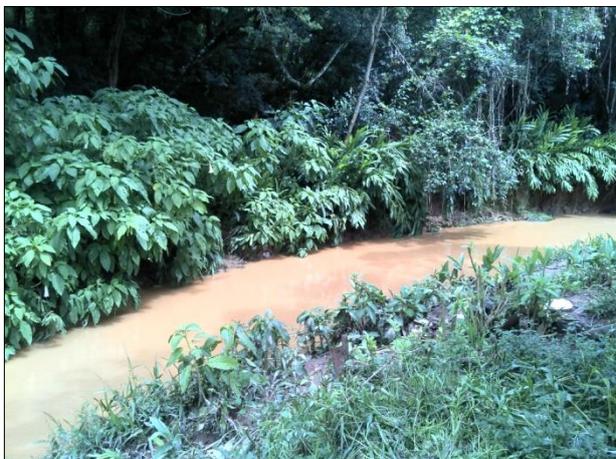
O rio Cachoeirinha, que recebe o aporte hídrico proveniente das drenagens do setor de risco e do setor aditivo possui um canal de até 3 m de largura e segue com sentido para sudeste (Fotografias 15 e 16), desaguando no rio Passaúna.

Fotografia 15. Rio Cachoeirinha no setor de risco (DSC01196).

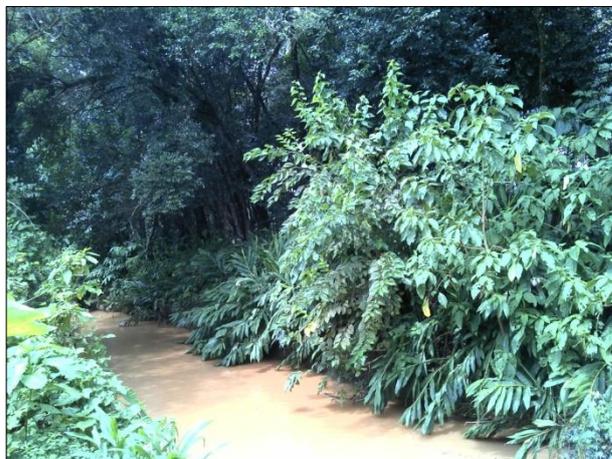
Fotografia 16. Rio Cachoeirinha no setor de risco. (DSC01198).

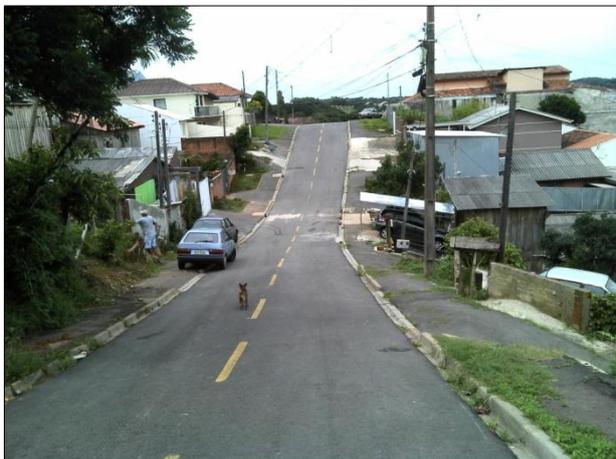
O setor avaliado apresenta em torno de 200 residências, as quais apresentam padrão construtivo médio a baixo, predominando o médio padrão. Estima-se que no setor habitem aproximadamente 800 pessoas (Fotografias 18 e 19).

Fotografia 18. Residências de baixo e médio padrão na porção leste do setor de risco na Rua Santa Catarina (DSC01174).

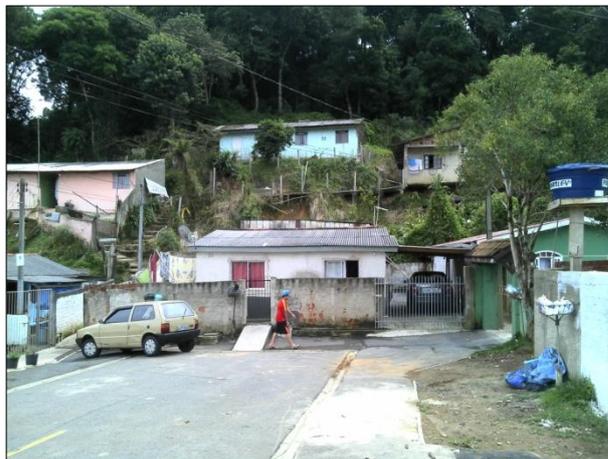
Fotografia 19. Residências de baixo e médio padrão na porção norte do setor de risco na Rua Santa Maria do Iguaçu (DSC01181).

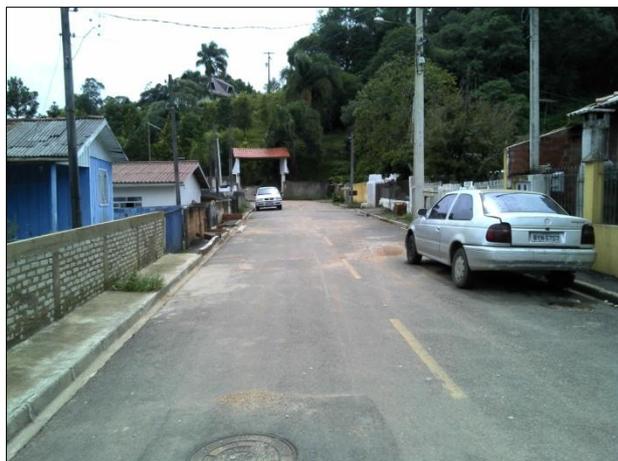
Fotografia 20. Rua Siqueira Campos pavimentada com asfalto com GAP (DSC01193).

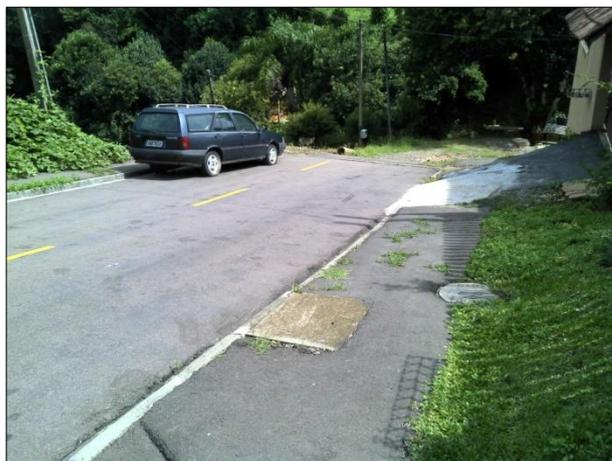
Fotografia 21. Rua Recife pavimentada com petit-pavê com GAP (DSC01233).
