Assunto: Termo de cooperação técnica entre o Instituto Geológico e a Casa Militar para prestação de apoio técnico, assessoria e atendimento emergencial às situações de risco geológico e geotécnico.

Referência: Participação de reunião com a Prefeitura de Ribeira sobre impactos de explosões de mineração sobre estabilidade de taludes do município (OF.GB.N°283/15-Prefeitura Municipal de Ribeira) e elaboração de parecer técnico.

PARECER TÉCNICO IG-RIBEIRA-CEDEC-24112015

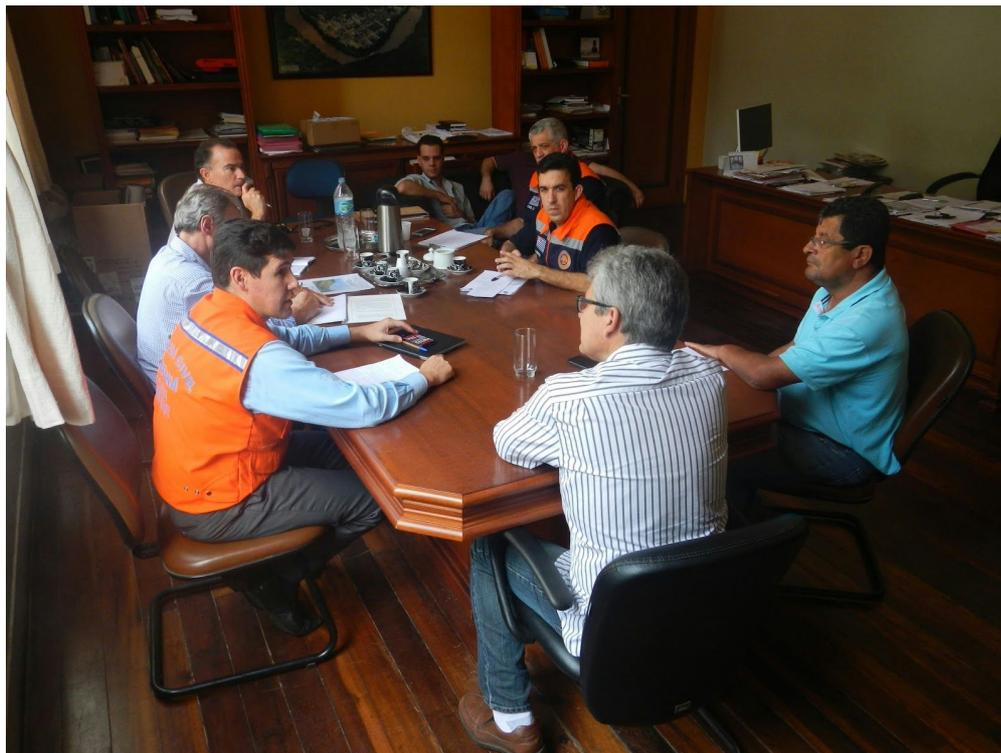
Figura 1. Reunião técnica com representantes municipais, das defesas civis do Paraná e São Paulo e do Instituto Geológico.

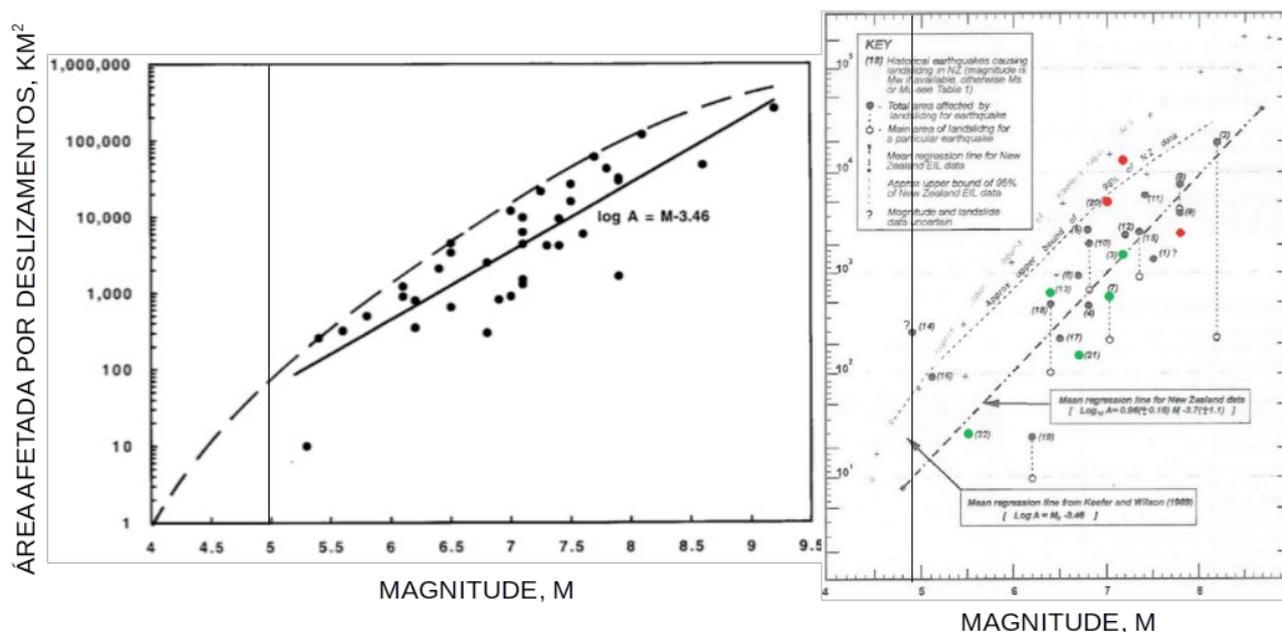
geradas por explosivos, da ordem de mm/s. A Figura 3 mostra alguns exemplos, mostrando que os deslizamentos associados a terremotos ocorrem a partir de magnitudes maiores que 5Mw (LEI 2012).

Fazendo-se uma analogia com os graus de intensidade sísmica, observa-se que os efeitos descritos pela comunidade do município de Ribeira podem ser classificados na Escala de Mercalli (WIKIPÉDIA 2015a, Tabela 1) como II - Muito fraco a III - Fraco, o que equivaleria a magnitude em torno de 3Mw na escala de magnitude de momento (Wikipédia 2015b), o que indica ser extremamente improvável que o desmonte por explosivos possa causar deslizamentos nas encostas do município de Ribeira.

Figura 3. Gráficos Deslizamentos vs Magnitude de Terremotos mostrando um limite em torno de 5Mw para a ocorrência de deslizamentos (LEI, 2012).

O acompanhamento das medições de vibração realizadas pela empresa mineradora é essencial para avaliar se os padrões legais estão sendo respeitados, o que em princípio garantiria as condições de segurança quanto a processos de instabilidade de taludes, principalmente em relação aos aterros de rejeitos da mineradora (ver Figura 2).

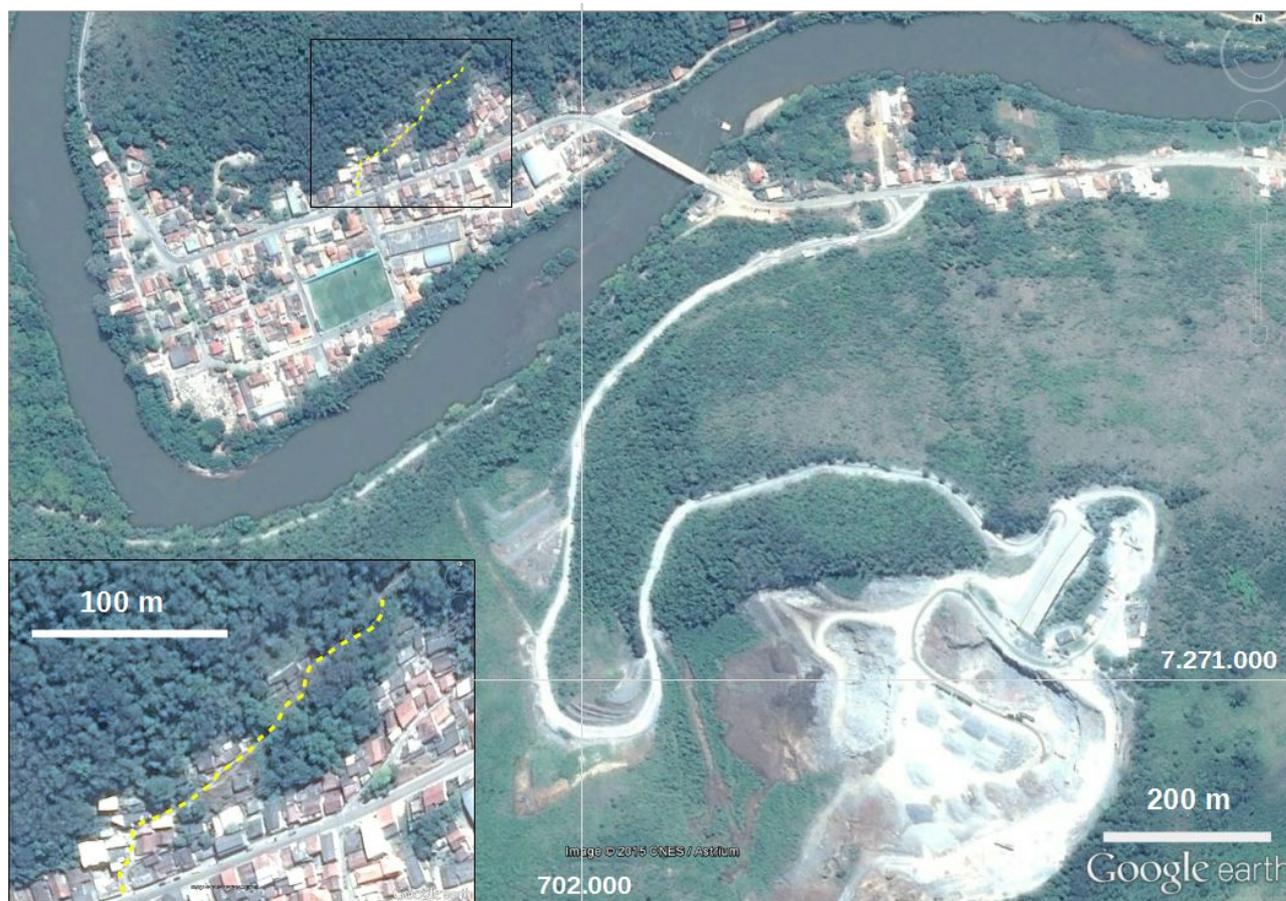
Realizou-se vistoria de campo em viela que inicia-se na altura do número 345, da Avenida Cândido Dias Batista conforme mostra a Figura 4. A área foi selecionada pelos representantes municipais como uma das mais críticas da região urbana central do município e teve como objetivo fazer uma avaliação de risco expedita da área e procurar evidências de suas causas com particular referência aos efeitos do desmonte de rocha pelo uso de explosivos. A Figura 5 mostra o registro fotográfico da vistoria.

Figura 4. Região urbana central do município de Ribeira com destaque para a área vistoriada (linha amarela tracejada). Coordenadas em UTM zona 22 WGS84. Fonte e data da imagem: Google Earth, 14/08/2014.

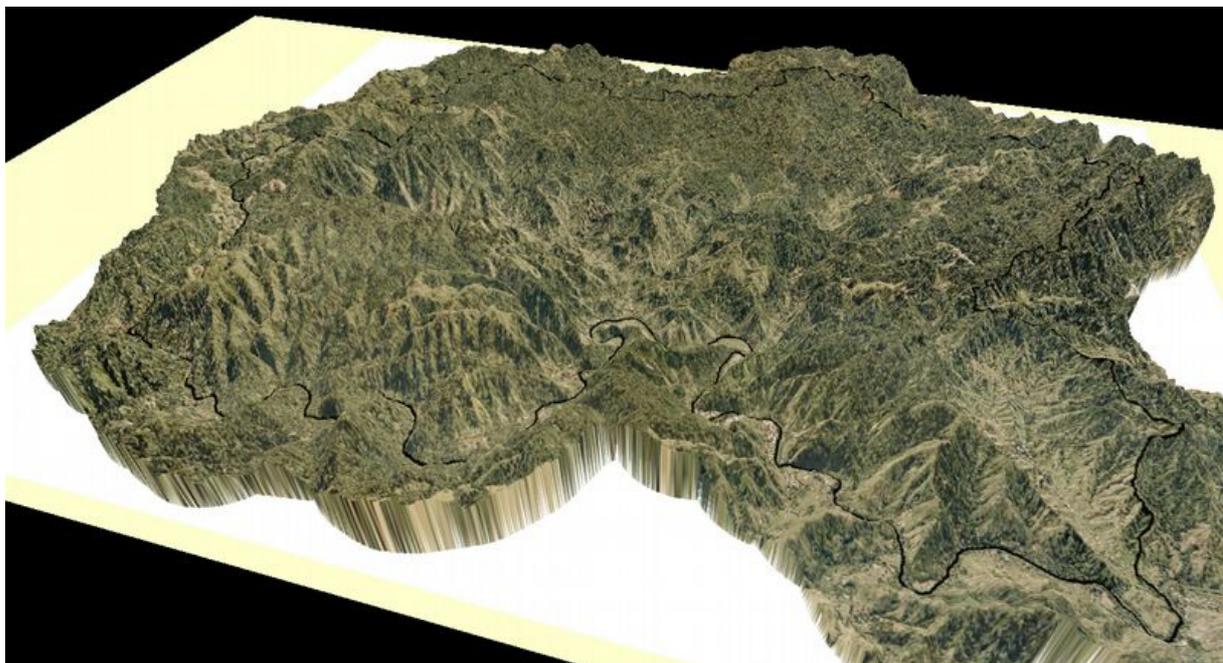
Estas condições podem ser facilmente entendidas quando se visualiza tridimensionalmente o relevo do município (Figura 7) que se caracteriza por pequenas serras e um relevo montanhoso conforme distribuição e classificação da declividade (TONELLO et al. 2006) exibidas na Figura 8 e Tabela 2.

Figura 7. Modelo de relevo sombreado do município de Ribeira sobreposto por ortofotos digitais. Sem escala. Dados originais: EMPLASA (2010a,b).
