# SETORIZAÇÃO DE RISCO

## SR-30

**Secretaria do Estado do Meio Ambiente e Recursos Hídricos (SEMA)**

Jardim Roma - Almirante Tamandaré - Paraná

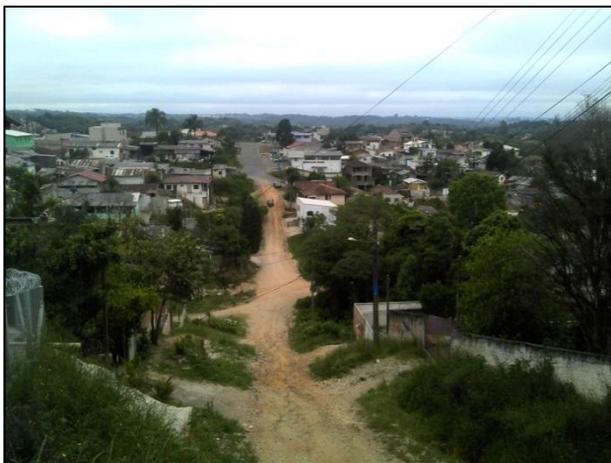
O setor de risco é configurado por dois vales encaixados (Fotografias 1 e 2) que se truncam em sua porção central. Esses vales são definidos por encostas onduladas a escarpadas. De acordo com o mapa de declividade, o setor apresenta as classes variando entre 0 – 2,5% e > 45%, predominando as classes entre 10 – 20% e 20 – 30% de declive nas vertentes das encostas, que também apresentam as classes de maior declividade do setor de risco (30 – 45% e > 45%). Os fundos dos vales existentes no setor possuem os menores declives, de 0 - 2,5%. A distribuição das classes de declividade do setor avaliado é observada na **Figura 2**.

**Fotografia 1.** Vertente a noroeste da área avaliada (DSC00093).

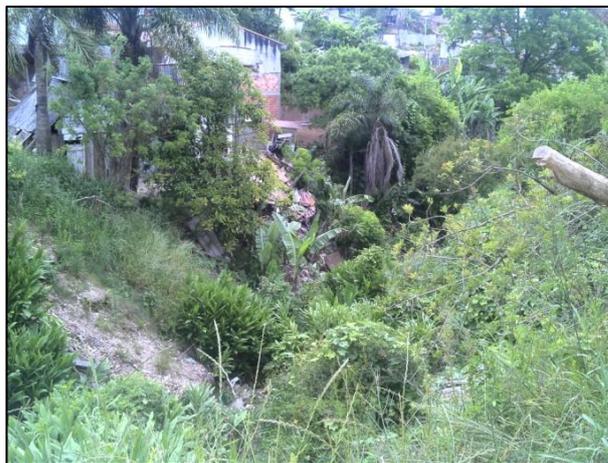
**Fotografia 2.** Relevo acidentado com vale encaixado (DSC00110).

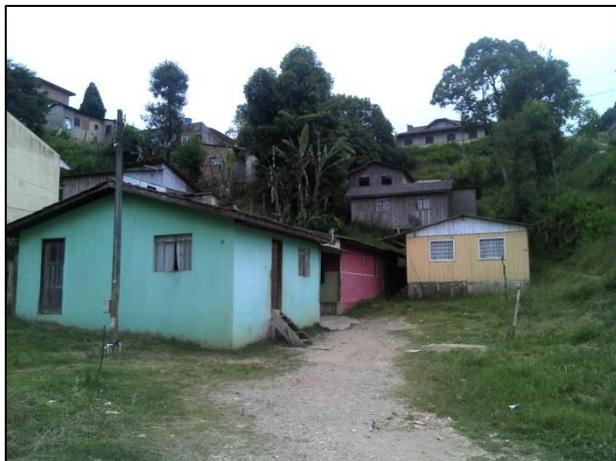
A área apresenta pequenos núcleos isolados de vegetação de grande a médio porte e rasteira (Fotografias 3 e 4). A mata ciliar é parcialmente preservada ao longo dos cursos d'água existentes no setor, contudo as porções com maior quantidade de áreas verdes são aquelas menos favoráveis à ocupação, ou seja, nas encostas com 20-30% e 30-45% de declive.

**Fotografia 3.** Vegetação de pequeno a grande porte existente no setor. (DSC00114).

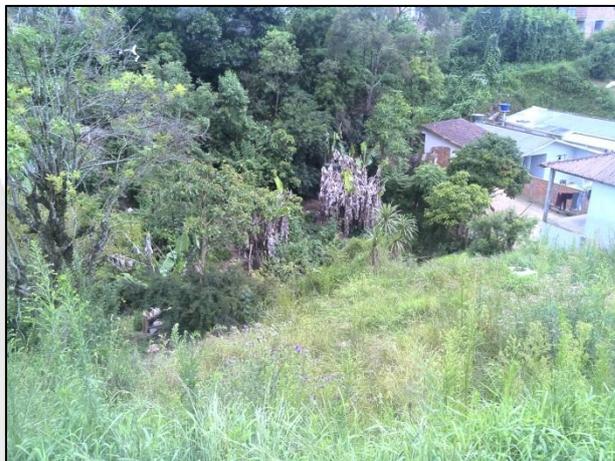
**Fotografia 4.** Vegetação rasteira e de grande porte existente no setor (DSC00117).

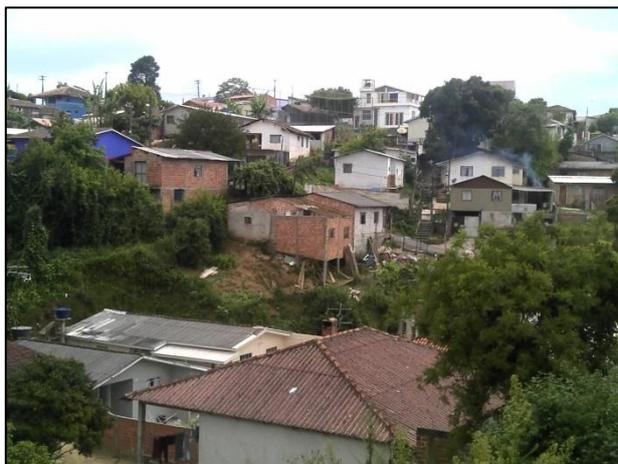
No setor avaliado há construções de baixo e médio padrão construtivo ao longo das ombreiras das vertentes, que são locais potencialmente perigosos. O setor avaliado apresenta em torno de 145 residências, as quais apresentam padrão construtivo médio a baixo (Fotografias 9 e 10). Estima-se que no SR-30 habitem aproximadamente 580 pessoas.

**Fotografia 9.** Residências de baixo e médio padrão na vertente a sudoeste (DSC00118).

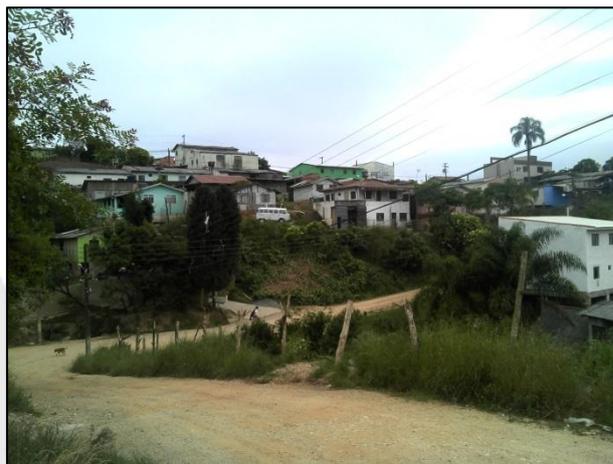
**Fotografia 10.** Residências de baixo e médio padrão. (DSC00112).
