# **SETORIZAÇÃO DE RISCO**

## **SR-28**

**Secretaria do Estado do Meio Ambiente e Recursos Hídricos (SEMA)**

Jardim Monte Santo - Almirante Tamandaré - PR

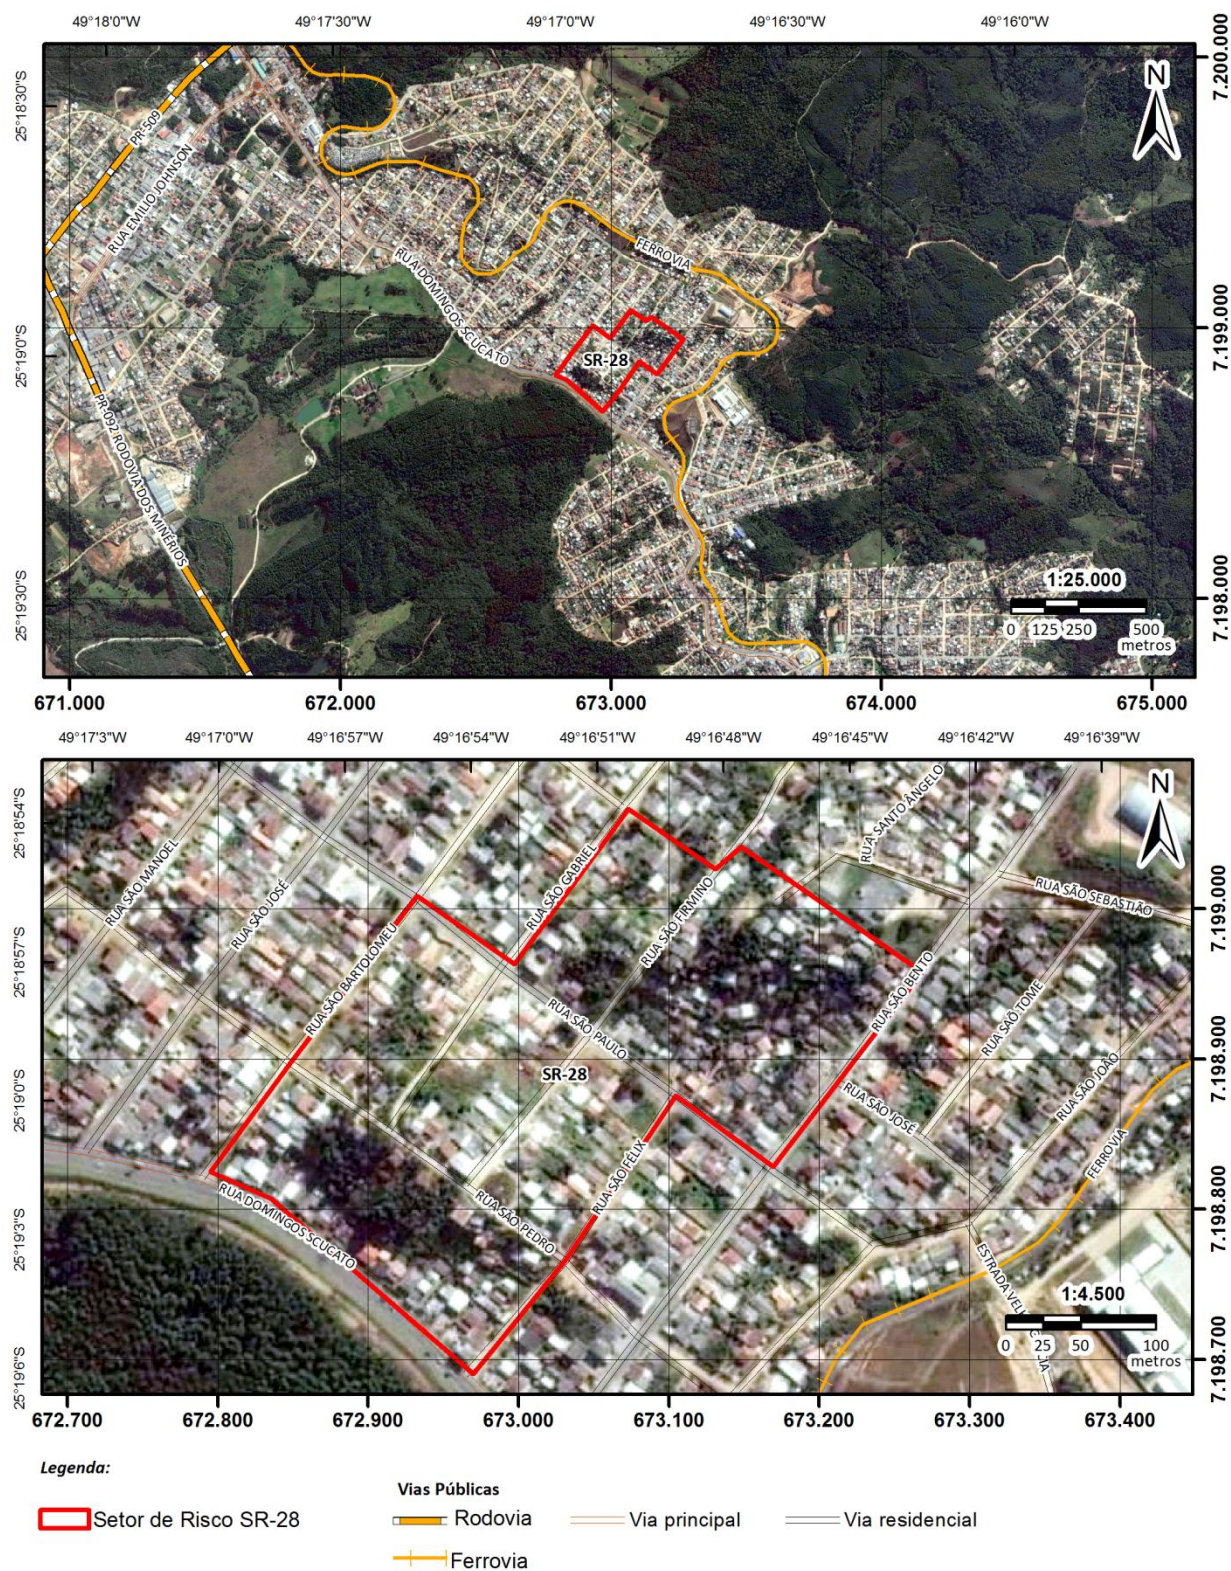
**Figura 1.** Área avaliada. Escala indicada. (FONTE: DigitalGlobe,2014)

O **setor de risco SR-28** abrange uma área equivalente 83.297,16m<sup>2</sup>. Está situado na localidade Jardim Monte Santo, (Latitude: 25°19'1.01"S; Longitude: 49°16'53.82"O), no Município de Almirante Tamandaré, Estado do Paraná (**Figura 1**).
