SETORIZAÇÃO DE RISCO

SR-7

Secretaria do Estado do Meio Ambiente e Recursos Hídricos (SEMA)

Setor de Risco SR-7**Relatório Técnico, 16 páginas****Preparado para: Secretaria do Estado do Meio Ambiente e Recursos Hídricos (SEMA)****SUMÁRIO**

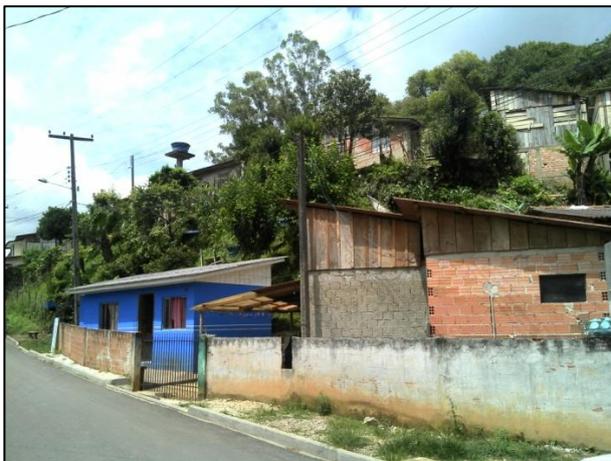
Nas porções norte e sul, que são ocupadas por residências, o setor de risco apresenta pequenos núcleos isolados de médio porte e vegetação rasteira (Fotografia 3). Na porção sul do setor, ao longo do curso de

Fotografia 3. Vegetação de pequeno a médio porte existente no setor terreno. (DSC00497).

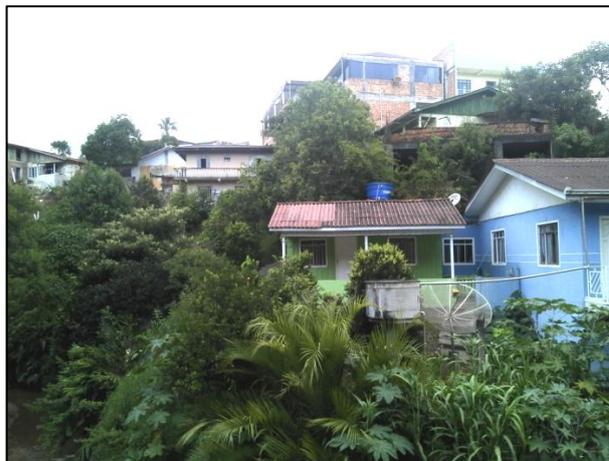
água, em que há uma quantidade menor de habitações, verifica-se maior continuidade de áreas verdes e vegetação de médio e grande porte (Fotografia 4).

Fotografia 4. Vegetação de médio e grande porte existente ao longo do curso de água (DSC00503).

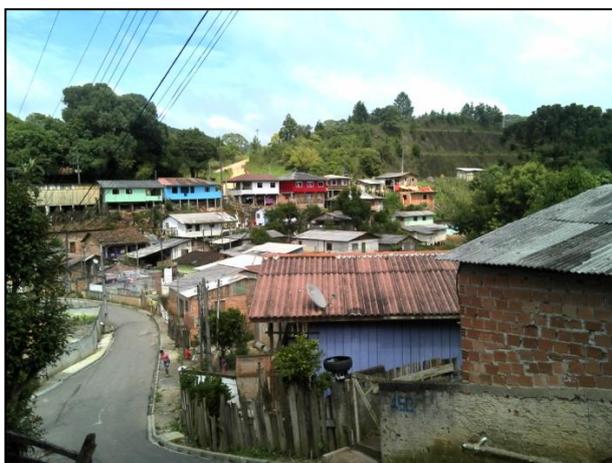
A localidade onde está situada o SR-7 é servido por redes de energia elétrica e abastecimento de água. As ruas do setor (Fotografias 10 e 11) são todas pavimentadas (ruas Munhoz da Rocha, Castelo Branco, Manoel Bandeira, Duque de Caxias Germano Leão Paciornik), com exceção das ruas Epitácio Pessoa e José Bonifácio. O setor é parcialmente servido por galerias de água pluviais (GAP).

Fotografia 10. Rua Castelo Branco. (DSC0482).
