SETORIZAÇÃO DE RISCO
SR-48

Secretaria do Estado do Meio Ambiente e Recursos Hídricos (SEMA)

SETOR DE RISCO 48

Jardim Veneza – Campo Magro - Paraná

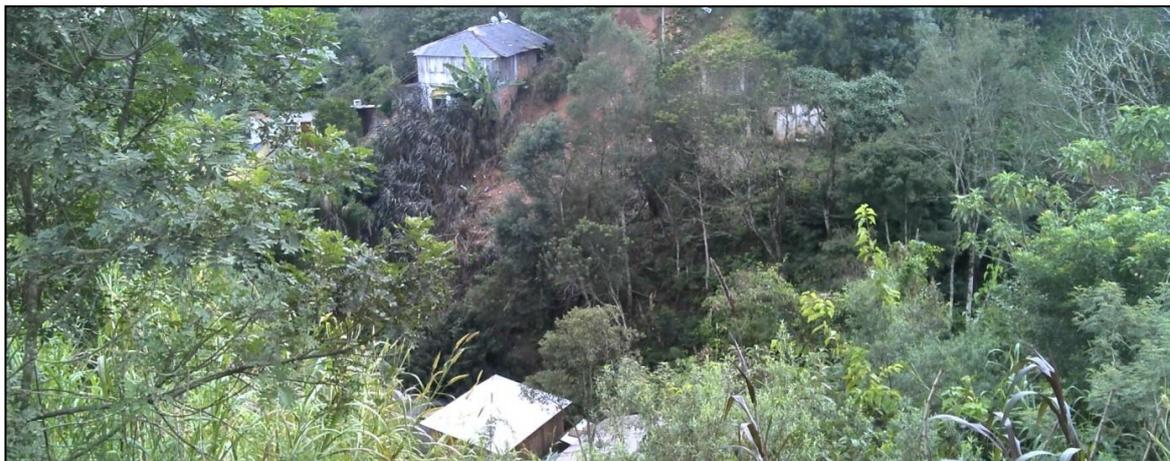
O setor apresenta vegetação contínua de médio e grande porte em uma faixa que se estende de sudoeste para nordeste (Fotografia 2). Enquanto nas porções do setor de risco que se encontram ocupadas por

Fotografia 2. Vegetação de grande e médio porte do setor de risco (DSC00940).
