**SETORIZAÇÃO DE RISCO**  
**SR-69**

**Secretaria do Estado do Meio Ambiente e Recursos Hídricos (SEMA)**

**SETOR DE RISCO 69**

Águas Belas - São José dos Pinhais - PR

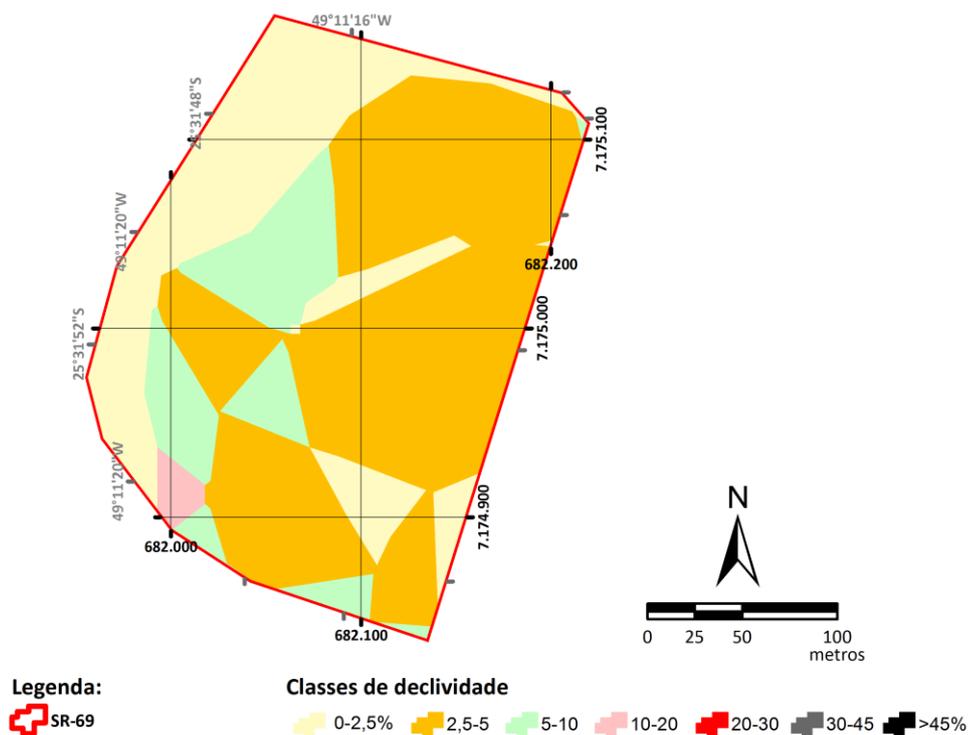
O setor de risco avaliado está localizado em um relevo plano próximo ao rio Da Ressaca, o qual limita o setor em sua porção oeste e norte. Na porção sudeste do setor o relevo é suavemente ondulado (Fotografias 1 e 2) (Figura 2).

Figura 2. Mapa de declividade do setor avaliado. Escala indicada. (FONTE: ITCG)
