**SETORIZAÇÃO DE RISCO**  
**SR-10**

**Secretaria do Estado do Meio Ambiente e Recursos Hídricos (SEMA)**

**SETOR DE RISCO 10**

Jardim Maltaca - Rio Branco do Sul – Paraná

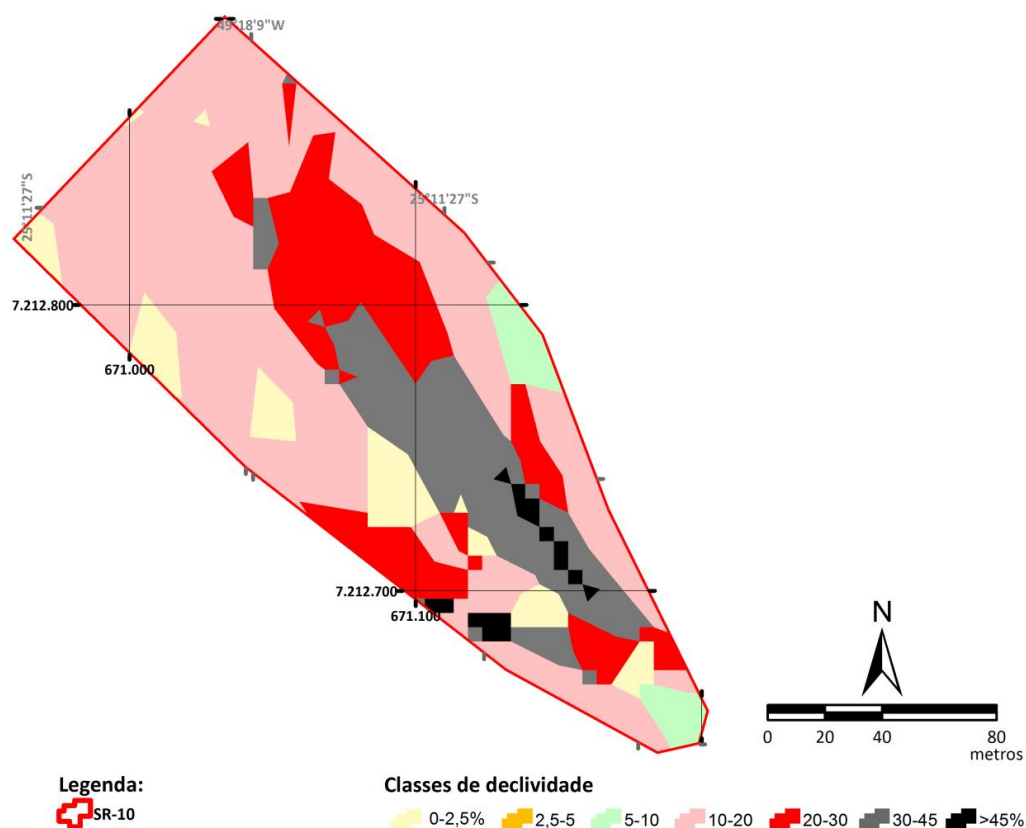
O setor de risco SR-10 é constituído pela meia encosta de um morro, o qual apresenta declividade acentuada junto à Rua Espírito Santo, e passa a se tornar suave em direção à Rua Dois. O setor de risco é ocupado predominantemente por residências e conjuntos habitacionais de médio padrão construtivo (Figura 2).

Figura 2. Mapa de declividade do setor avaliado. Escala indicada. (FONTE: ITCG)
